Asbestinventarisatetest

Baarleboslaan 72, 9031 Gent

Attestnummer : 20240325-000323.000

Uitgegeven op : 25.03.2024

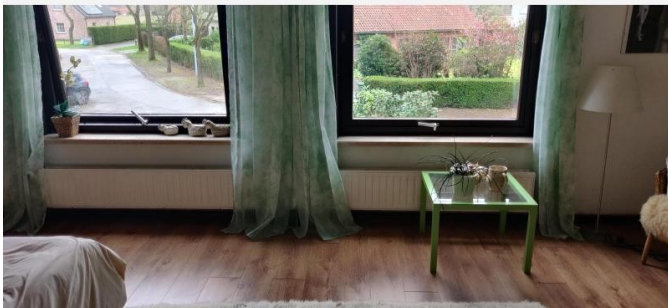
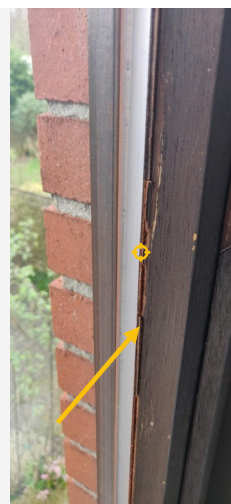
Eindbeoordeling materiaalrisico	Verhoogd materiaalrisico en/of verhoogde kans op vezelvrijgave
---------------------------------	--

Gebondenheid	Categorie 1: hechtgebonden in oorsprong
Asbestsoort (vezeltype)	Alleen chrysotiel
Asbestconcentratie	Laag (< 50%)
Afschermingsgraad van het gehele materiaal	Geheel of deels (ook) vrij aan de binnenlucht
Toestand van het materiaal	Matig beschadigd, matig verweerd

#	Type	Referentie	Resultaat
1.1	Puntmonster	E-24-016392/04	Chrysotiel

Beschrijving	stopverf ramen
Omgeving	Grenst aan binnen- en buitenlucht
Primaire drager	ramen en deuren

- Zorg voor een veilig beheer en verwijder dit asbestmateriaal wanneer het bij werken eenvoudig bereikbaar wordt. Controleer de toestand jaarlijks op wijzigingen.

- Eenvoudige handelingen: mag via doe-het-zelf of door werknemer(s) met opleidingsattest eenvoudige handelingen

Voorkeur gaat uit naar een erkend glazenier

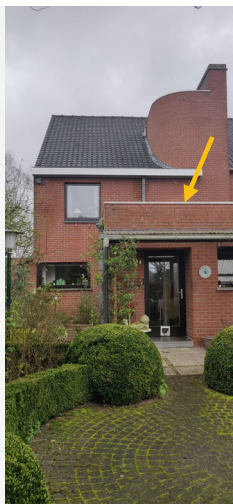
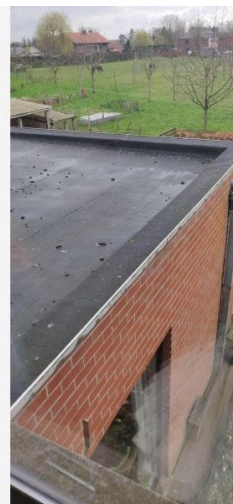
Eindbeoordeling materiaalrisico	Laag materiaalrisico en/of verlaagde kans op vezelvrijgave
---------------------------------	--

Beschrijving	roofing plat dak keuken
Omgeving	Buiten
Primaire drager	Plat dak
Asbestmateriaal	Dak- en gevelbekleding - Roofing
Bindmiddel van asbestmateriaal	Bitumen (roofing, teer, asfalt)
Gebondenheid op basis van bindmiddel	Hecht
Hoeveelheid (oppervlakte - aantal)	• 25,00 m ² - 1 stuk
Totale oppervlakte	25,00 m ²

- Zorg voor een veilig beheer en verwijder dit asbestmateriaal wanneer het bij werken eenvoudig bereikbaar wordt. Controleer de toestand jaarlijks op wijzigingen.

Voorkeur gaat uit naar een erkend dakwerker

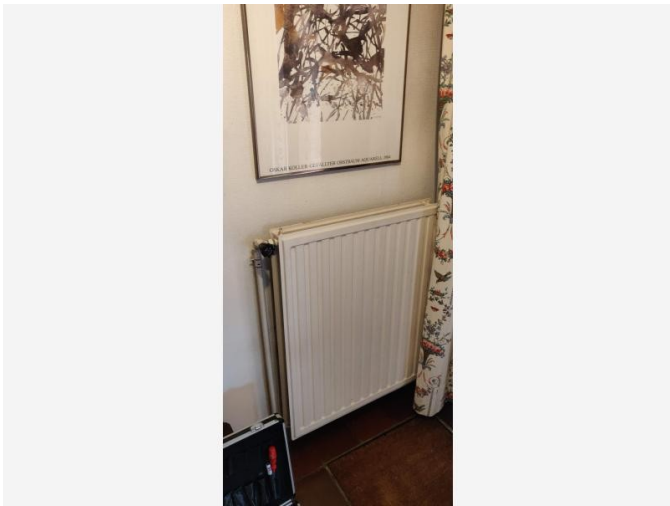
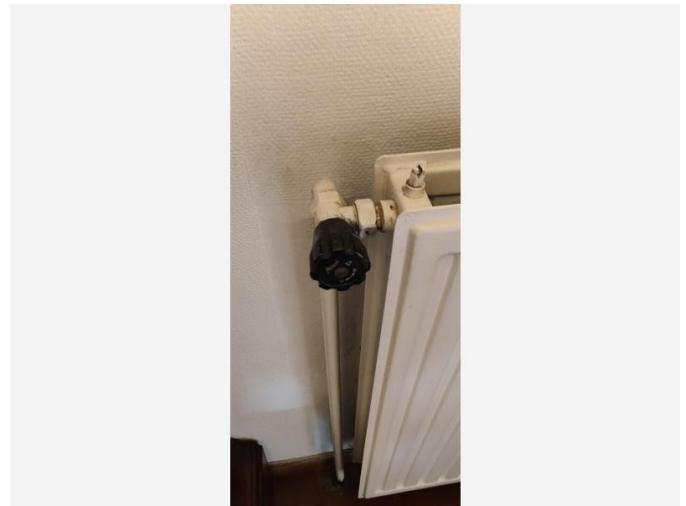
Eindbeoordeling materiaalrisico	Laag materiaalrisico en/of verlaagde kans op vezelvrijgave
---------------------------------	--

Beschrijving	radiatorknoppen in bakeliet
Omgeving	Binnen
Primaire drager	HVAC infrastructuur en uitrusting
Asbestmateriaal	Plaat, paneel, tablet - Type Bakeliet
Bindmiddel van asbestmateriaal	Kunststof of -hars
Gebondenheid op basis van bindmiddel	Hecht
Hoeveelheid (oppervlakte - dikte - aantal)	• 0,01 m ² - 5,00 cm - 4 stuks
Totaal volume	0,002 m ³

- Zorg voor een veilig beheer. Vermijd het beschadigen van het asbestmateriaal. Controleer de toestand jaarlijks op wijzigingen.

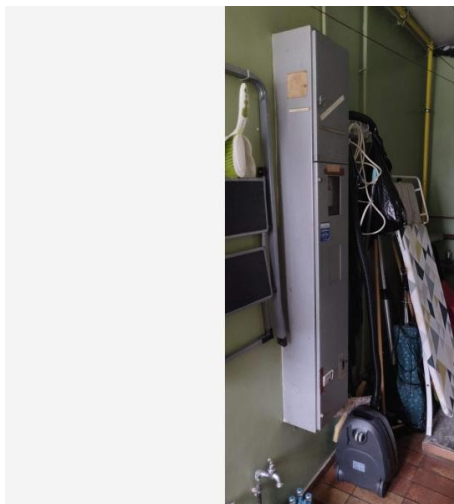
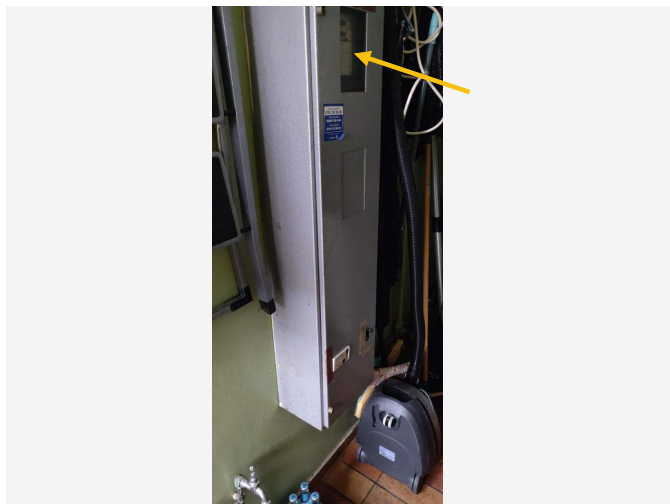
Eindbeoordeling materiaalrisico	Zeer laag materiaalrisico en/of zeer lage kans op vezelvrijgave
---------------------------------	---

Beschrijving	bakelieten tellers electriciteit
Omgeving	Binnen
Primaire drager	Communicatie en elektrische infrastructuur en uitrusting
Asbestmateriaal	Plaat, paneel, tablet - Type Bakeliet
Bindmiddel van asbestmateriaal	Kunststof of -hars
Gebondenheid op basis van bindmiddel	Hecht
Hoeveelheid (oppervlakte - dikte - aantal)	• 0,20 m ² - 20,00 cm - 1 stuk
Totaal volume	0,04 m ³

- Zorg voor een veilig beheer. Vermijd het beschadigen van het asbestmateriaal. Controleer de toestand jaarlijks op wijzigingen.

Werken aan meters/tellers mogen enkel worden uitgevoerd door bevoegden van netwerkbeheerder Fluvius

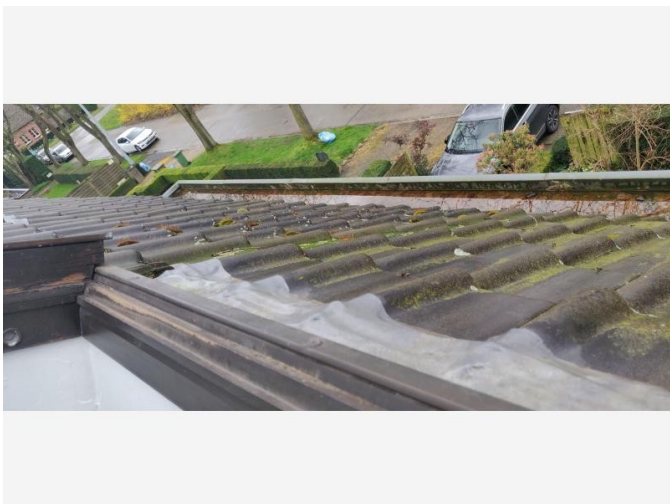
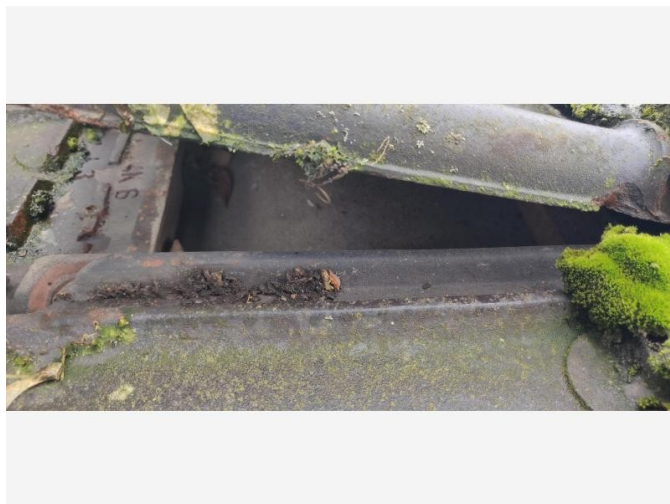
Eindbeoordeling materiaalrisico	Laag materiaalrisico en/of verlaagde kans op vezelvrijgave
---------------------------------	--

Beschrijving	Menuiserite platen onderdak
Omgeving	Grenst aan binnen- en buitenlucht
Primaire drager	Schuin dak
Asbestmateriaal	Plaat, paneel, tablet - Type Menuiserite
Bindmiddel van asbestmateriaal	Cement
Gebondenheid op basis van bindmiddel	Hecht
Hoeveelheid (oppervlakte - dikte - aantal)	• 330,00 m ² - 0,30 cm - 1 stuk

- Zorg voor een veilig beheer. Vermijd het beschadigen van het asbestmateriaal. Controleer de toestand jaarlijks op wijzigingen.
- Zorg voor een veilig beheer en verwijder dit asbestmateriaal wanneer het bij werken eenvoudig bereikbaar wordt. Controleer de toestand jaarlijks op wijzigingen.

Voorkeur gaat uit naar een erkend dakwerker

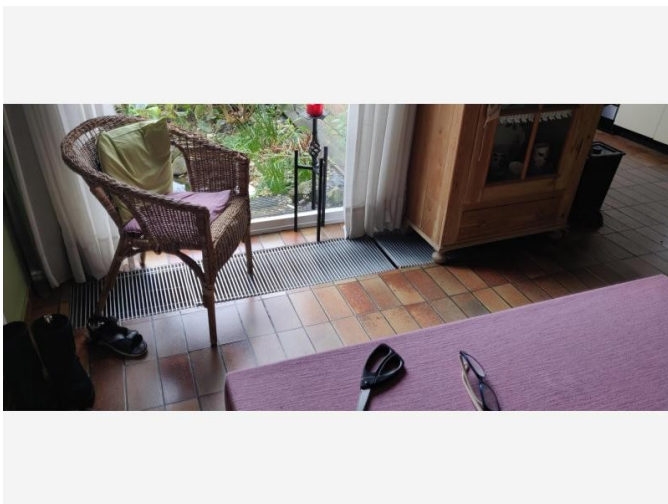
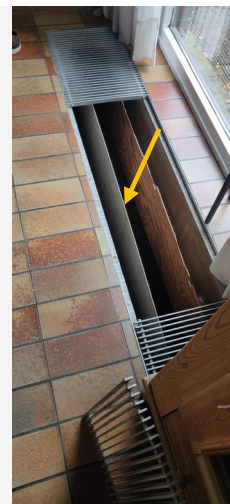
Eindbeoordeling materiaalisico	Laag materiaalisico en/of verlaagde kans op vezelvrijgave
--------------------------------	---

Beschrijving	Menuiserite platen in convectoputten
Omgeving	Binnen
Primaire drager	HVAC infrastructuur en uitrusting
Asbestmateriaal	Plaat, paneel, tablet - Type Menuiserite
Bindmiddel van asbestmateriaal	Cement
Gebondenheid op basis van bindmiddel	Hecht
Hoeveelheid (oppervlakte - dikte - aantal)	<ul style="list-style-type: none">1,00 m² - 0,50 cm - 2 stuks1,30 m² - 0,50 cm - 1 stuk
Totaal volume	0,017 m ³

- Zorg voor een veilig beheer. Vermijd het beschadigen van het asbestmateriaal. Controleer de toestand jaarlijks op wijzigingen.
- Verwijder deze panelen preventief door bvb houten panelen

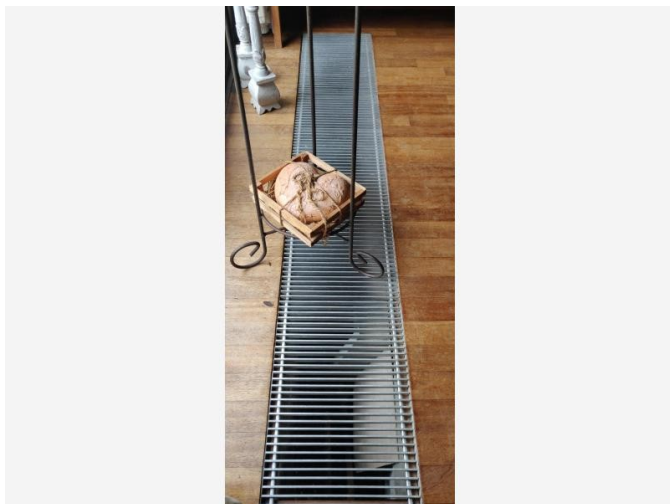
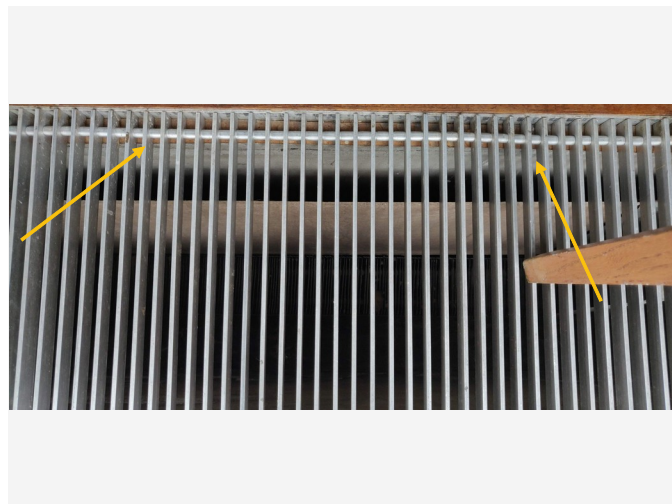
Eindbeoordeling materiaalrisico	Laag materiaalrisico en/of verlaagde kans op vezelvrijgave
---------------------------------	--

Beschrijving	Menuiserite convectorbakken
Omgeving	Binnen
Primaire drager	Vloer
Asbestmateriaal	Plaat, paneel, tablet - Type Menuiserite
Bindmiddel van asbestmateriaal	Cement
Gebondenheid op basis van bindmiddel	Hecht
Hoeveelheid (oppervlakte - dikte - aantal)	• 1,50 m ² - 50,00 cm - 3 stuks
Totaal volume	2,25 m ³

- Zorg voor een veilig beheer en verwijder dit asbestmateriaal wanneer het bij werken eenvoudig bereikbaar wordt. Controleer de toestand jaarlijks op wijzigingen.

Voorkeur gaat uit naar een erkend verwarmingstechnieker

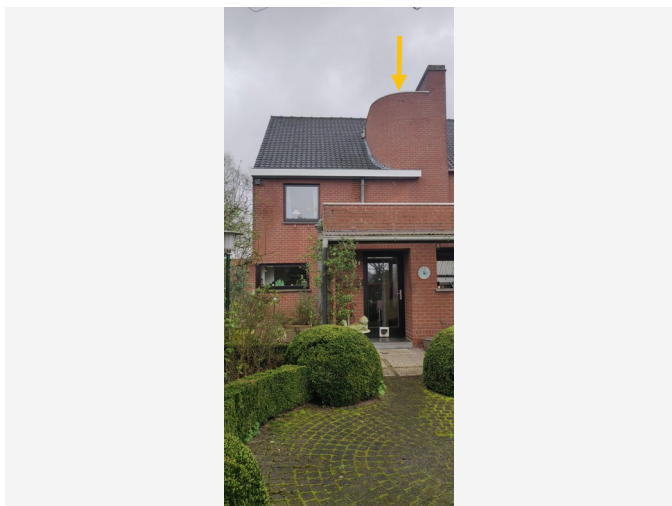
Permanente beperking

Reden: Het te onderzoeken materiaal situeert zich hoger dan 3,50 m te rekenen vanaf een veilige ondergrond

Uitleg van de asbestdeskundige: Het dak van hoger dan 3,5 m is niet bereikbaar. Vermoeden van bitumen dakbedekking.

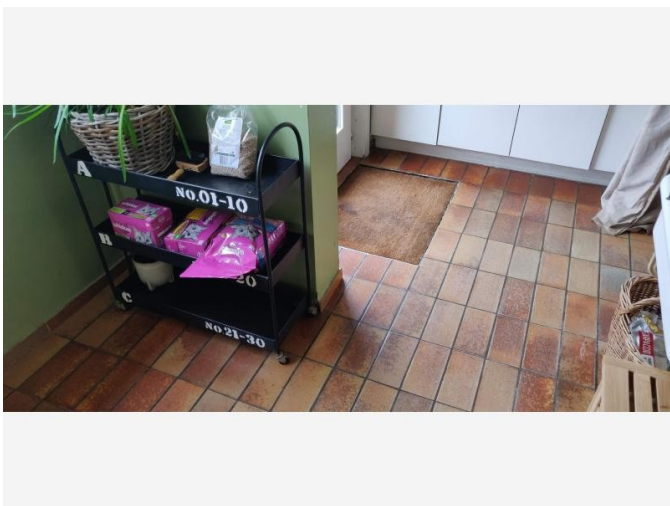
Mogelijks bevindt er zich asbestverdachte tegellijn onder de vloertegels. Dit was niet waarneembaar, er waren geen openingen in de tegels.

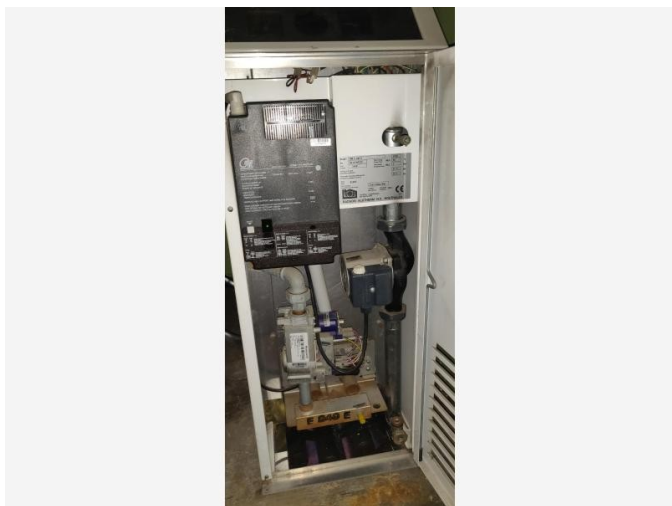
Indien dit toestel werd vervaardigd voor het KB van 3 februari 1998 "Koninklijk besluit tot beperking van het op de markt brengen, de vervaardiging en het gebruik van bepaalde gevaarlijke stoffen en preparaten (asbest)", kan deze nog asbesthoudende toepassingen/onderdelen (zoals pakkingmateriaal) bevatten. Wij raden u aan voorafgaand aan sanering van deze toepassing een monster te laten nemen van asbestverdachte onderdelen in het toestel. Dit om met zekerheid vast te stellen of de toepassing asbesthoudend is.

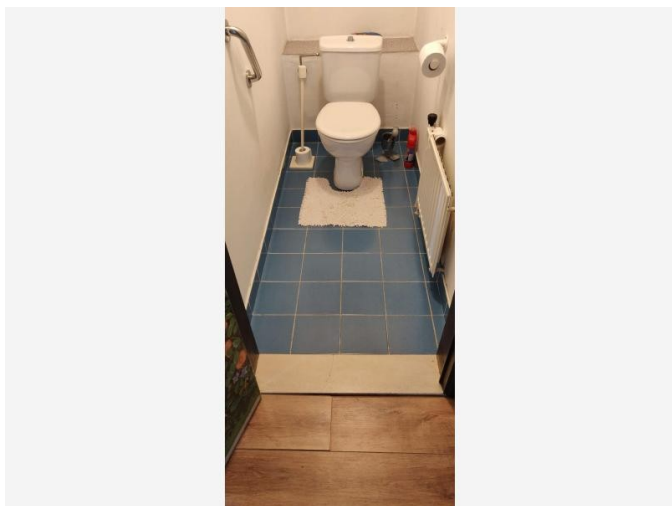
Mogelijks bevindt er zich asbestverdachte tegelijm achter de plinten. Dit was niet waarneembaar, er waren geen openingen in de tegels.

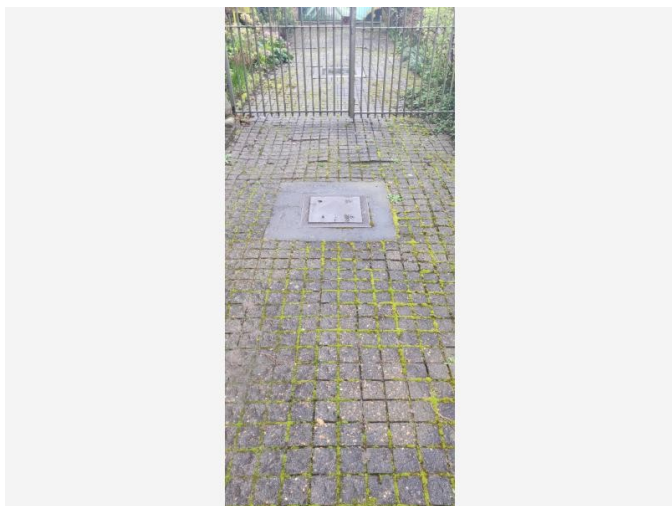
Het rioleringssysteem bestaat vermoedelijk uit cementenbuizen. Dit was niet waarneembaar
