Asbestinventarisatetest

Cyrille Van de Veegaetestraat 4, 9052 Gent

Attestnummer : 20240405-000262.000

Uitgegeven op : 05.04.2024

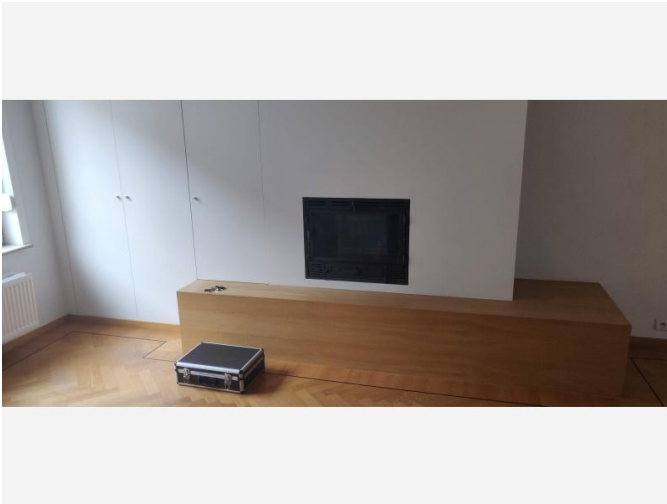
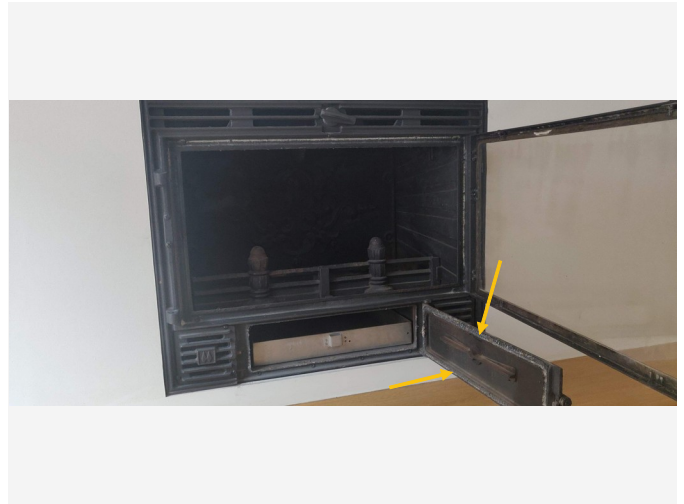
Het asbestmateriaal valt onder de mijlpaal van 2034.

Dringend verwijderen

Eindbeoordeling materiaalrisico	Hoog materiaalrisico en/of hoge kans op vezelvrijgave
---------------------------------	---

Gebondenheid	Categorie 3: niet-hechtgebonden met weinig of geen matrix
Asbestsoort (vezeltype)	Alleen chrysotiel
Asbestconcentratie	Hoog (>= 50%)
Afschermingsgraad van het gehele materiaal	Geheel of deels (ook) vrij aan binnenluchtstromen
Toestand van het materiaal	Licht beschadigd, licht verweerd. Intact materiaal type Pical – asbestboard of categorie III 'gebondenheid'

Beschrijving	afdichtingskoord hard
Omgeving	Binnen
Primaire drager	Ruimteverwarming
Asbestmateriaal	Koord, lint, band, strip
Bindmiddel van asbestmateriaal	Weinig of geen bindmiddel (textiel, bevolking, ...)
Gebondenheid op basis van bindmiddel	Niet-hechtgebonden
Hoeveelheid (lengte - omtrek - aantal)	• 1,30 m - 2,50 cm - 1 stuk
Totale oppervlakte	0,033 m ²

- Verwijder dit asbestmateriaal zo snel mogelijk. Volg de toestand goed op.

- Eenvoudige handelingen: mag via doe-het-zelf of door werknemer(s) met opleidingsattest eenvoudige handelingen

Voorkeur gaat uit naar een erkend verwarmingsinstallateur.

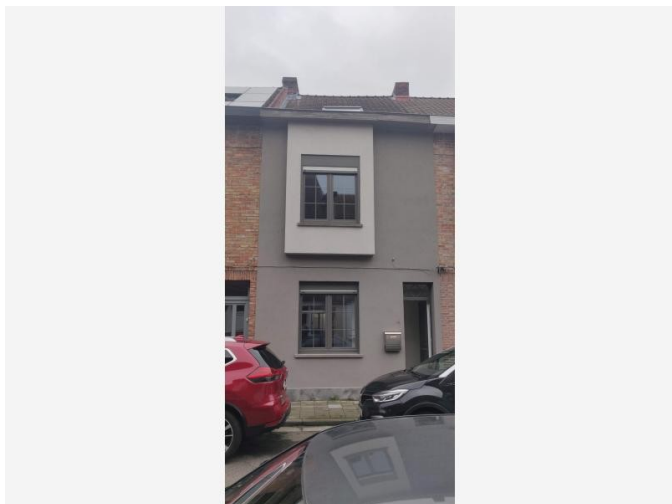
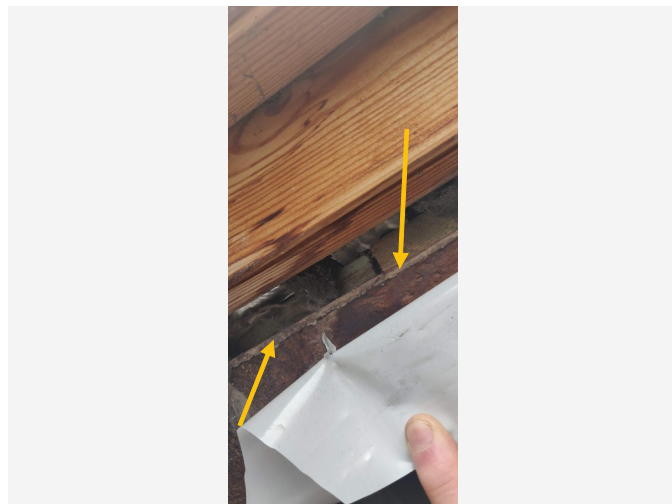
Het asbestmateriaal valt onder de mijlpaal van 2040.

Maatregelen nemen

Eindbeoordeling materiaalrisico	Verhoogd materiaalrisico en/of verhoogde kans op vezelvrijgave
---------------------------------	--

Gebondenheid	Categorie 1: hechtgebonden in oorsprong
Asbestsoort (vezeltype)	Crocidoliet aanwezig
Asbestconcentratie	Laag (< 50%)
Afschermingsgraad van het gehele materiaal	Geheel of deels (ook) vrij aan de binnenlucht
Toestand van het materiaal	Licht beschadigd, licht verweerd. Intact materiaal type Pical – asbestboard of categorie III 'gebondenheid'

Beschrijving	Menuiserite platen onderdak
Omgeving	Grenst aan binnen- en buitenlucht
Primaire drager	Schuin dak
Asbestmateriaal	Plaat, paneel, tablet - Type Menuiserite
Bindmiddel van asbestmateriaal	Cement
Gebondenheid op basis van bindmiddel	Hecht
Hoeveelheid (oppervlakte - dikte - aantal)	• 57,00 m ² - 0,50 cm - 1 stuk
Totaal volume	0,285 m ³

- Zorg voor een veilig beheer en verwijder dit asbestmateriaal wanneer het bij werken eenvoudig bereikbaar wordt. Controleer de toestand jaarlijks op wijzigingen.

- Eenvoudige handelingen: mag via doe-het-zelf of door werknemer(s) met opleidingsattest eenvoudige handelingen

Voorkeur gaat uit naar een erkend dakwerker.

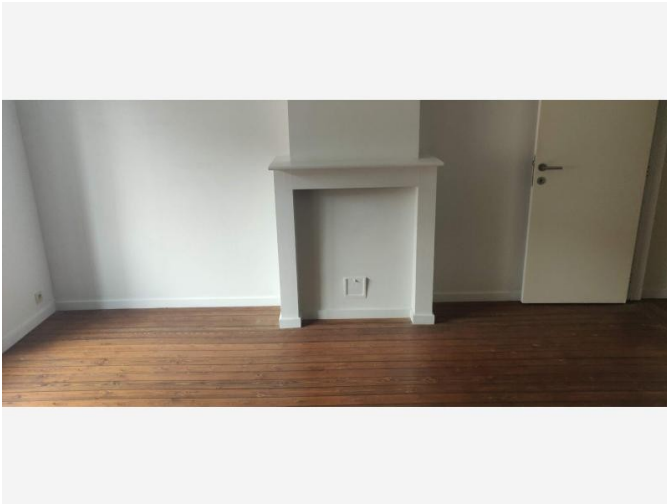
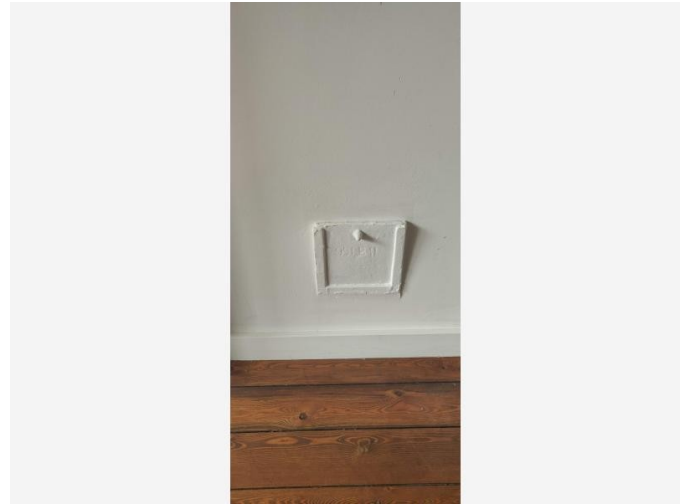
Het asbestmateriaal valt onder de mijlpaal van 2040.

Zorgvuldig beheren

Eindbeoordeling materiaalisico	Laag materiaalisico en/of verlaagde kans op vezelvrijgave
--------------------------------	---

Gebondenheid	Categorie 1: hechtgebonden in oorsprong
Asbestsoort (vezeltype)	Crocidoliet aanwezig
Asbestconcentratie	Laag (< 50%)
Afschermingsgraad van het gehele materiaal	Geheel of deels vrij aan de buitenlucht
Toestand van het materiaal	Onbeschadigd, niet verweerd

Beschrijving	roetluik schoorsteen
Omgeving	Grenst aan binnen- en buitenlucht
Primaire drager	HVAC infrastructuur en uitrusting
Asbestmateriaal	Plaat, paneel, tablet - Type Menuiserite
Bindmiddel van asbestmateriaal	Cement
Gebondenheid op basis van bindmiddel	Hecht
Hoeveelheid (oppervlakte - dikte - aantal)	• 0,02 m ² - 1,00 cm - 1 stuk
Totaal volume	< 0,001 m ³
Eenvoudig bereikbaar	Ja

- Zorg voor een veilig beheer. Vermijd het beschadigen van het asbestmateriaal. Controleer de toestand jaarlijks op wijzigingen.

- Eenvoudige handelingen: mag via doe-het-zelf of door werknemer(s) met opleidingsattest eenvoudige handelingen

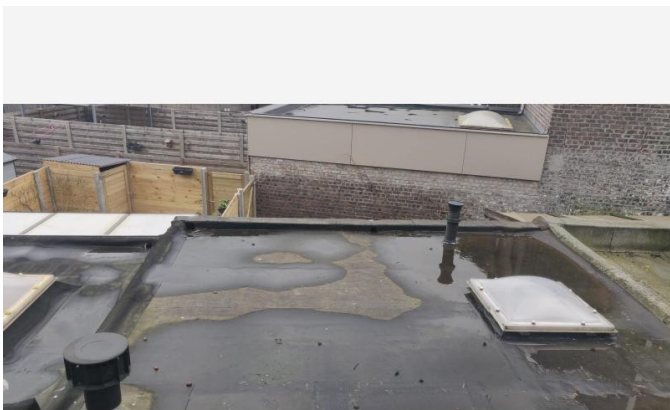
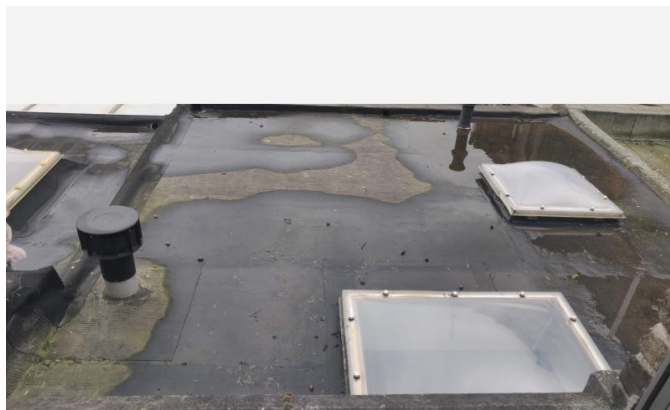
Het asbestmateriaal valt onder de mijlpaal van 2040.

Zorgvuldig beheren

Eindbeoordeling materiaalrisico	Laag materiaalrisico en/of verlaagde kans op vezelvrijgave
---------------------------------	--

Gebondenheid	Categorie 1: hechtgebonden in oorsprong
Asbestsoort (vezeltype)	Crocidoliet aanwezig
Asbestconcentratie	Laag (< 50%)
Afschermingsgraad van het gehele materiaal	Geheel of deels vrij aan de buitenlucht
Toestand van het materiaal	Licht beschadigd, licht verweerd. Intact materiaal type Pical – asbestboard of categorie III 'gebondenheid'

Beschrijving	roofing plat dak
Omgeving	Buiten
Primaire drager	Plat dak
Asbestmateriaal	Dak- en gevelbekleding - Roofing
Bindmiddel van asbestmateriaal	Bitumen (roofing, teer, asfalt)
Gebondenheid op basis van bindmiddel	Hecht
Hoeveelheid (oppervlakte - aantal)	• 27,00 m ² - 1 stuk
Totale oppervlakte	27,00 m ²

- Zorg voor een veilig beheer en verwijder dit asbestmateriaal wanneer het bij werken eenvoudig bereikbaar wordt. Controleer de toestand jaarlijks op wijzigingen.

- Eenvoudige handelingen: mag via doe-het-zelf of door werknemer(s) met opleidingsattest eenvoudige handelingen

Voorkeur gaat uit naar een erkend dakwerker.

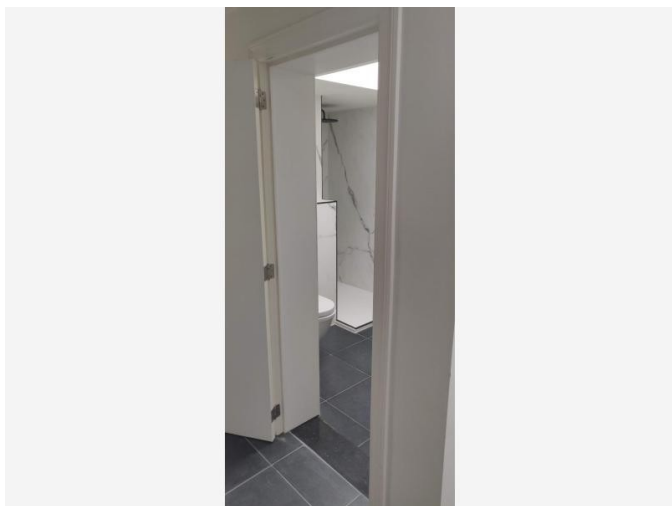
Mogelijks bevindt er zich asbestverdachte tegellijm onder de vloertegels. Dit was niet waarneembaar, er waren geen openingen in de tegels.

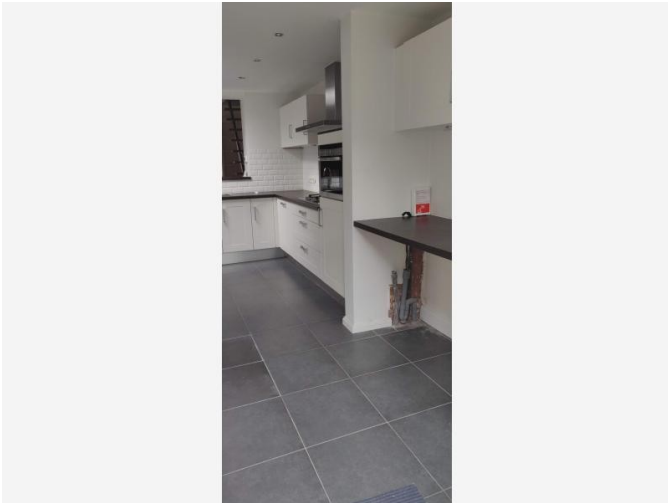
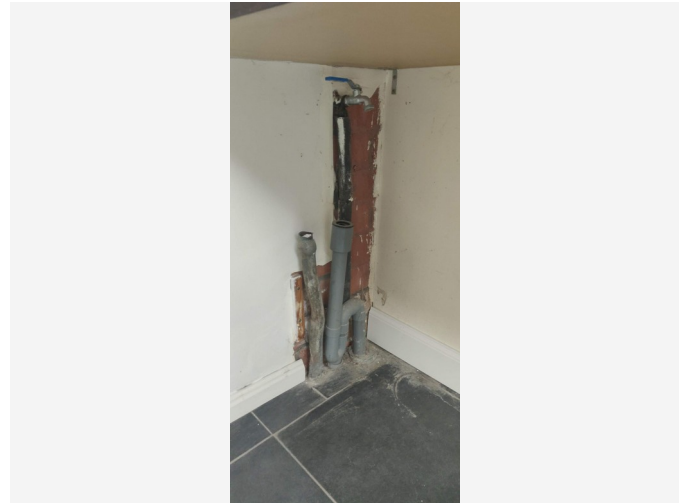
Fiche 6: pleister muren

Geen asbest

#	Type	Referentie	Resultaat
6.1	Mengmonster	E-24-019130/01	Geen asbest

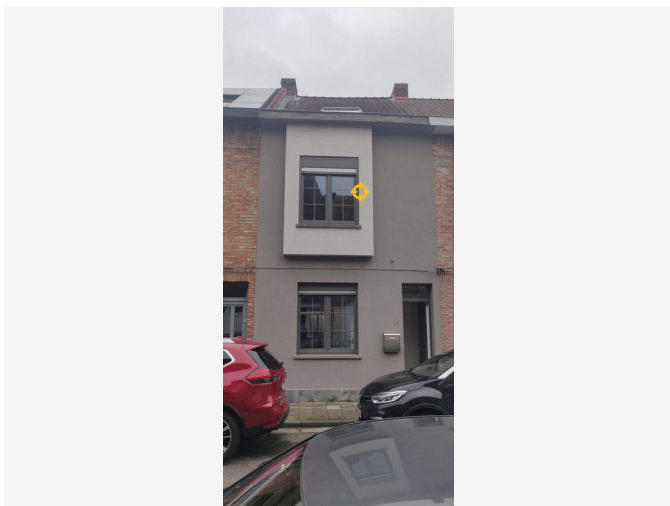
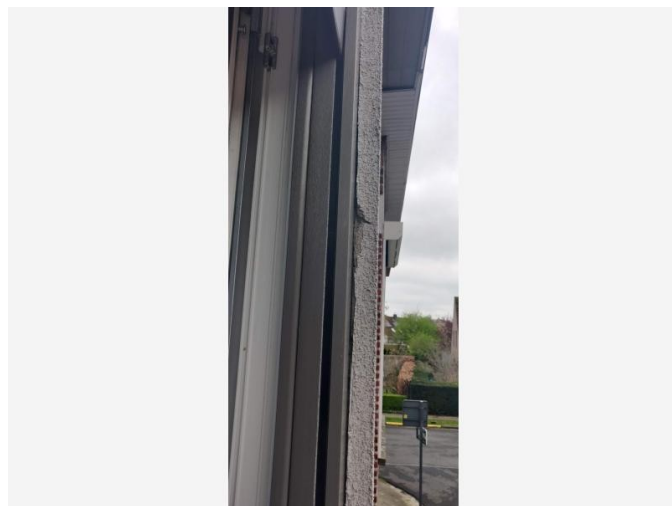
Fiche 7: voorgevel in crepi

Geen asbest

#	Type	Referentie	Resultaat
7.1	Puntmonster	E-24-019130/03	Geen asbest

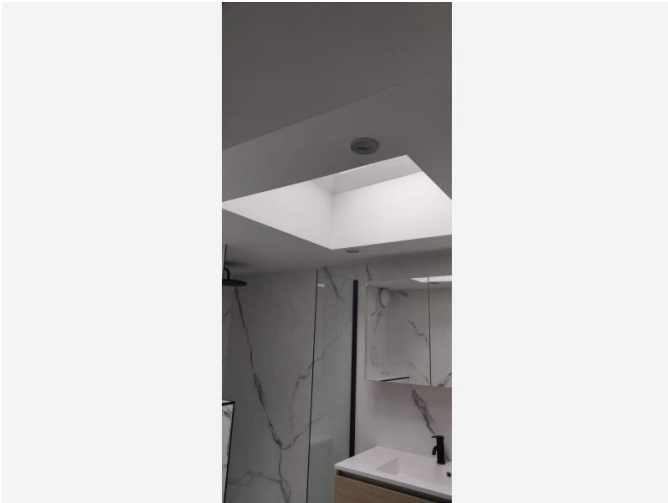
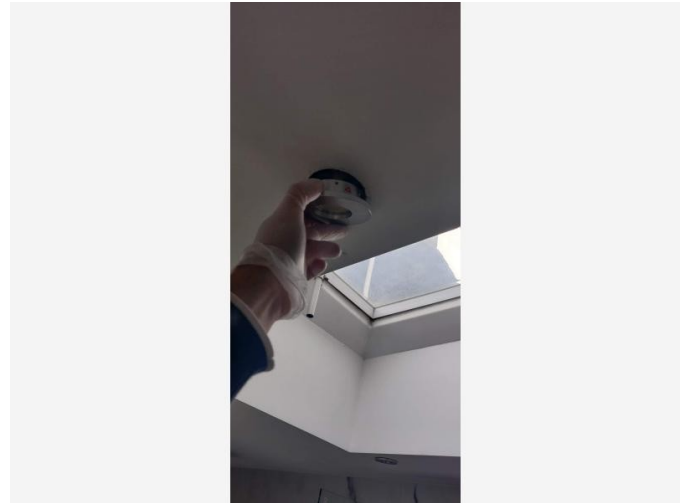
Fiche 8: pleister plafonds

Geen asbest

#	Type	Referentie	Resultaat
8.1	Mengmonster	E-24-019130/02	Geen asbest
