# Asbestinventarisatetest

Breughellaan 35, 9840 Nazareth-De Pinte

Attestnummer : 20250425-000443.001

**Asbestveilig** (maar niet asbestvrij)

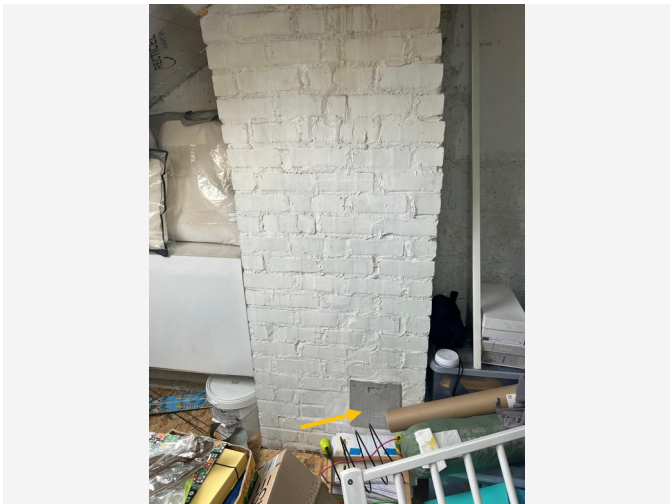
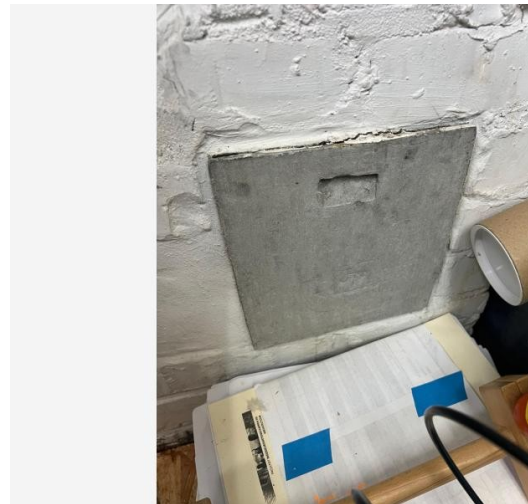
Het asbestmateriaal valt onder de mijlpaal van 2040.

| Eindbeoordeling materiaalisico | Laag materiaalisico en/of verlaagde kans op vezelvrijgave |

| Asbestsoort (vezeltype) | Crocidoliet aanwezig |
| Asbestconcentratie | Laag (< 50%) |
| Toestand van het materiaal | Onbeschadigd, niet verweerd |

| Beschrijving | Schouwschuif/luikje |
| Asbestmateriaal | Brandwerende afsluiting (prefab geheel) - Luik |

Zorgvuldig beheren

- Zorg voor een veilig beheer. Vermijd het beschadigen van het asbestmateriaal. Controleer de toestand jaarlijks op wijzigingen.

- Eenvoudige handelingen: mag via doe-het-zelf of door werknemer(s) met opleidingsattest eenvoudige handelingen

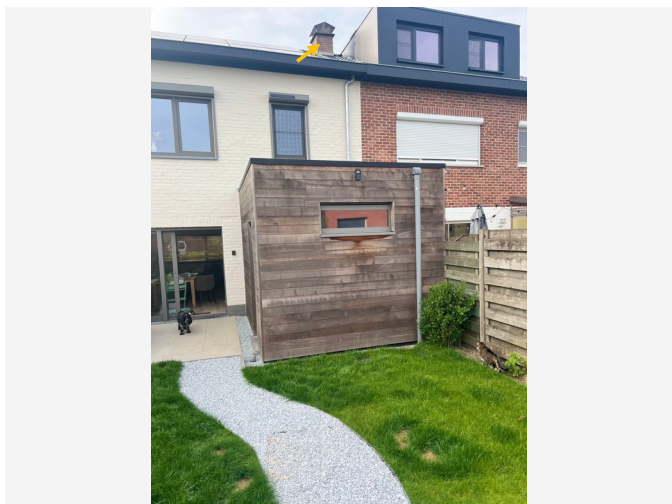
**Reden:** Het te onderzoeken materiaal situeert zich hoger dan 3,50 m te rekenen vanaf een veilige ondergrond

**Uitleg van de asbestdeskundige:** Het rookgaskanaal is niet beoordeeld. Aan de binnenzijde is de kachel aangesloten. Aan de buitenzijde is het hoger dan 3,5 meter om de schoorsteen te inspecteren. Het is niet zichtbaar of er een asbestverdacht rookgaskanaal aanwezig is in de schoorsteen. Conform ons inspectieprotocol mogen wij een beperking inroepen voor hoogtes hoger dan 3,5 m.

| (Asbest)materiaal | Rookgaskanaal |
| Karakterisatie | Asbest (verdacht) |

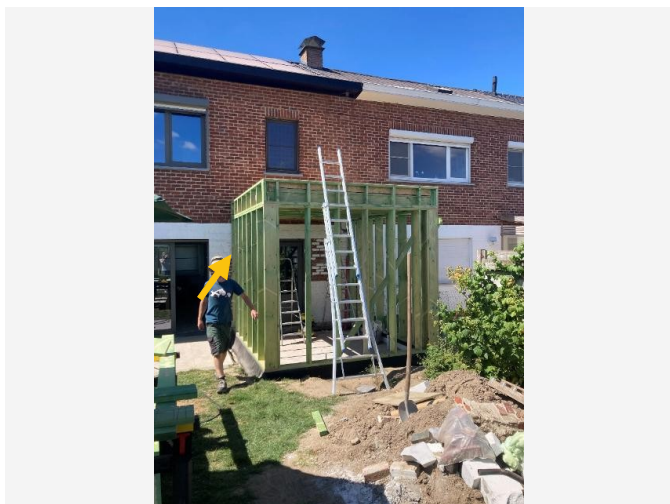
Bouwjaar: 2022

*Constructies gebouwd vanaf 2001 moeten niet onderzocht worden*

| Opmerking | De aanbouwberging dateert van 2022 (Bewijsstukken zijn toegevoegd). |

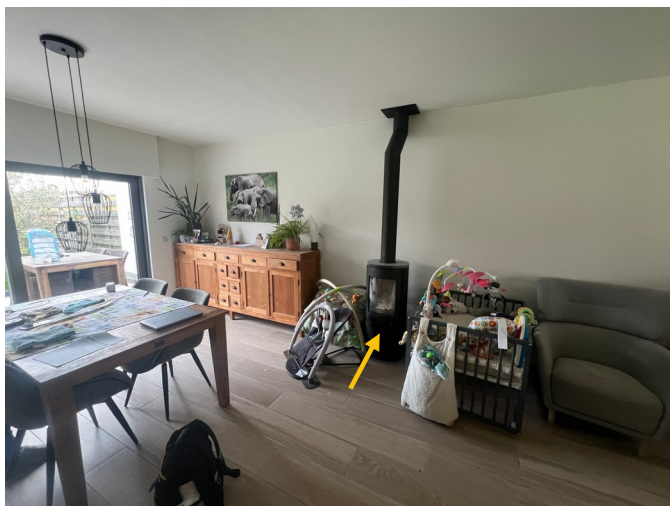
De kachel dateert van na 2001. Ook het aanwezige kachelkoord is te recent om asbestverdacht te zijn.

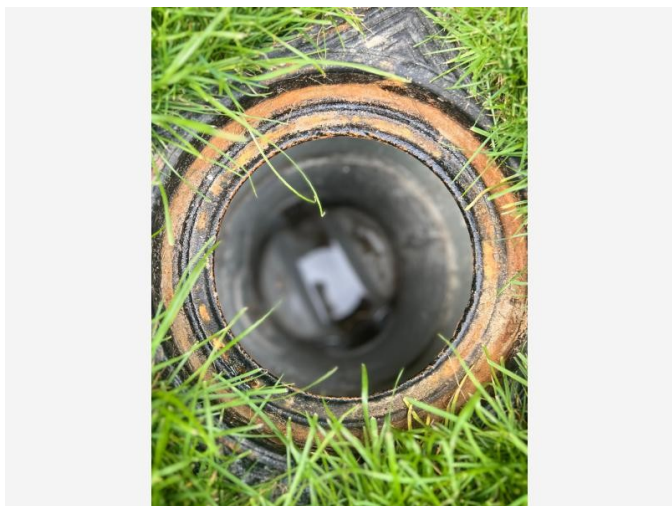
Het is niet mogelijk om eventuele onderliggende asbesthoudende leidingen waar te nemen maar deze kunnen mogelijk aanwezig zijn.

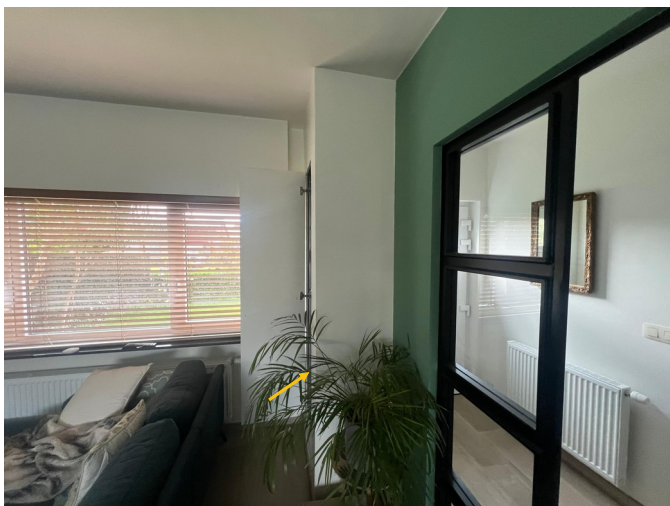
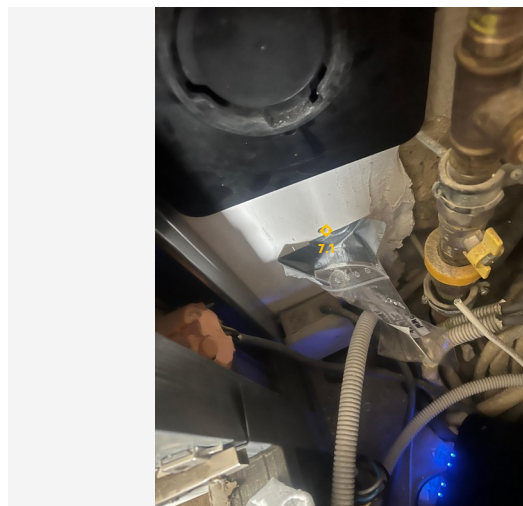
## Fiche 7: Pleisterwerk wanden

Geen asbest

| # | Type | Referentie | Resultaat |
|---|---|---|---|
| 7.1 | Mengmonster | MM01 | Geen asbest |

| Opmerking | Deze oppervlakte, volumes en gewichten zijn niet gemeten, maar geschat op basis van een benadering van het aanwezig pleisterwerk in alle muren ( de opgegeven hoeveelheden mogen niet gebruikt worden als maatstaf van heffing). Staalname in de natte ruimtes was niet mogelijk daar de wanden vernieuwd zijn en ontdaan werden van het oude pleisterwerk en gyproc geïnstalleerd is. |

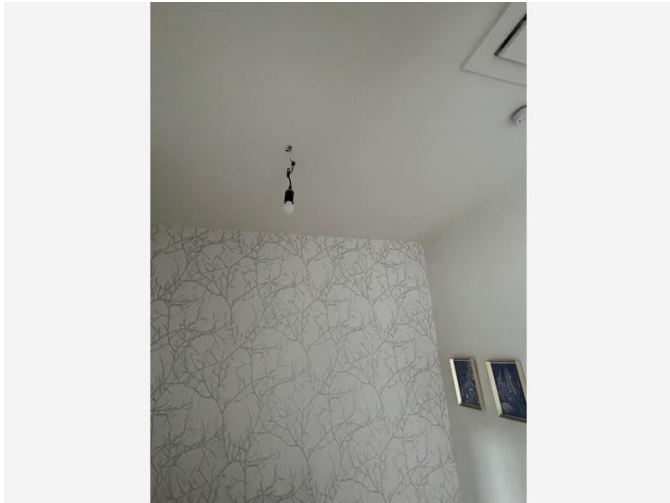
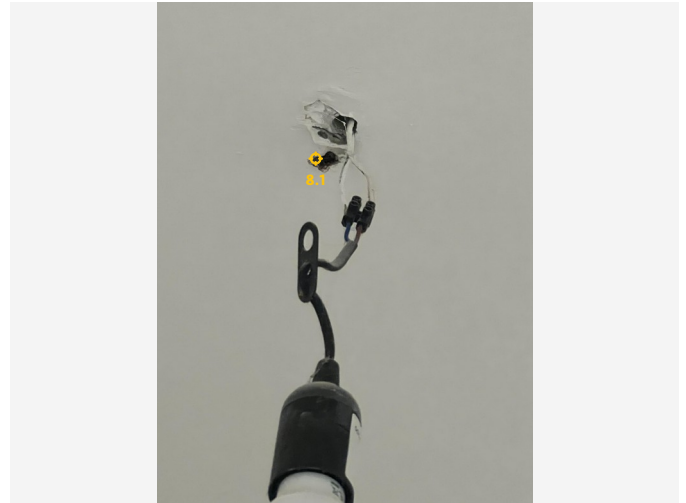
## Fiche 8: Pleisterwerk plafonds

Geen asbest

| # | Type | Referentie | Resultaat |
|---|---|---|---|
| 8.1 | Mengmonster | MM02 | Geen asbest |

| Opmerking | Deze oppervlakte, volumes en gewichten zijn niet gemeten, maar geschat op basis van een benadering van het aanwezig pleisterwerk in alle plafonds ( de opgegeven hoeveelheden mogen niet gebruikt worden als maatstaf van heffing). Staalname in de natte ruimtes was niet mogelijk daar de wanden vernieuwd zijn en ontdaan werden van het oude pleisterwerk en gyproc geïnstalleerd is. |
