# Asbestinventarisatetest

Sijsjespark 11, 9840 De Pinte

Attestnummer : 20241106-000380.000

**Niet-asbestveilig**

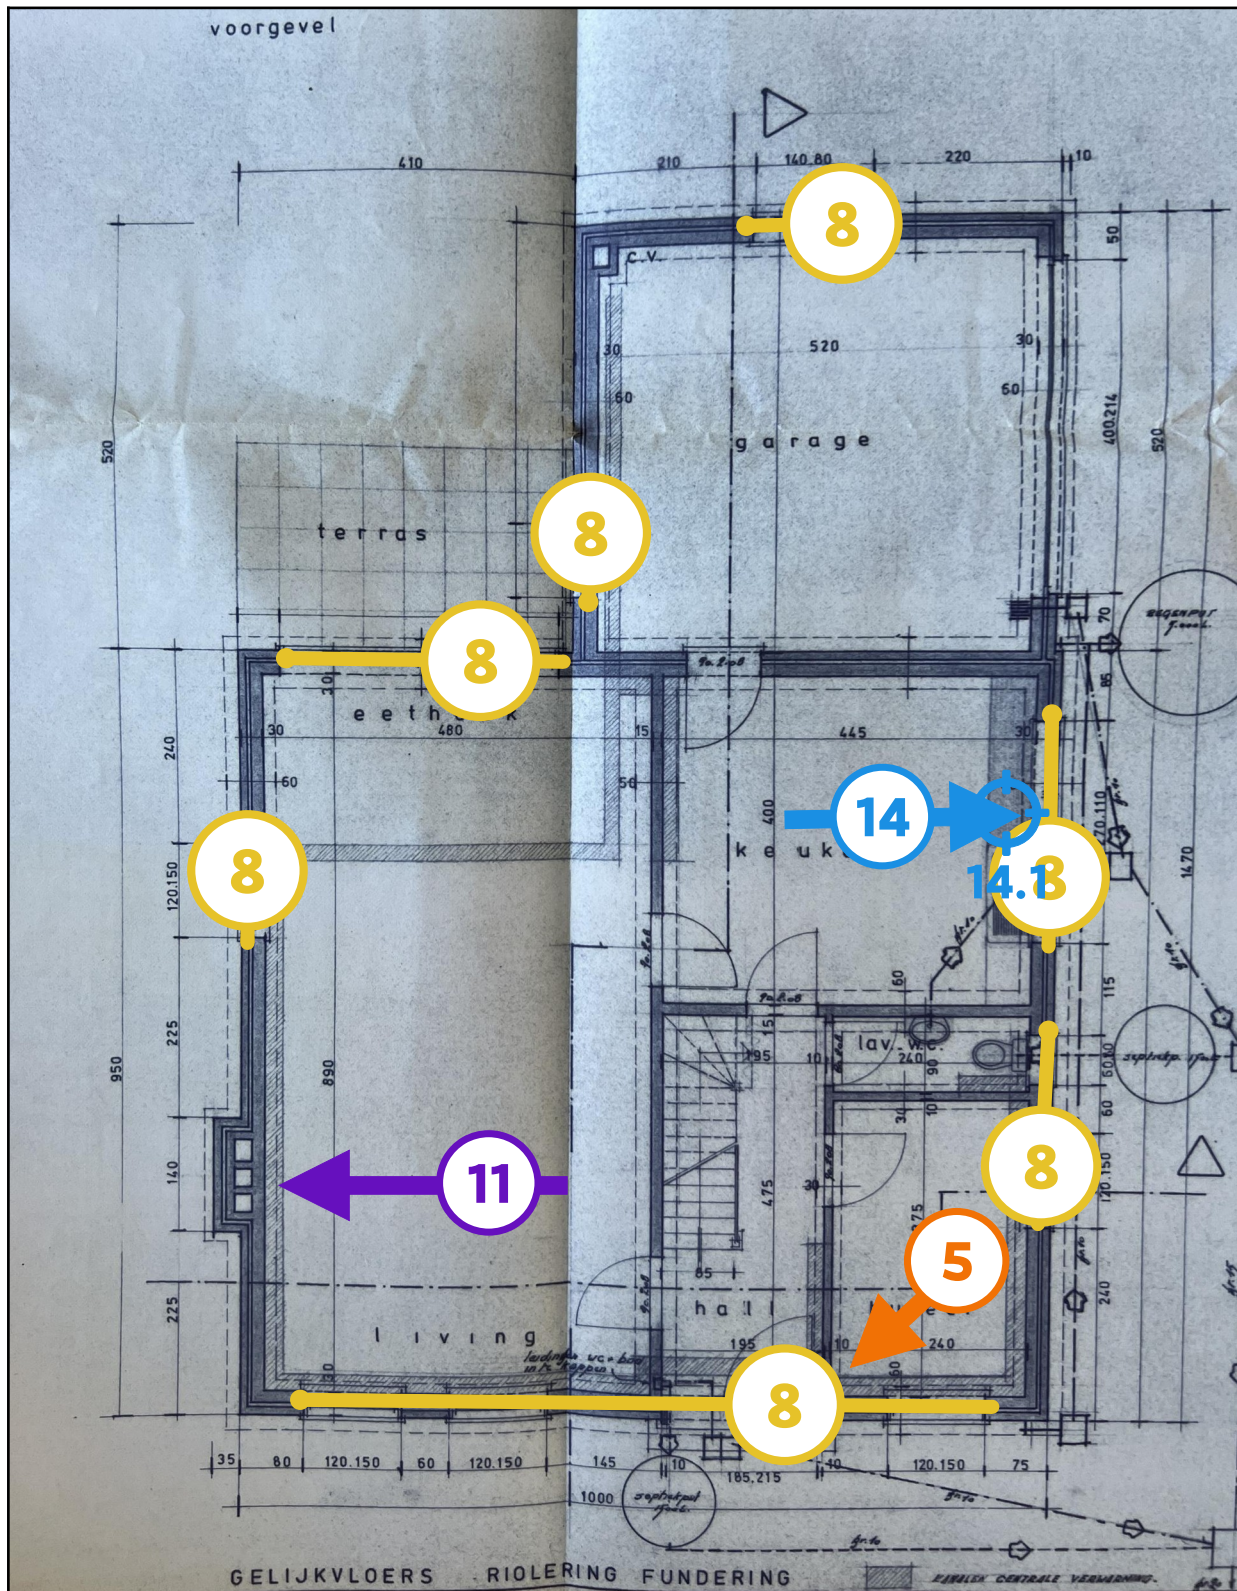
## Plan 1.1: woning plan GLV

| 5. bakeliet | Asbestmateriaal | Verwijderen |
| 8. kit kozijn-raam | Asbestmateriaal | Zorgvuldig beheren |
| 11. koord kachel | Advies | - |

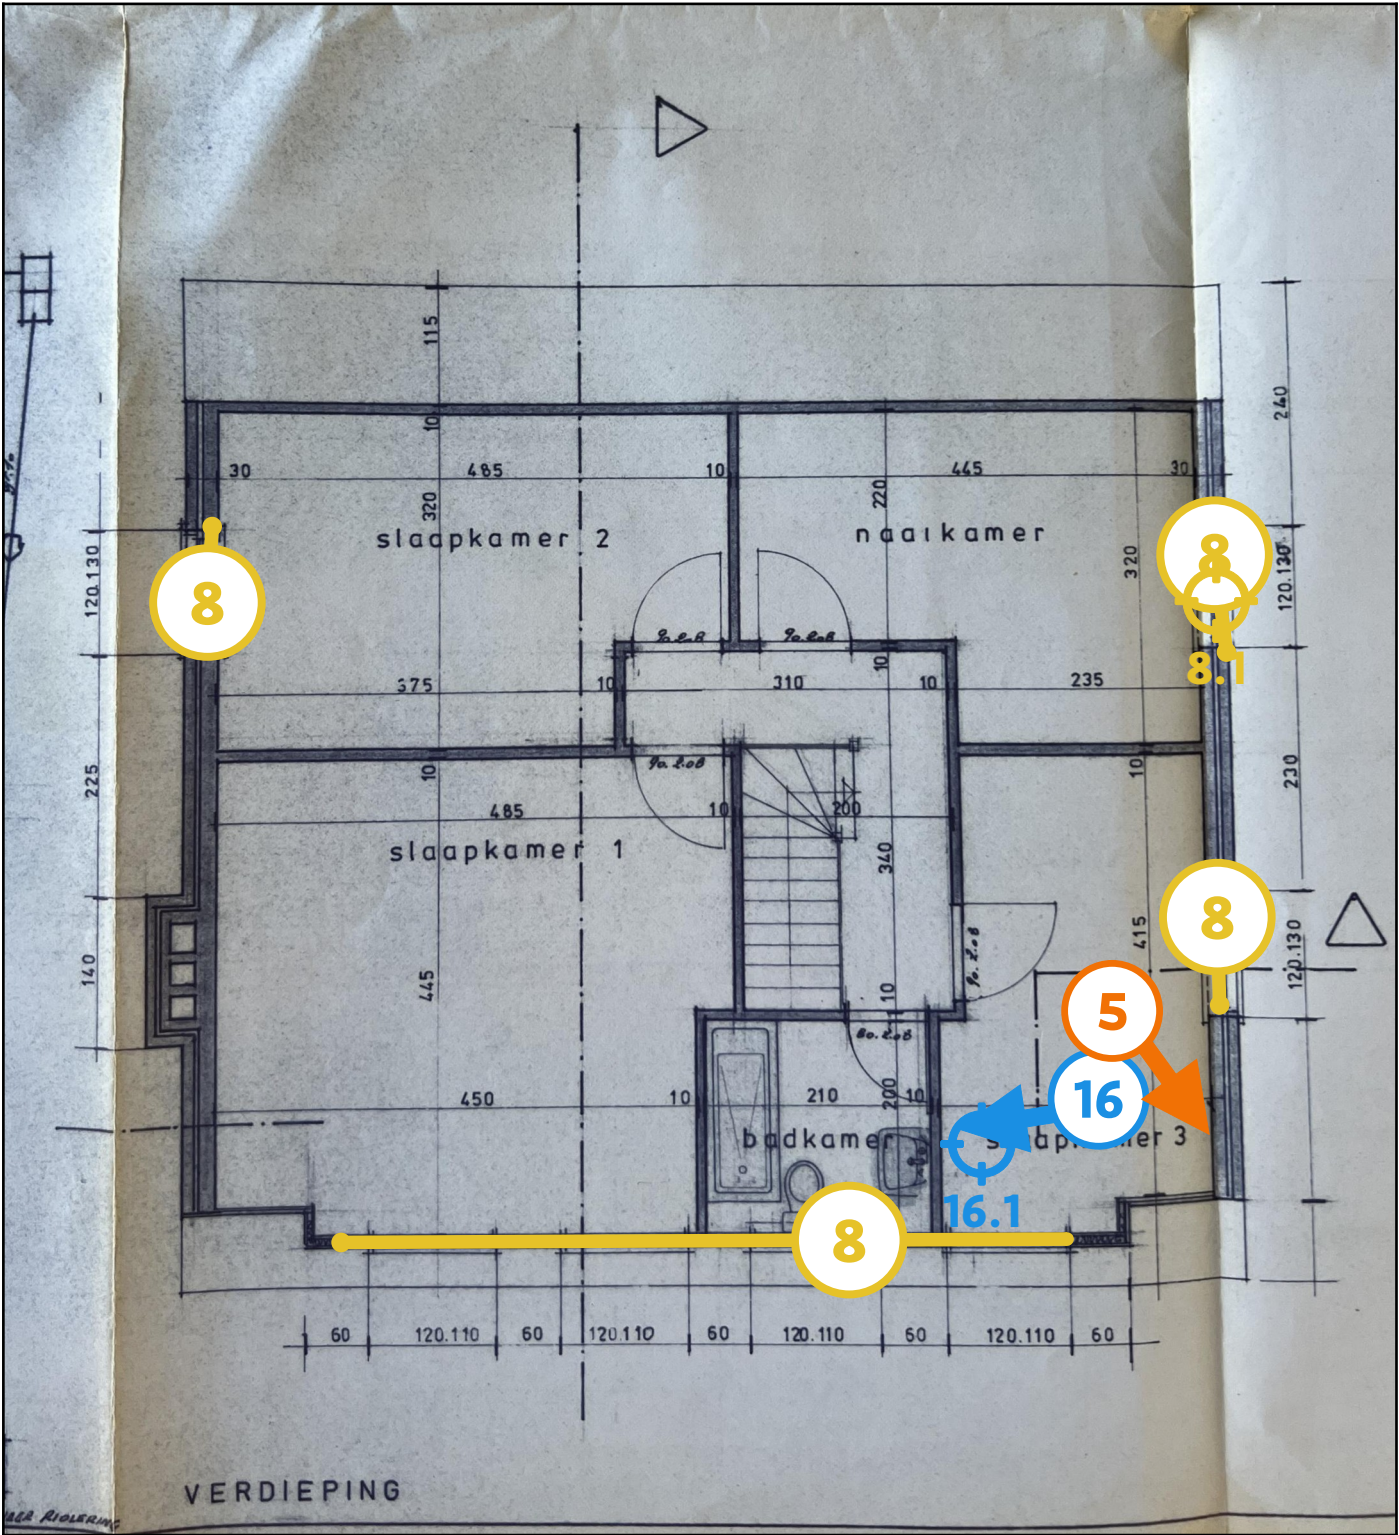
Plan 1.2: woning plan +1

| Beschrijving | Type | Actie |
|---|---|---|
| 5. bakeliet | Asbestmateriaal | <a href="#">Verwijderen</a> |

| 8. kit kozijn-raam | Asbestmateriaal | Zorgvuldig beheren |

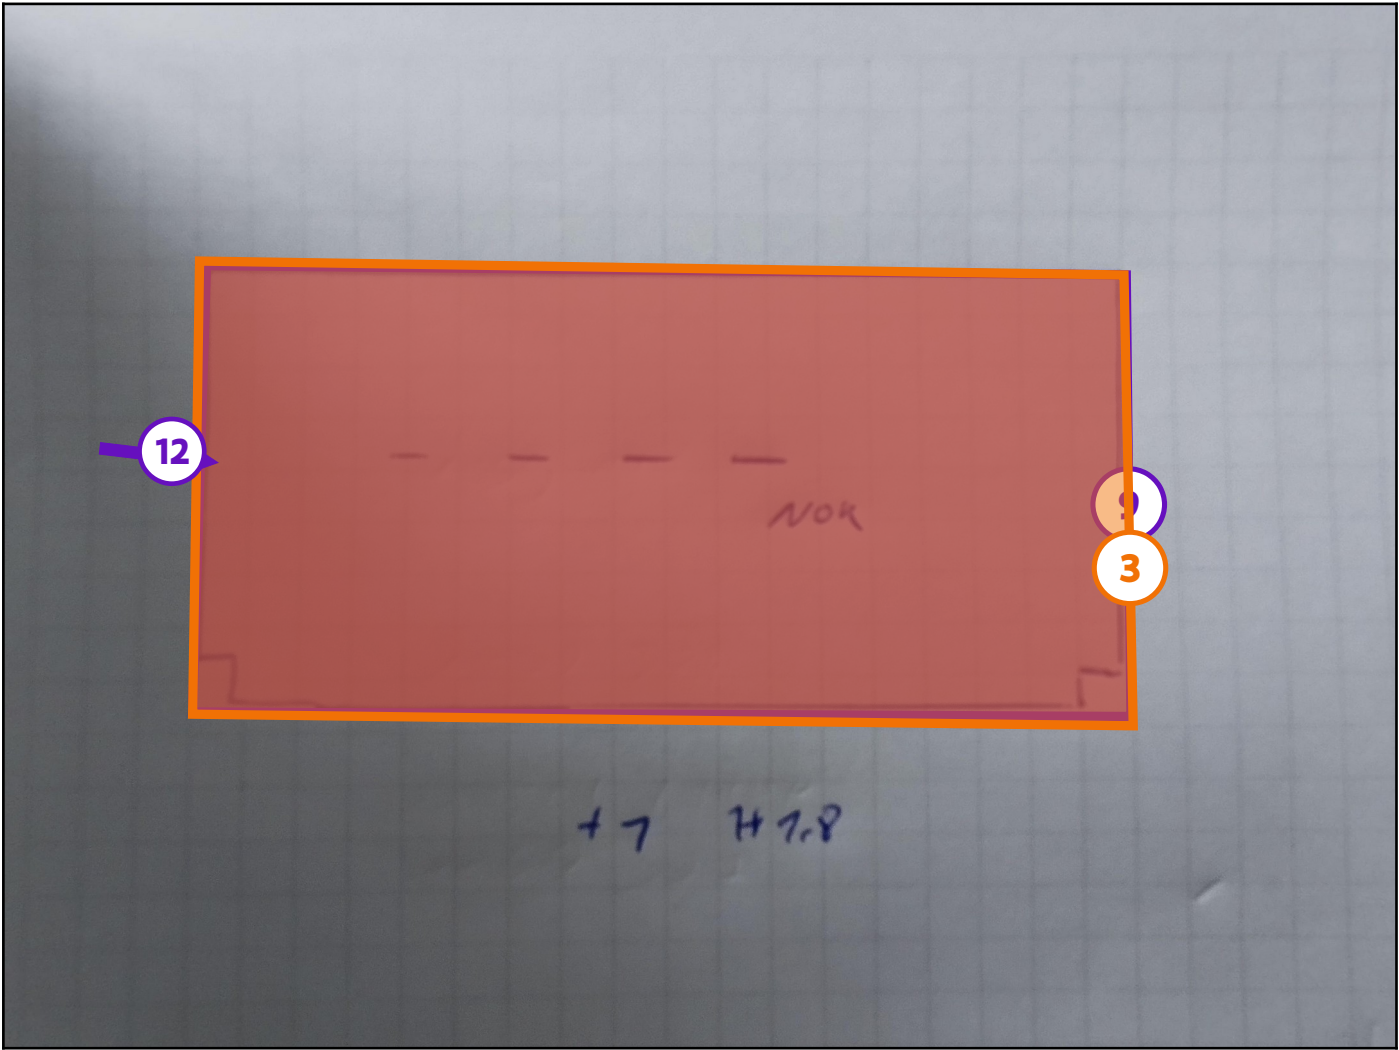
# Plan 1.3: woning plan +2

| Beschrijving | Type | Actie |
|---|---|---|
| 3. dakleien | Asbestmateriaal | Verwijderen |
| 9. onderdak | Beperking | - |
| 12. schouw | Advies | - |

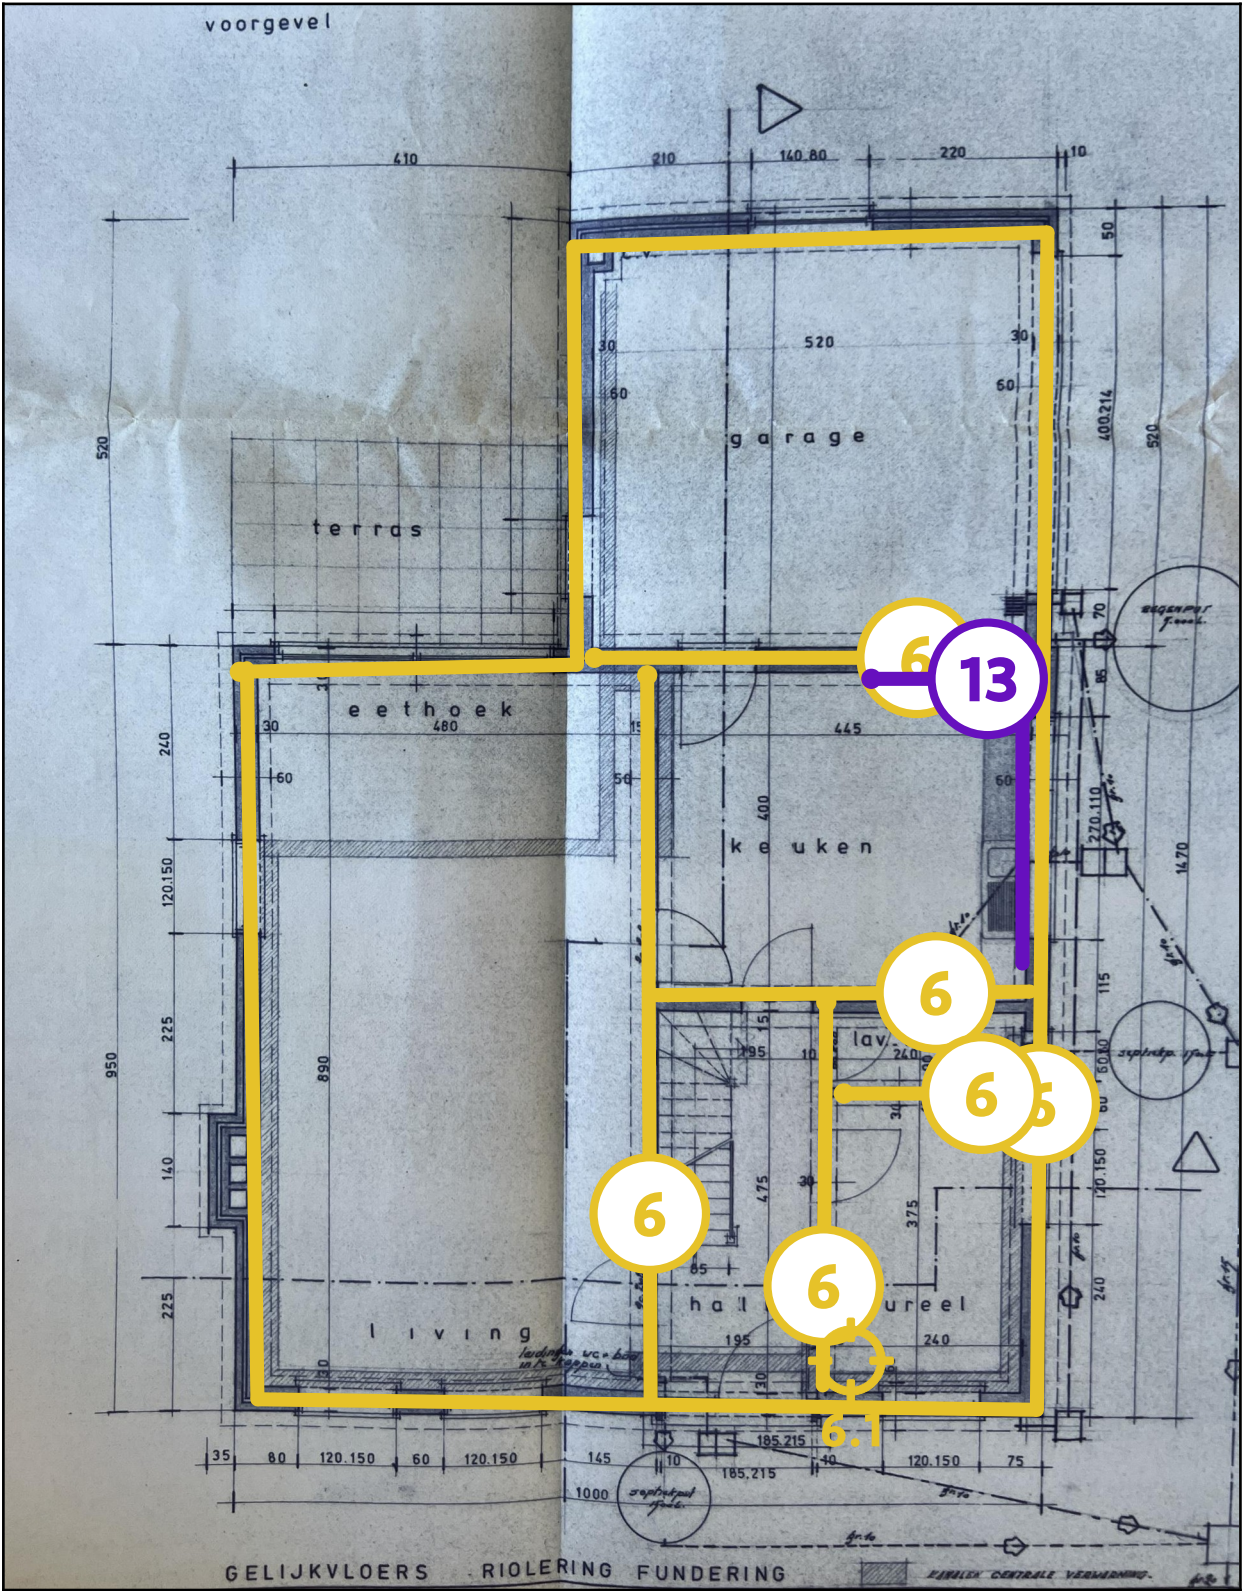
# Plan 1.4: woning plan GLV

| 6. muurpleister | Asbestmateriaal | Zorgvuldig beheren |
| 13. tegellijm/smeerlaag faience | Advies | - |

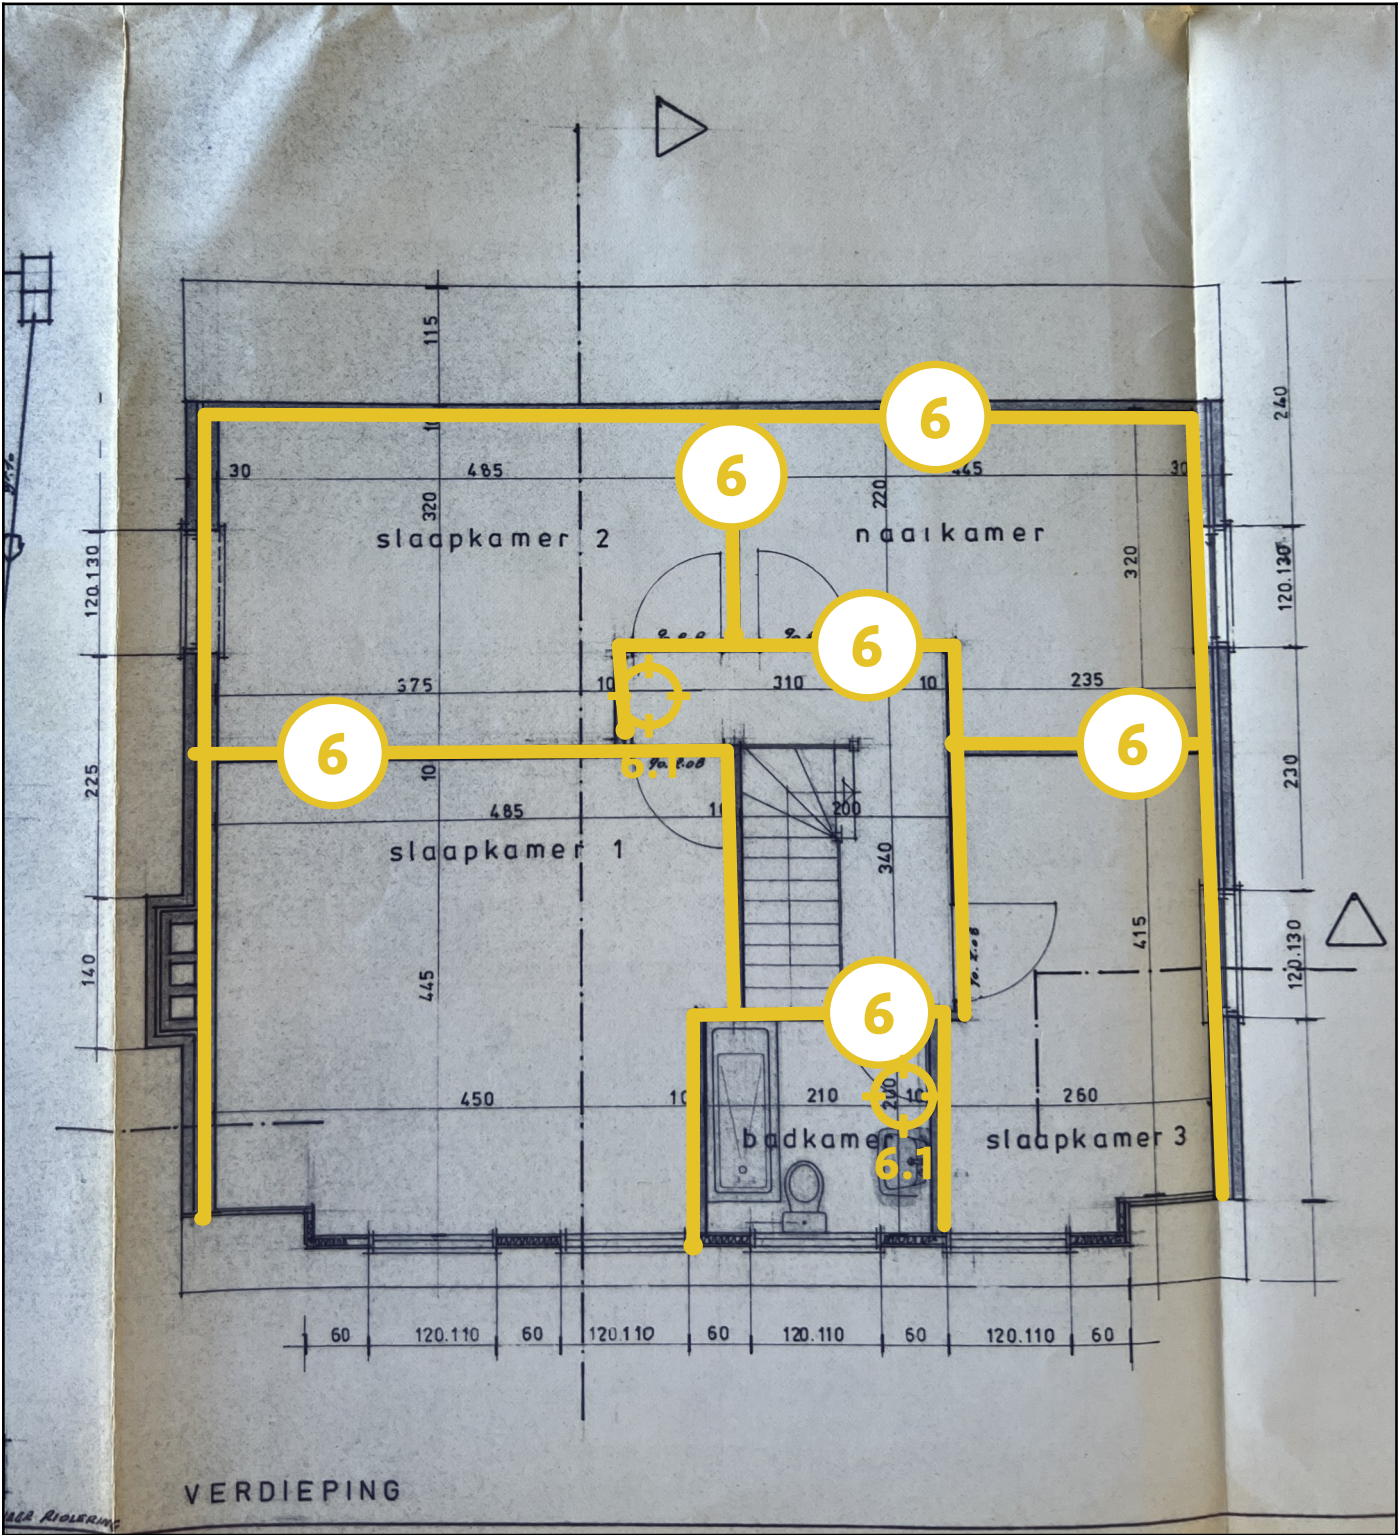
Plan 1.5: woning plan +1

| Beschrijving | Type | Actie |
|---|---|---|
| 6. muurpleister | Asbestmateriaal | Zorgvuldig beheren |

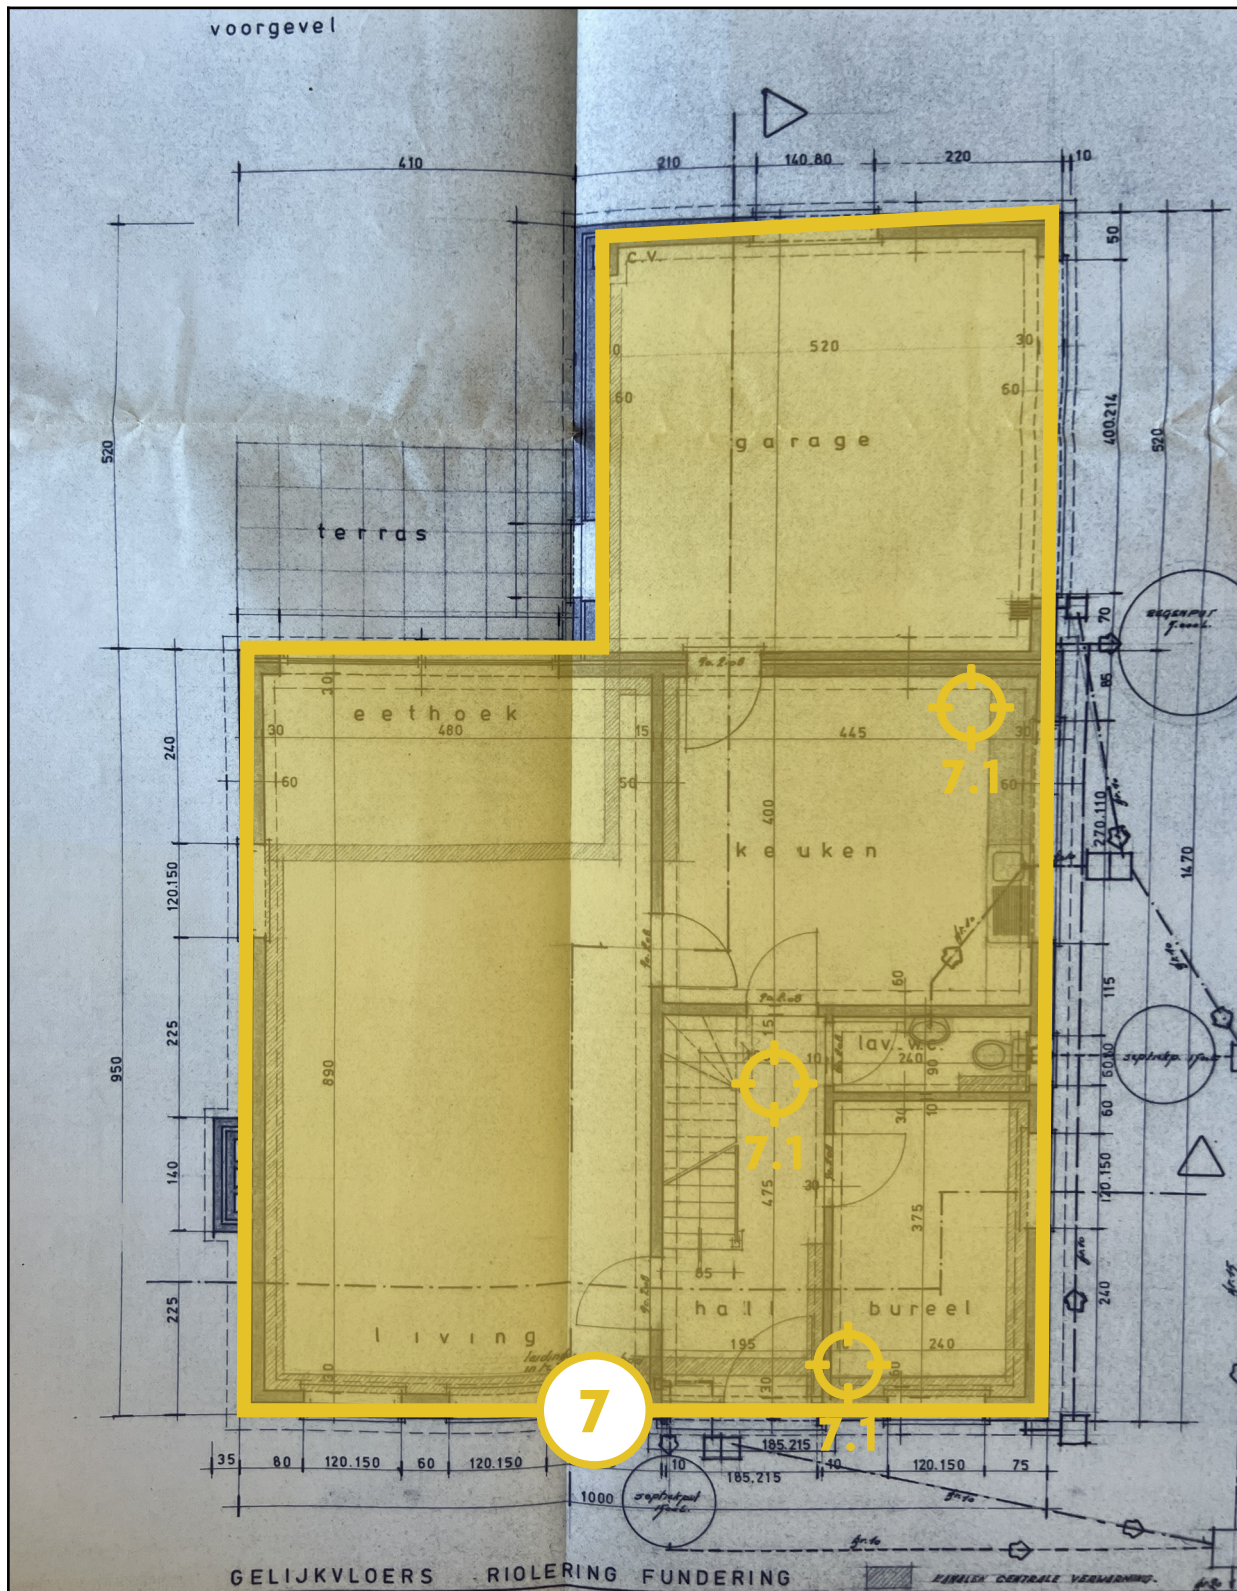
## Plan 1.6: woning plan GLV

| 7. plafondpleister | Asbestmateriaal | Zorgvuldig beheren |

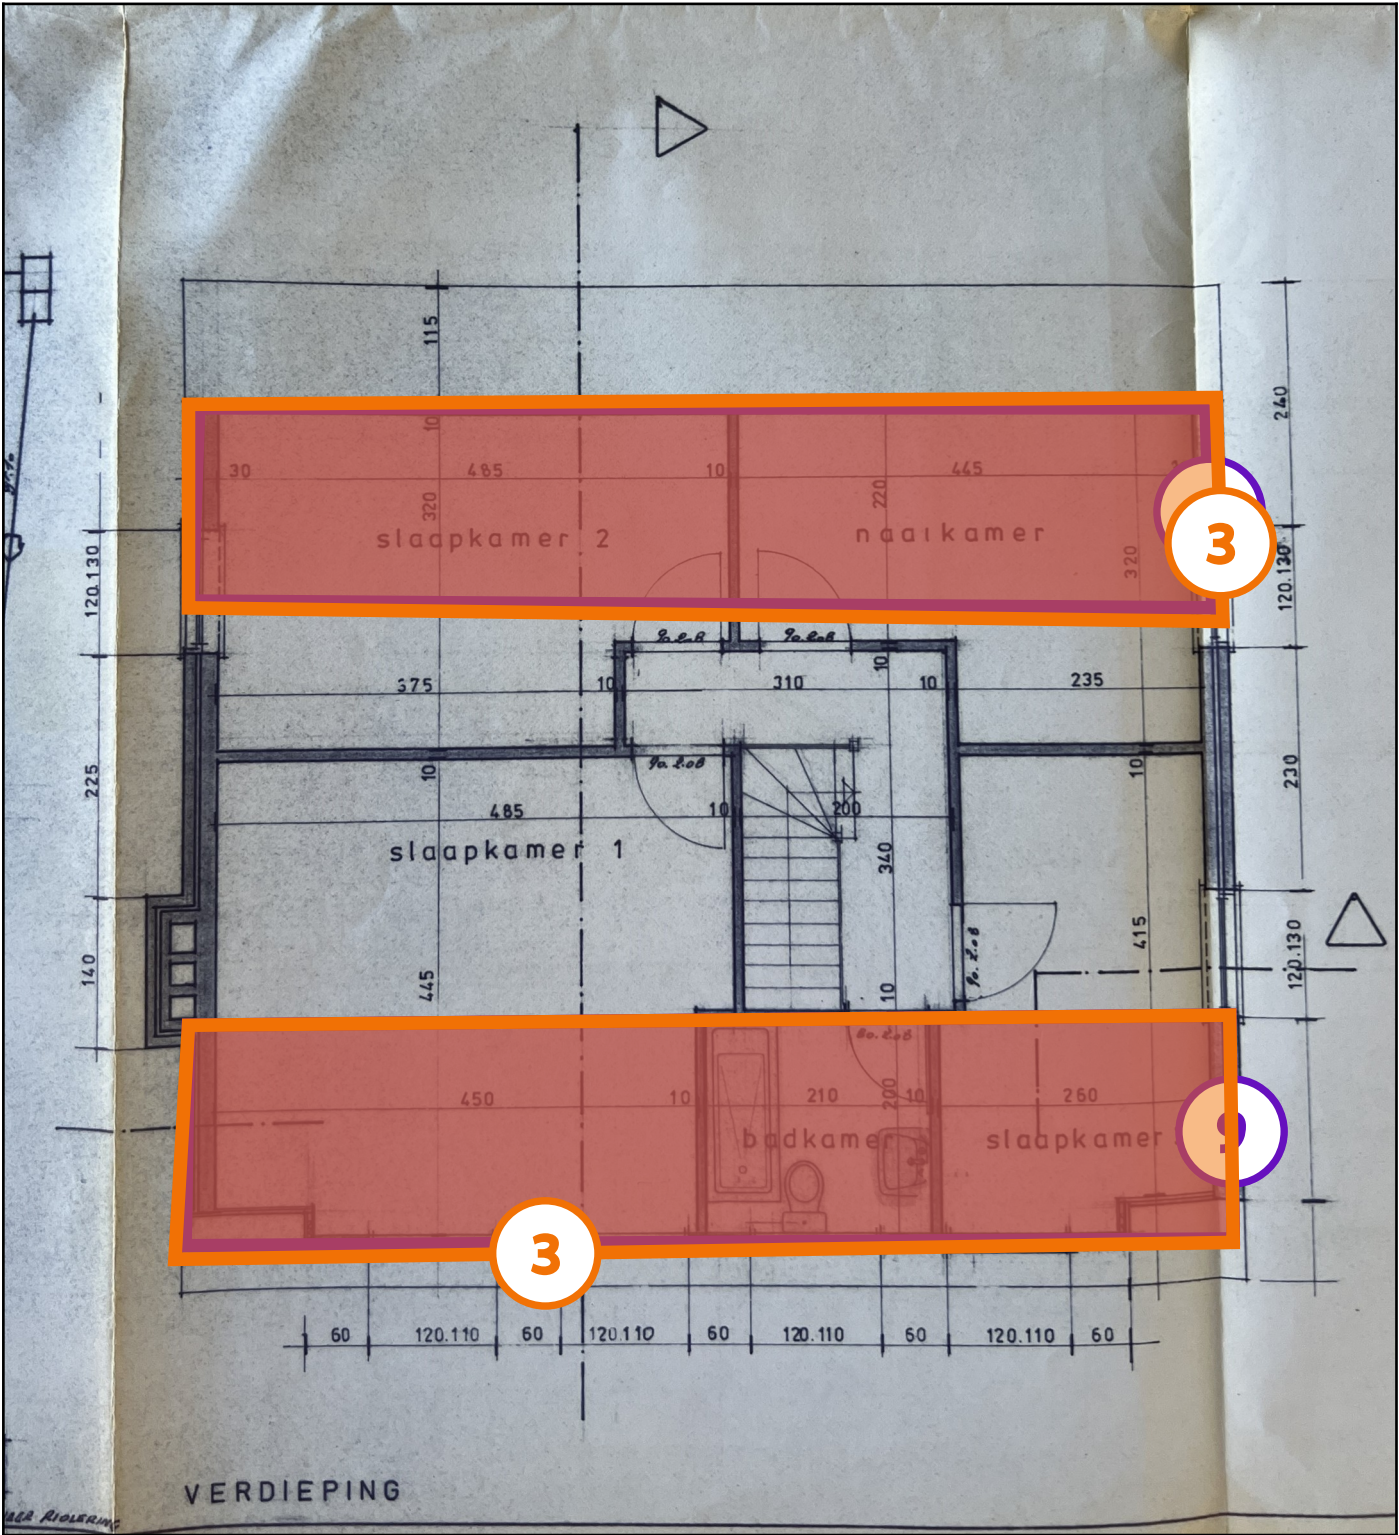
Plan 1.7: woning plan +1

| Beschrijving | Type | Actie |
|---|---|---|
| 3. dakleien | Asbestmateriaal | <a href="#">Verwijderen</a> |

| 9. onderdak | Beperking | - |

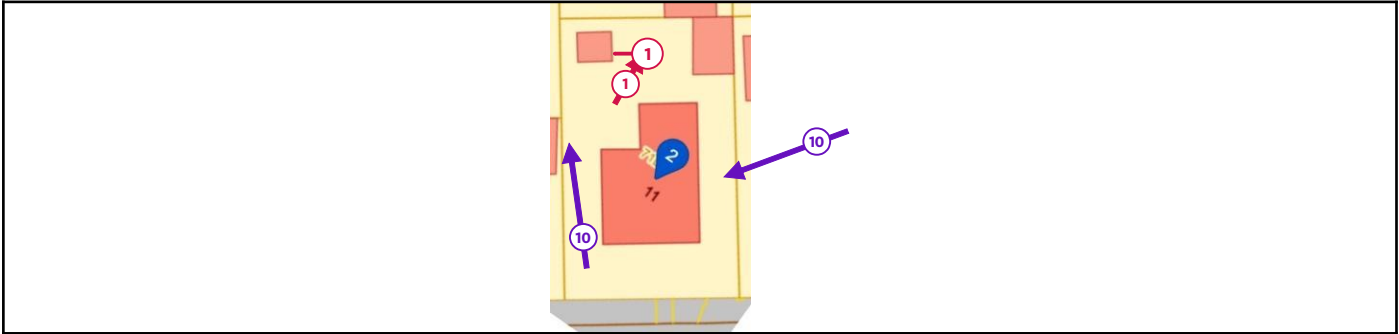
# Plan 1.8: overzicht

| Beschrijving | Type | Actie |
|---|---|---|
| 1. dekstenen (losliggend) | Asbestmateriaal | Dringend verwijderen |
| 10. putdeksels vast/geklemd | Beperking | - |

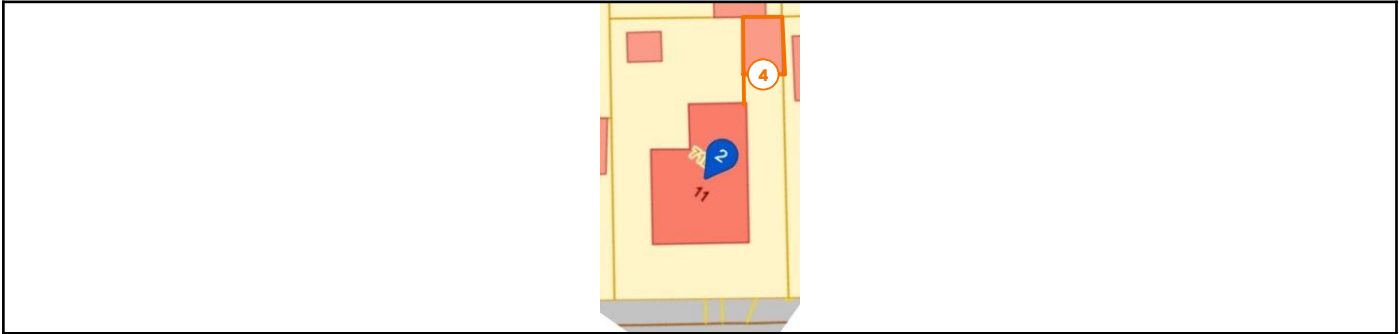
# Plan 1.9: overzicht

| Beschrijving | Type | Actie |
|---|---|---|
| 4. dekstenen | Asbestmateriaal | <a href="#">Verwijderen</a> |

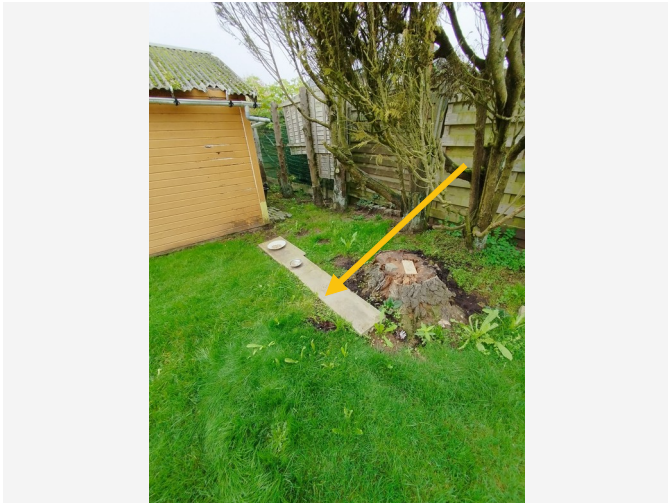
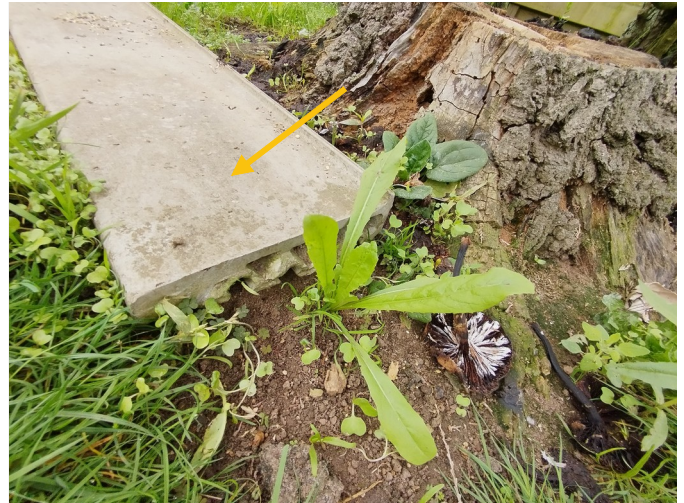
Het asbestmateriaal valt onder de mijlpaal van 2040.

**Dringend verwijderen**

| Beschrijving | dekstenen (losliggend) |
| Type afvalstof | Betreft stock-voorraad of gedemonteerde asbestmaterialen |
| Omgeving | Buiten |
| Hoeveelheid (gewicht - aantal) | <ul style="list-style-type: none"><li>50,00 kg - 1 stuk</li></ul> |

- Verwijder het asbestafval.

- Eenvoudige handelingen: mag via doe-het-zelf of door werknemer(s) met opleidingsattest eenvoudige handelingen  
Bij de gemeente of het plaatselijk containerpark kan je afsluitzakken opvragen om het afval dubbel te verpakken en het af te voeren als hechtgebonden materiaal naar het containerpark. Bescherm jezelf voldoende met de nodige PBM's (mondmasker FFP3, handschoenen, Tyvec, ...).

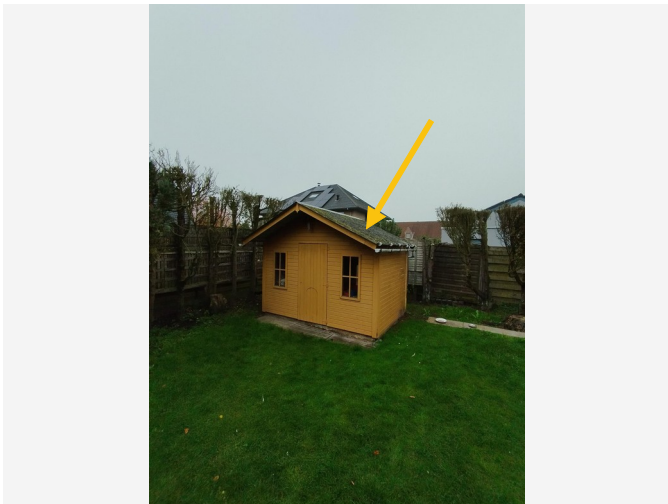
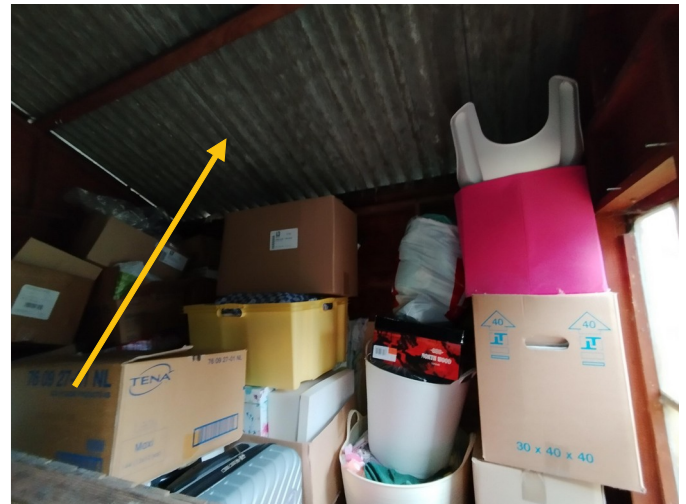
Het asbestmateriaal valt onder de mijlpaal van 2034.

Dringend verwijderen

Reinigen/afschuren/ontmossen golfplaten (golfplaten mogen op geen enkele manier gereinigd of afgeschuurd worden. Totaalverbod sinds 27 april 2019)

| Eindbeoordeling materiaalrisico | Hoog materiaalrisico en/of hoge kans op vezelvrijgave |

| Asbestsoort (vezeltype) | Crocidoliet aanwezig |
| Toestand van het materiaal | Matig beschadigd, matig verweerd |

| Beschrijving | golfplaat op tuinhuis |
| Hoeveelheid (oppervlakte - aantal) | • 12,00 m <sup>2</sup> - 1 stuk |

- Zorg voor een veilig beheer. Vermijd het beschadigen van het asbestmateriaal. Controleer de toestand jaarlijks op wijzigingen.
- Hemelwater dat afspoelt van asbestcement daken of gevels kan asbestdeeltjes bevatten. Gebruik het enkel voor gesloten circuits (bv. spoelen toiletten). Reinig na het vervangen van het dak of de gevel de dakgoten en regenwaterput of -ton om asbesthoudend sediment of slib te verwijderen

- Eenvoudige handelingen: mag via doe-het-zelf of door werknemer(s) met opleidingsattest eenvoudige handelingen  
Dragen van de nodige beschermingsmiddelen (mondmasker ffp3, handschoenen, tyvec). Indien mogelijk de ondervloer afdekken, golfplaten voorzichtig verwijderen, extra fixeren, niet breken, niet gooien, onmiddellijk verpakken of voorzichtig in container met asbest bag plaatsen. Indien golfplaten in slechte staat zijn en kans bestaat op breken: Eenvoudige handeling opgeleid personeel, alle werknemer(s) moeten wel beschikken over een opleidingsattest eenvoudige handelingen 8u

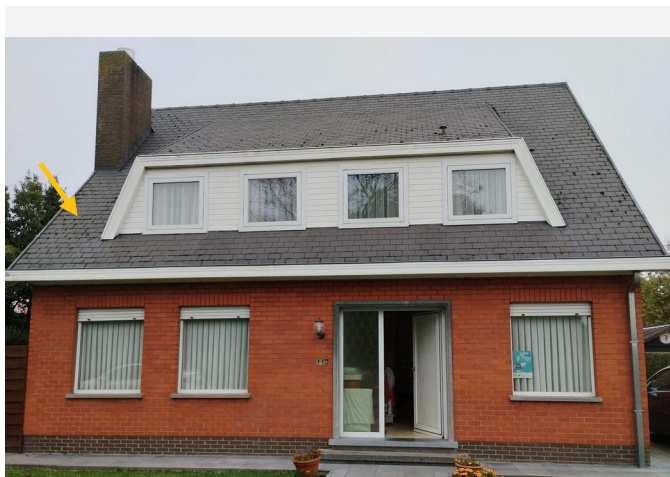
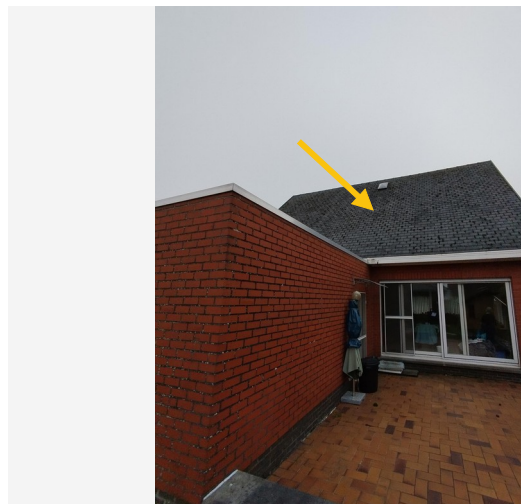
Het asbestmateriaal valt onder de mijlpaal van 2034.

Verwijderen

| Eindbeoordeling materiaalrisico | Verhoogd materiaalrisico en/of verhoogde kans op vezelvrijgave |

| Asbestsoort (vezeltype) | Crocidoliet aanwezig |
| Toestand van het materiaal | Matig beschadigd, matig verweerd |

| Beschrijving | dakleien |
| Hoeveelheid (oppervlakte - aantal) | • 125,00 m <sup>2</sup> - 1 stuk |

- Zorg voor een veilig beheer. Vermijd het beschadigen van het asbestmateriaal. Controleer de toestand jaarlijks op wijzigingen.

- Eenvoudige handelingen: mag via doe-het-zelf of door werknemer(s) met opleidingsattest eenvoudige handelingen  
Dragen van de nodige beschermingsmiddelen (mondmasker ffp3, handschoenen, tyvec). Indien mogelijk de ondervloer afdekken, leien voorzichtig verwijderen, extra fixeren, niet breken, niet gooien, onmiddellijk verpakken of voorzichtig in container met asbest bag plaatsen.

Indien leien in slechte staat zijn en kans bestaat op breken: Eenvoudige handeling opgeleid personeel, alle werknemer(s) moeten wel beschikken over een opleidingsattest eenvoudige handelingen 8u

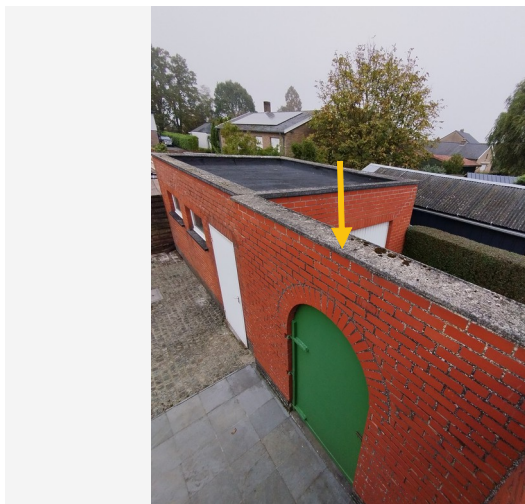
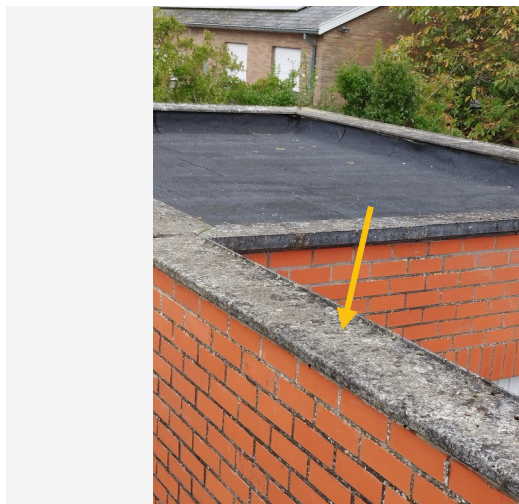
Het asbestmateriaal valt onder de mijlpaal van 2040.

Verwijderen

| Eindbeoordeling materiaalrisico | Verhoogd materiaalrisico en/of verhoogde kans op vezelvrijgave |

| Asbestsoort (vezeltype) | Crocidoliet aanwezig |
| Toestand van het materiaal | Matig beschadigd, matig verweerd |

| Beschrijving | dekstenen |
| Hoeveelheid (oppervlakte - dikte - aantal) | • 12,50 m <sup>2</sup> - 5,00 cm - 1 stuk |

- Zorg voor een veilig beheer. Vermijd het beschadigen van het asbestmateriaal. Controleer de toestand jaarlijks op wijzigingen.

- Eenvoudige handelingen: mag via doe-het-zelf of door werknemer(s) met opleidingsattest eenvoudige handelingen  
De dekstenen kunnen voorzichtig losgebeiteld worden, extra bevochtigen om stof te voorkomen + dragen van de nodige beschermingsmiddelen (mondmasker ffp3, handschoenen, tyvec) verpakken in plastic folie en afvoeren naar het containerpark als hechtgebonden asbestafval.

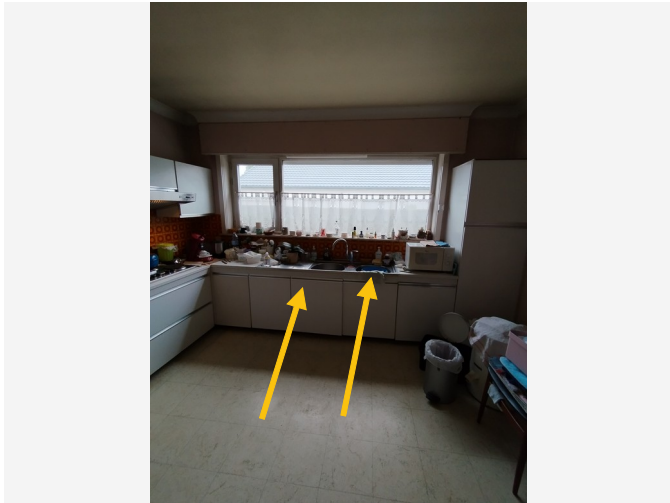
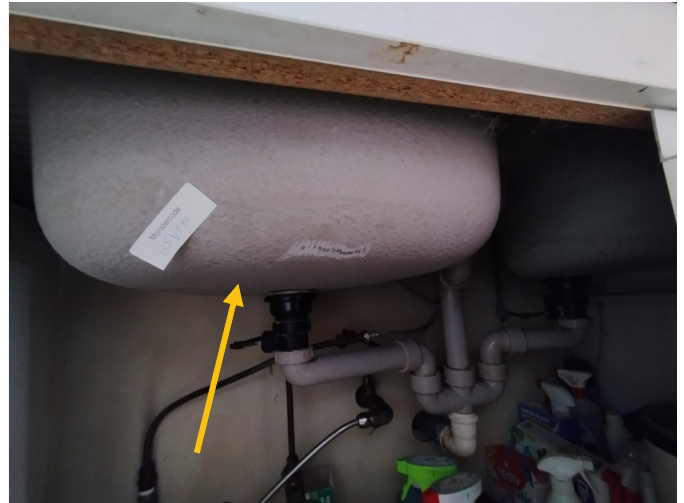
## Fiche 14: verf spoelbakken keuken

Geen asbest

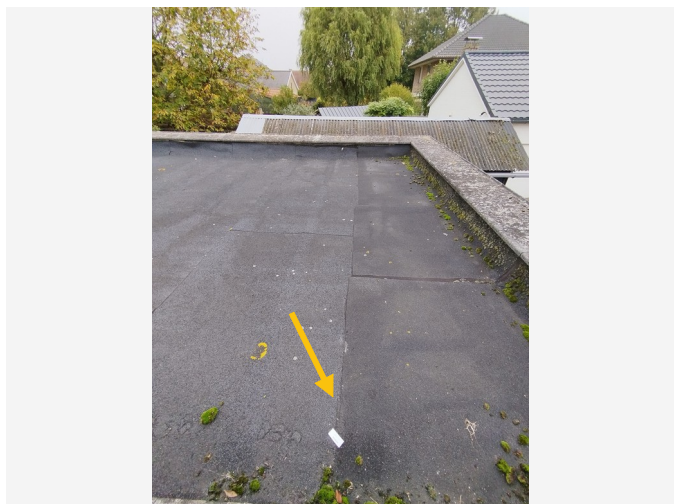
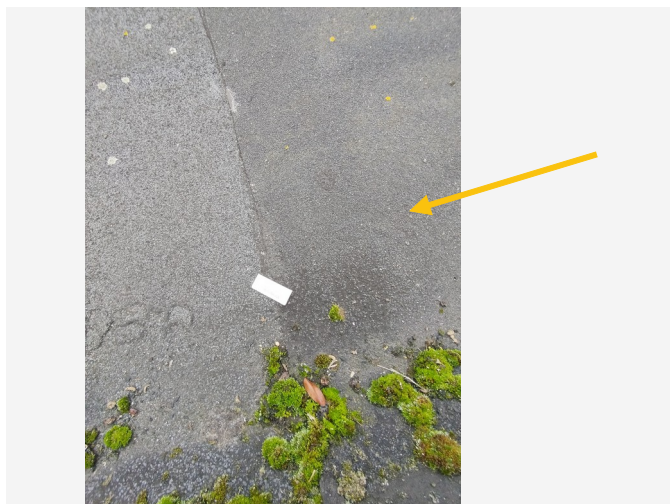
## Fiche 15: roofing garage

Geen asbest
