# Asbestinventarisatetest

Renbaanstraat 15, 9810 Nazareth-De Pinte

Attestnummer : 20250226-000411.000

Uitgegeven op : 26.02.2025

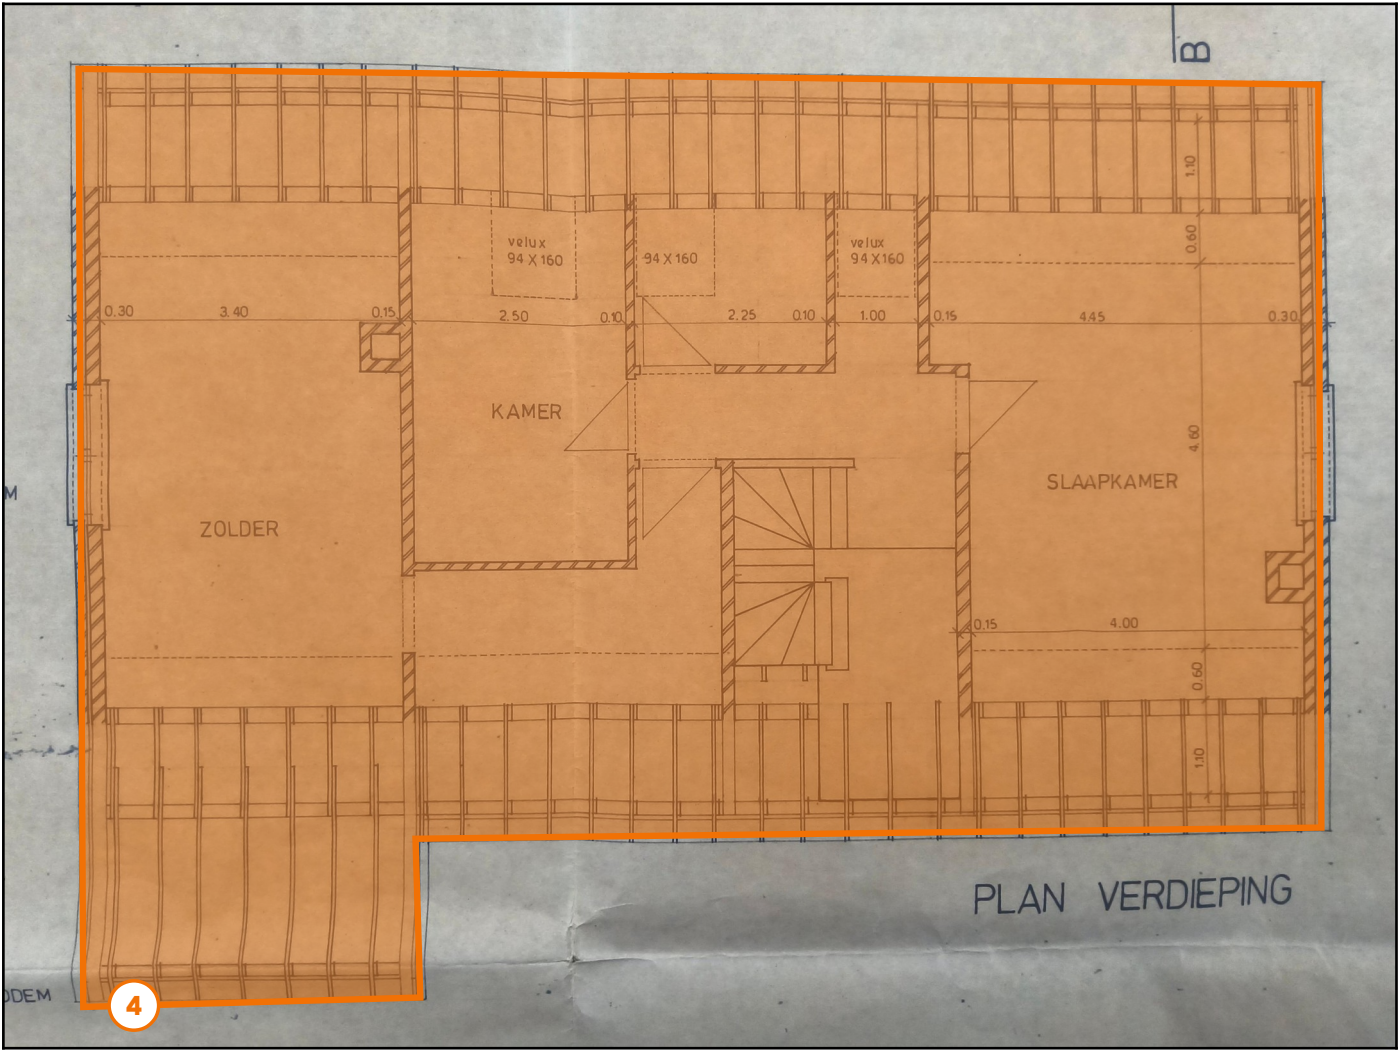
# Plan 1.5: Dakenplan

| Beschrijving | Type | Actie |
|---|---|---|
| 4. Menuiserie Onderdak | Asbestmateriaal | Maatregelen nemen |

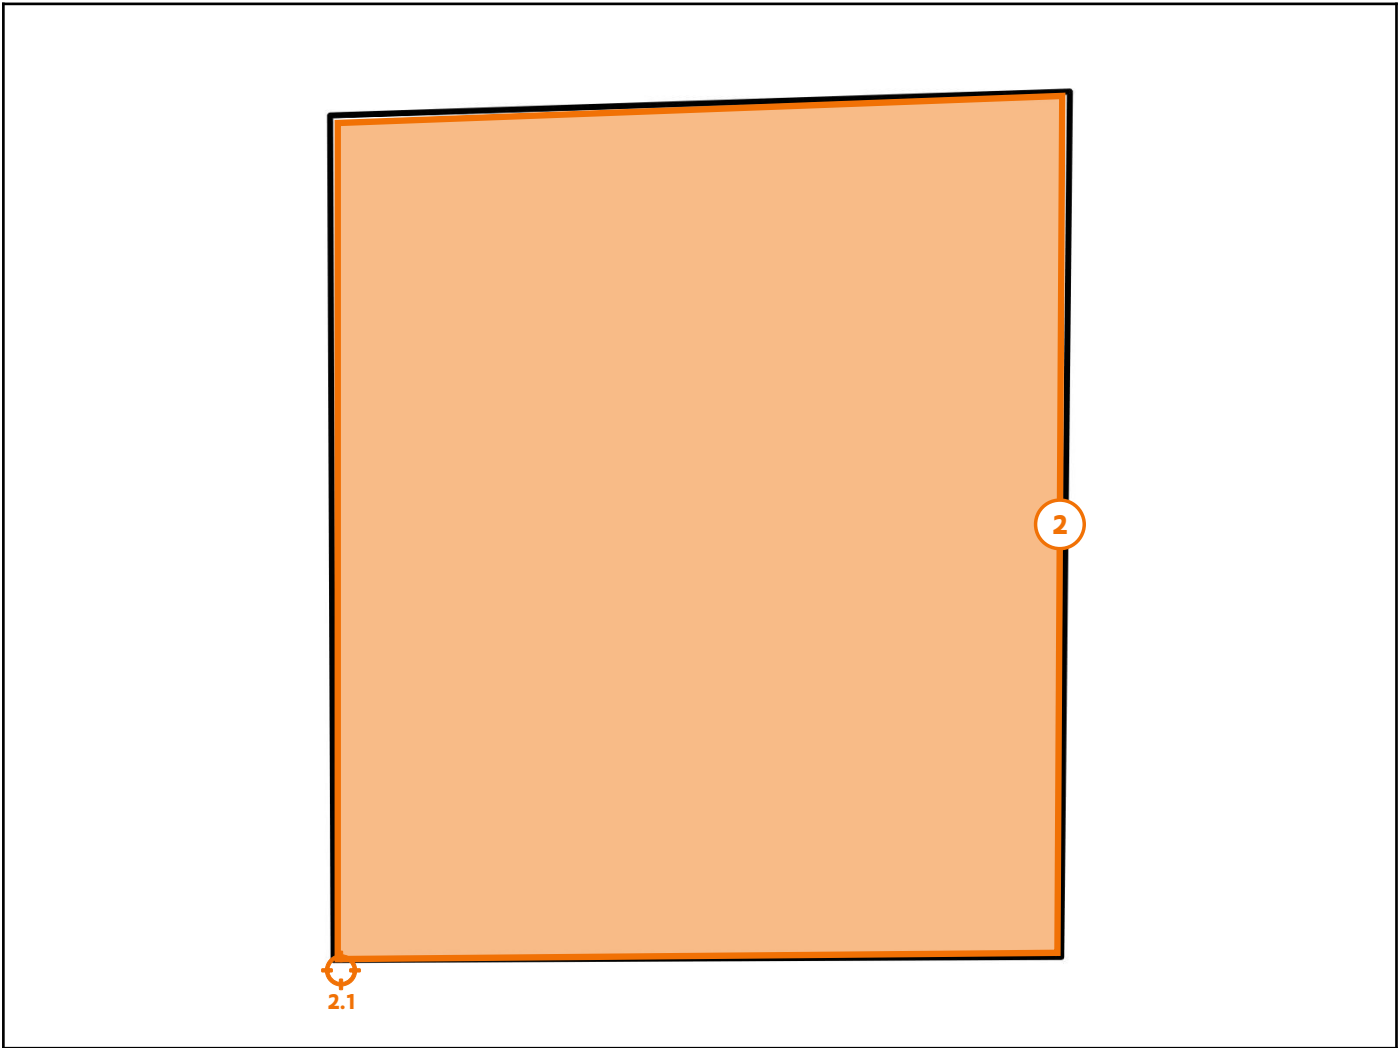
# Plan 2.1: Tuinhuis

| Beschrijving | Type | Actie |
|---|---|---|
| 2. Golfplaat Tuinhuis | Asbestmateriaal | Verwijderen |

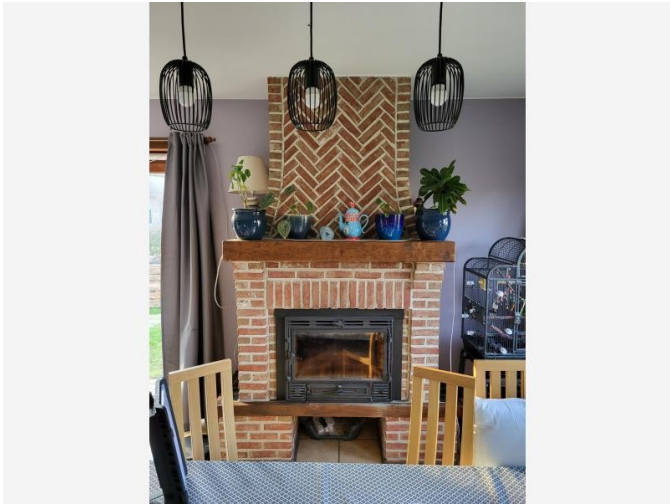
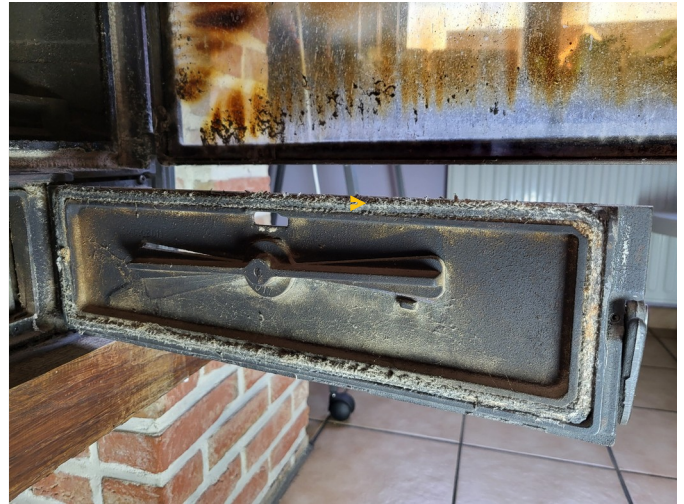
Het asbestmateriaal valt onder de mijlpaal van 2034.

Bij het reinigen van het toestel, openen en sluiten van de deur van het toestel is de kans op vrijkomen asbestvezels zeer groot.

| Eindbeoordeling materiaalrisico | Verhoogd materiaalrisico en/of verhoogde kans op vezelvrijgave |

| Gebondenheid | Categorie 3: niet-hechtgebonden met weinig of geen matrix |
| Asbestsoort (vezeltype) | Alleen chrysotiel |
| Asbestconcentratie | Hoog ( $\geq 50\%$ ) |
| Toestand van het materiaal | Licht beschadigd, licht verweerd. Intact calciumsilicaatmateriaal of categorie III 'gebondenheid' |

| Beschrijving | Koord van Inbouwcasette |

- Verwijder dit asbestmateriaal zo snel mogelijk. Volg de toestand goed op.

- Eenvoudige handelingen: mag via doe-het-zelf of door werknemer(s) met opleidingsattest eenvoudige handelingen  
Gebruik steeds de verplichte PBM's : mondmasker FP3, handschoenen, overall.

Maak de koord voorzichtig los, stop de koord in een hermetisch afsluitbare plasticzak.

Breng het afval naar een erkend afvalverwerker asbest. ( NIET naar het containerpark want het afval is niet hechtgebonden)

Gebruik NOOIT een stofzuiger bij dit werk, ruim alle stof op met vochtige doeken.

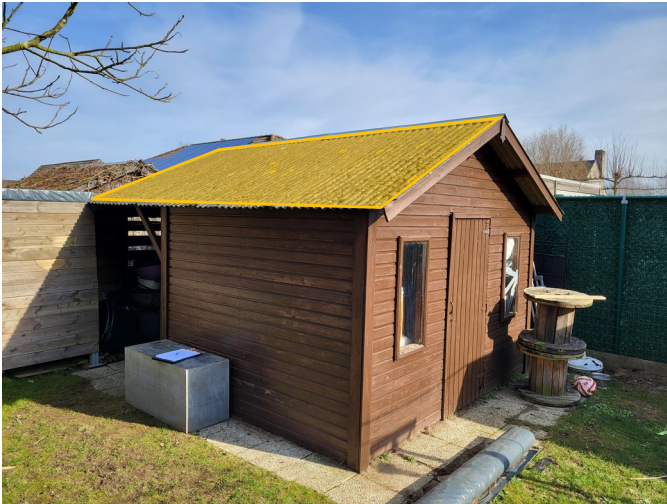
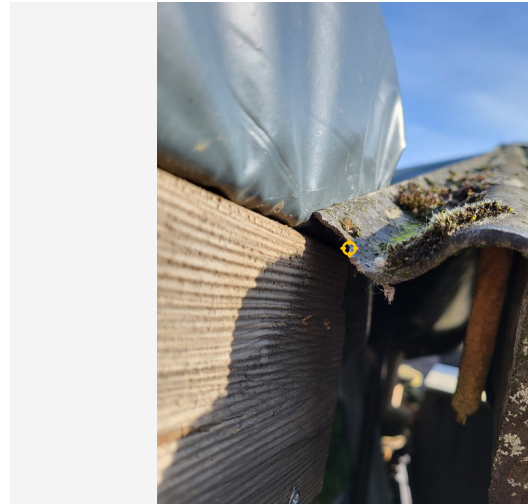
Het asbestmateriaal valt onder de mijlpaal van 2034.

Bij het betreden van het tuinhuis is er een gevaar voor inademing van asbestvezels.

De golfplaten grenzen aan de binnenlucht. Door verwerking, temperatuurschommelingen, vibraties kunnen er asbestvezels vrijkomen.

| Eindbeoordeling materiaalrisico | Verhoogd materiaalrisico en/of verhoogde kans op vezelvrijgave |

| Gebondenheid | Categorie 1: hechtgebonden in oorsprong |
| Toestand van het materiaal | Matig beschadigd, matig verweerd |

| # | Type | Referentie | Resultaat |
|---|---|---|---|
| 2.1 | Puntmonster | 190225M4 | Chrysotiel |

| Beschrijving | Golfplaat Tuinhuis |

- Verwijder dit asbestmateriaal zo snel mogelijk. Volg de toestand goed op.

- Eenvoudige handelingen: mag via doe-het-zelf of door werknemer(s) met opleidingsattest eenvoudige handelingen  
Eerst de golfplaten benevelen met water/fixeren en daarna zorgvuldig losmaken zonder slijpmachines of andere sneldraaiende gereedschappen te gebruiken.

Golfplaten in hun geheel losmaken en zonder te breken verwijderen.

Niet gooien en geen stortkokers gebruiken.

Onmiddellijk verpakken en laten ophalen of afvoeren naar het containerpark.

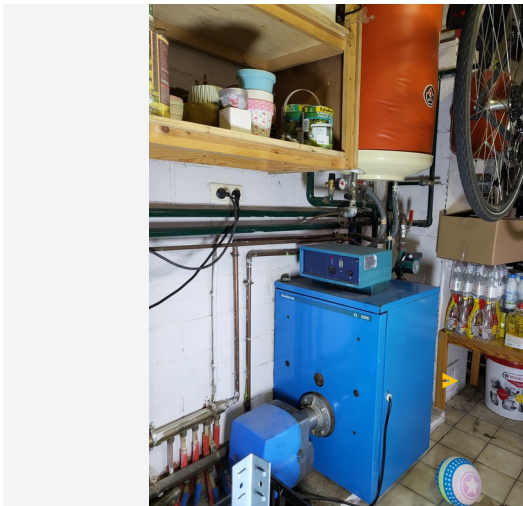
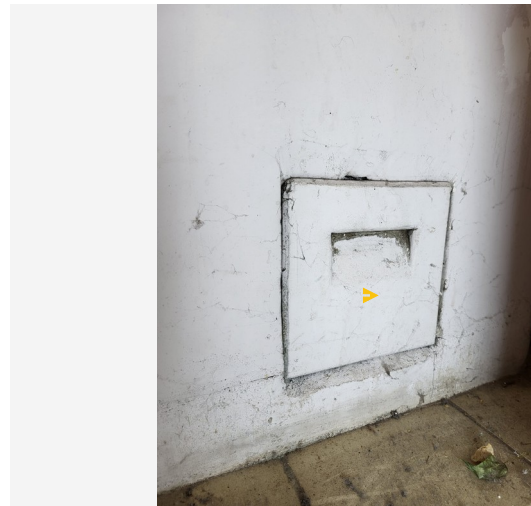
Het asbestmateriaal valt onder de mijlpaal van 2040.

| Eindbeoordeling materiaalrisico | Verhoogd materiaalrisico en/of verhoogde kans op vezelvrijgave |

| Asbestsoort (vezeltype) | Crocidoliet aanwezig |
| Toestand van het materiaal | Licht beschadigd, licht verweerd. Intact calciumsilicaatmateriaal of categorie III 'gebondenheid' |

| Beschrijving | Roetluik (schoorsteen garage) |

- Zorg voor een veilig beheer. Vermijd het beschadigen van het asbestmateriaal. Controleer de toestand jaarlijks op wijzigingen.

Bij de start van het verwijderen van het roetluik, maak het roetluik en zijn directe omgeving nat met water.

Kap de stenen rond het roetluik los met hamer en beitel en zorg ervoor dat je het roetluik niet beschadigd.

Eens het roetluik losgemaakt is, stop het in de afvalzak voor asbest en breng het naar het containerpark.  
Het stof op de werkplek ruim je best op met vochtige doeken of huur een stofzuiger met absoluutfilter.

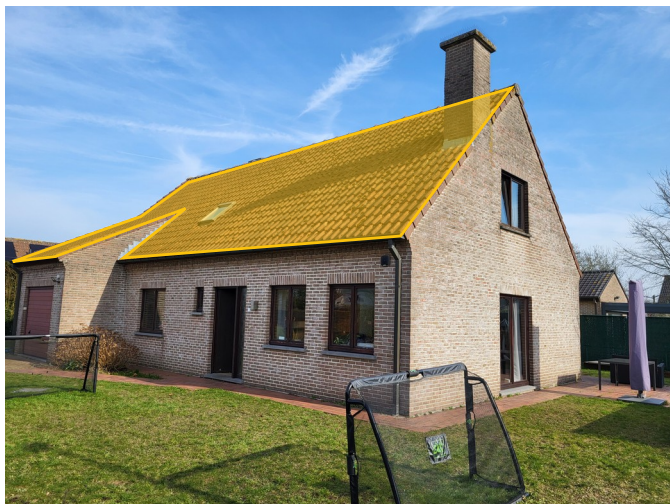
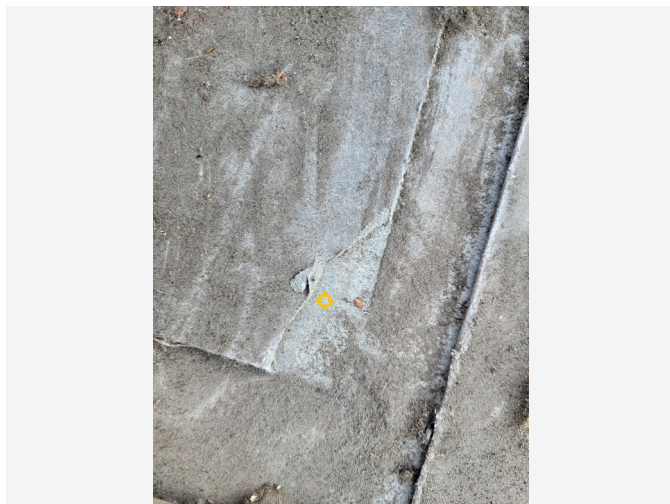
Het asbestmateriaal valt onder de mijlpaal van 2040.

| Eindbeoordeling materiaalrisico | Verhoogd materiaalrisico en/of verhoogde kans op vezelvrijgave |

| Asbestsoort (vezeltype) | Alleen chrysotiel |
| Toestand van het materiaal | Matig beschadigd, matig verweerd |

| # | Type | Referentie | Resultaat |
|---|---|---|---|
| 4.1 | Puntmonster | 190225M3 | Chrysotiel |

| Beschrijving | Menuiserite Onderdak |

- Zorg voor een veilig beheer en verwijder dit asbestmateriaal wanneer het bij werken eenvoudig bereikbaar wordt. Controleer de toestand jaarlijks op wijzigingen.

- Eenvoudige handelingen: mag via doe-het-zelf of door werknemer(s) met opleidingsattest eenvoudige handelingen  
Deze toepassing kan door een aannemer die over een opleidingsattest eenvoudige handelingen beschikt of door een particulier (doe-het-zelf) verwijderd worden indien er geen verhoogd risico op vrijgave van asbestvezels (max concentratie  $0.01 \text{ vezels/cm}^3$ ) ontstaat en de toepassing voorafgaand wordt gefixeerd/bevochtigd; de individuele elementen zonder machinale werktuigen en zonder breken of gooien één voor één losgemaakt worden; en tenslotte in gesloten verpakking weggevoerd worden naar een erkend afvalpunt (recyclagepark)

- Eenvoudige handelingen: enkel door erkend asbestverwijderaar  
Indien bovenstaande criteria worden overschreden.

Deze toepassing kan enkel door een erkende asbestverwijderaar verwijderd worden omdat er hier automatisch een verhoogd risico op vrijgave van asbestvezels ontstaat.

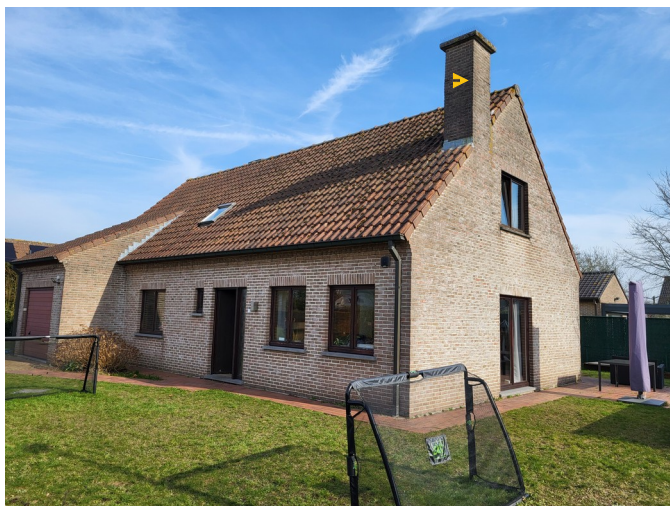
Situeringsfoto

**Reden:** Het te onderzoeken materiaal situeert zich hoger dan 3,50 m te rekenen vanaf een veilige ondergrond

**Uitleg van de asbestdeskundige:** Mogelijk bevinden er zich asbestverdachte toepassingen in de schoorsteen. Dit onderzoek kan enkel gebeuren met een hoogtewerker.(aanvullend onderzoek)

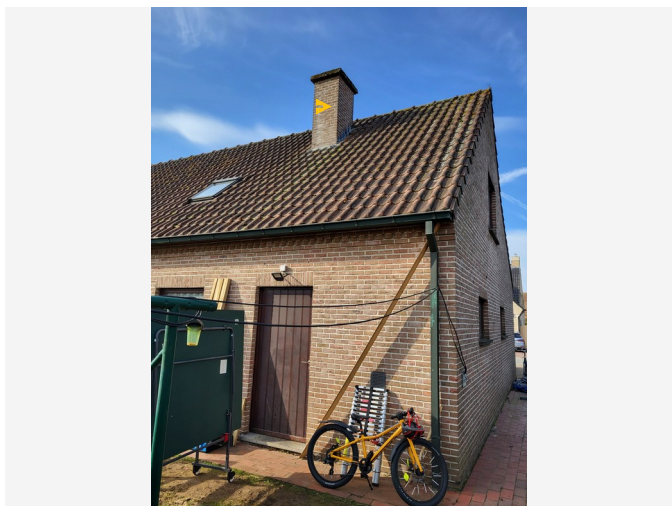
*Situeringfoto*

**Reden:** Het te onderzoeken materiaal situeert zich hoger dan 3,50 m te rekenen vanaf een veilige ondergrond

**Uitleg van de asbestdeskundige:** Mogelijk bevinden er zich asbestverdachte toepassingen in de schoorsteen. Dit onderzoek kan enkel gebeuren met een hoogtewerker.(aanvullend onderzoek)

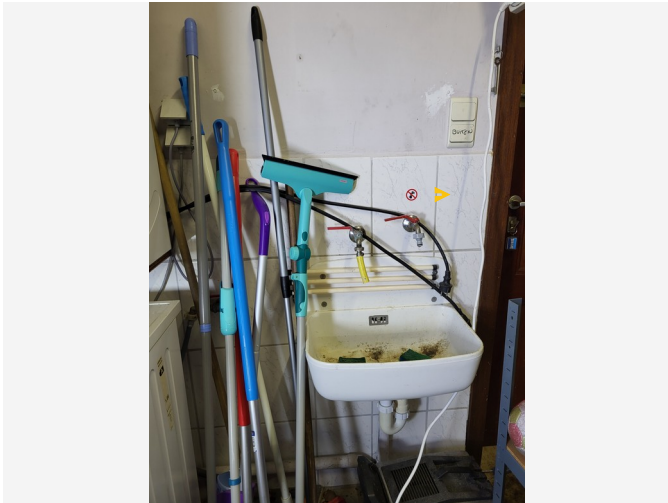
Vrije foto

Mogelijk bevindt er zich asbestverdachte tegellijm achter de muurtegels aan de uitgietsbak in de garage.

De toepassing was niet waarneembaar.

Er waren geen beschadigingen of openingen in de muurtegels.
