# Asbestinventarisatetest

Flamingostraat 37, 9000 Gent

Attestnummer : 20251021-000256.000

Uitgegeven op : 21.10.2025

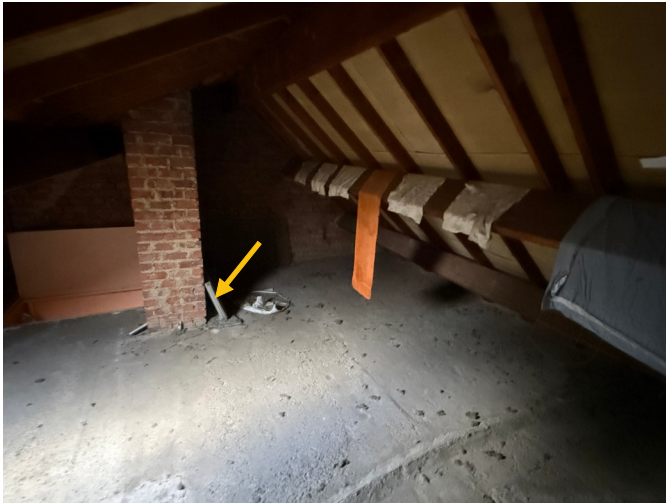
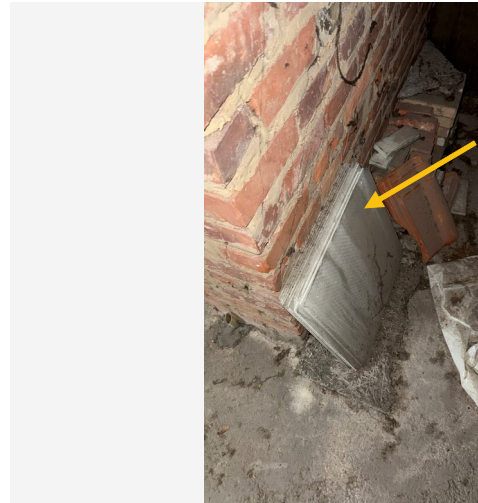
**Dringend verwijderen**

| Beschrijving | leien - Afval zolder |
| Type afvalstof | Betreft stock-voorraad of gedemonteerde asbestmaterialen |
| Asbestmaterialen | <ul style="list-style-type: none"><li>Dak- en gevelbekleding - Lei, shingle</li></ul> |
| Bindmiddel van asbestmateriaal | Cement |
| Hoeveelheid (gewicht - aantal) | <ul style="list-style-type: none"><li>10,00 kg - 1 stuk</li></ul> |

- Scherm in afwachting van verwijdering het asbestafval af van luchtstromingen en verstoring: bijvoorbeeld door het te verpakken, te fixeren, af te dekken, signalisatie - afbakening aan te brengen, ....
- Verwijder het asbestafval.
- Vermijd het bewerken of het intensief betreden (belopen, rijden, ...) van de verontreinigde zone. Is dit niet mogelijk vraag dan advies aan een erkend bodemsaneringsdeskundige voor verdere maatregelen.

- Eenvoudige handelingen: mag via doe-het-zelf of door werknemer(s) met opleidingsattest eenvoudige handelingen  
Buiten mag u de volgende toepassingen zelf wegnemen:
  - hechtgebonden asbest dat niet beschadigd is.
  - hechtgebonden asbest dat wel beschadigd is en waarbij er vrije asbestvezels zichtbaar zijn.

Wij adviseren om dit te laten verwijderen door een aannemer met opleidingsattest.

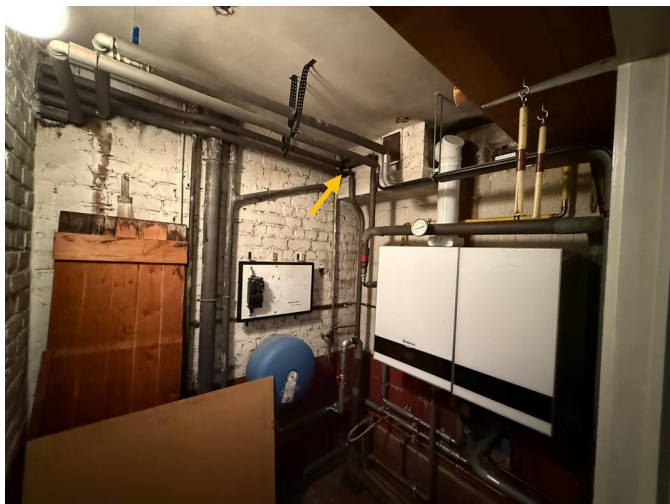
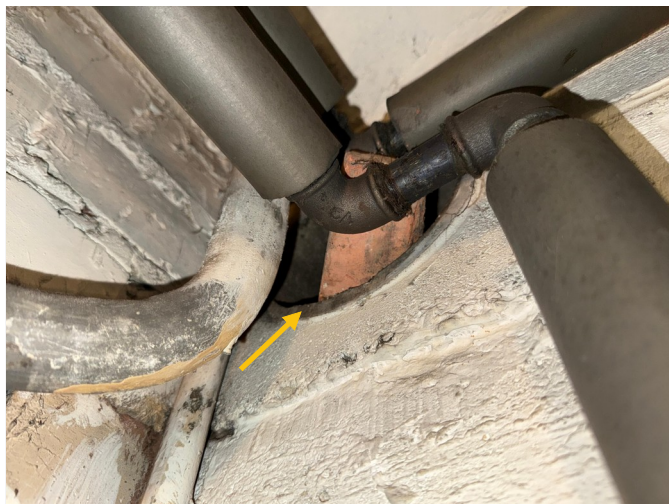
Verwijderen

| Eindbeoordeling materiaalrisico | Verhoogd materiaalrisico en/of verhoogde kans op vezelvrijgave |

| Asbestsoort (vezeltype) | Crocidoliet aanwezig |
| Afschermingsgraad van het gehele materiaal | Geheel of deels (ook) vrij aan de binnenlucht |
| Toestand van het materiaal | Licht beschadigd, licht verweerd. Intact calciumsilicaatmateriaal of categorie III 'gebondenheid' |

| Beschrijving | Rookgaskanaal |

- Scherm in afwachting van verwijdering het asbestmateriaal af van luchtstromingen en verstoring: bijvoorbeeld door het te verpakken, te fixeren, af te dekken, signalisatie - afbakening aan te brengen, ...
- Verwijder dit asbestmateriaal zo snel mogelijk. Volg de toestand goed op.
- Voer bijkomende staalname(s) uit.

Wij adviseren om dit te laten verwijderen door een aannemer met opleidingsattest eenvoudige handelingen.

U moet de toepassing tijdens en voor de verwijdering bevochtigen en/of fixeren. Dek de vloer en niet-verplaatsbare meubels af met een folie. Sluit steeds alle ramen en deuren, schakel ventilatiesystemen even uit, en vraag (niet-beschermde) derden de woning te verlaten.

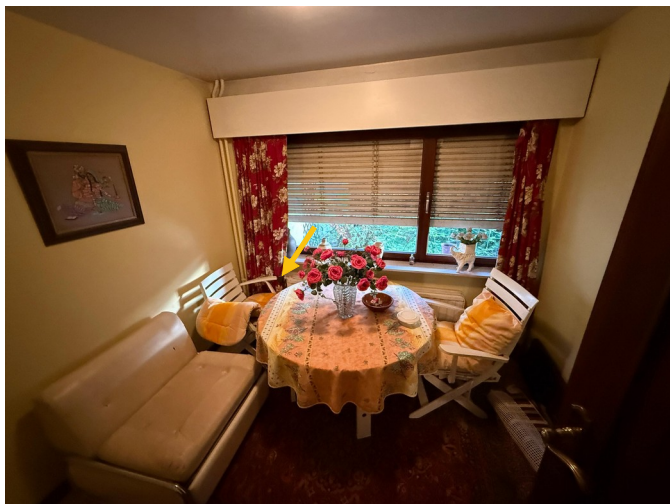
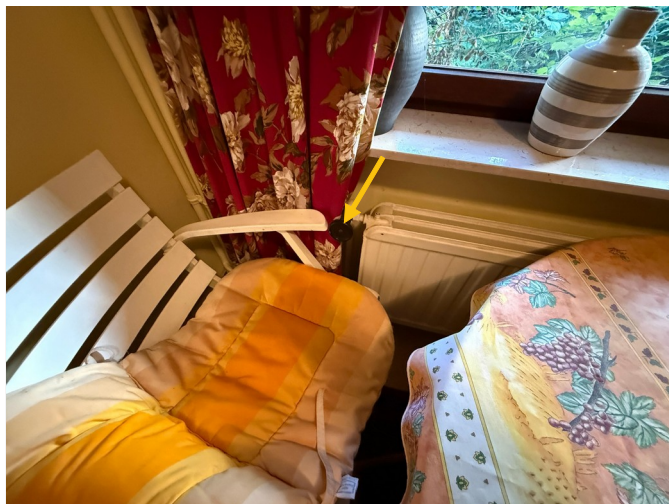
Zorgvuldig beheren

- Zorg voor een veilig beheer. Vermijd het beschadigen van het asbestmateriaal. Controleer de toestand jaarlijks op wijzigingen.
- Scherm in afwachting van verwijdering het asbestmateriaal af van luchtstromingen en verstoring: bijvoorbeeld door het te verpakken, te fixeren, af te dekken, signalisatie - afbakening aan te brengen, ...
- Voer bijkomende staalname(s) uit.

Wij adviseren om dit te laten verwijderen door een aannemer met opleidingsattest eenvoudige handelingen.

U moet de toepassing tijdens en voor de verwijdering bevochtigen en/of fixeren. Dek de vloer en niet-verplaatsbare meubels af met een folie. Sluit steeds alle ramen en deuren, schakel ventilatiesystemen even uit, en vraag (niet-beschermde) derden de woning te verlaten.

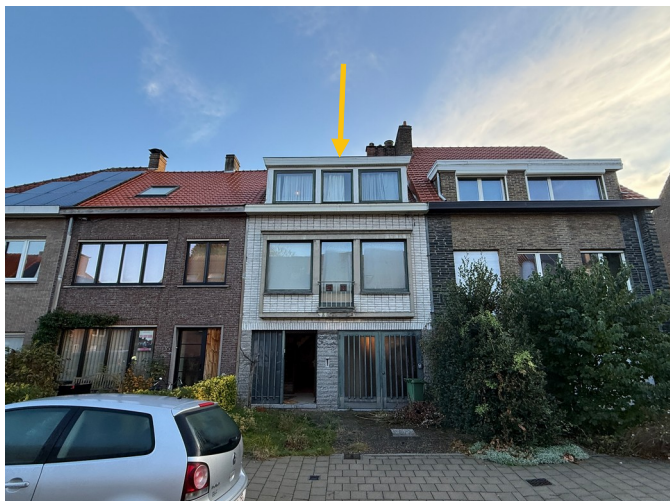
## Fiche 6: Dak(kapel) + toebehoren - Hoger dan 3,50 meter

Beperking

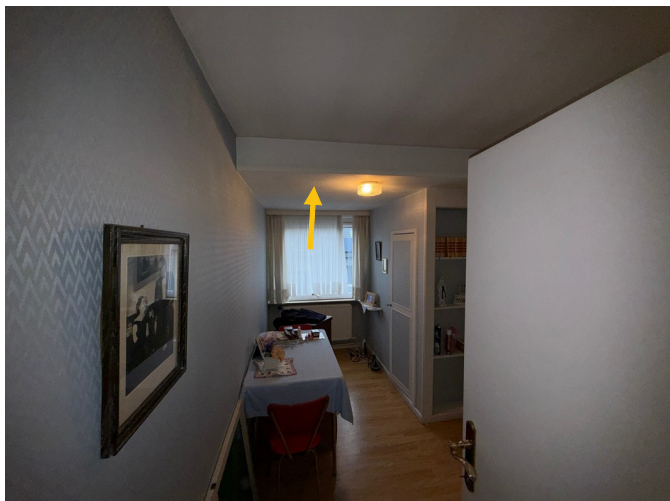
## Fiche 8: Verlaagde/valse plafonds (Achterliggende lagen)

Advies

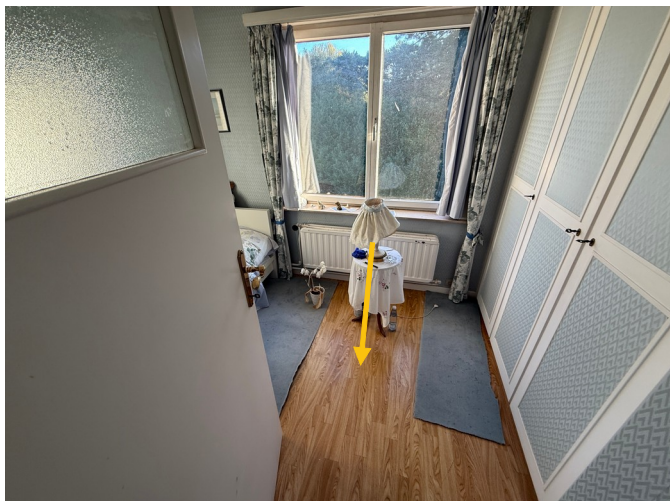
## Fiche 10: Geen verdacht vloerzeil/tapijt waargenomen (Onderliggende lagen)

Advies

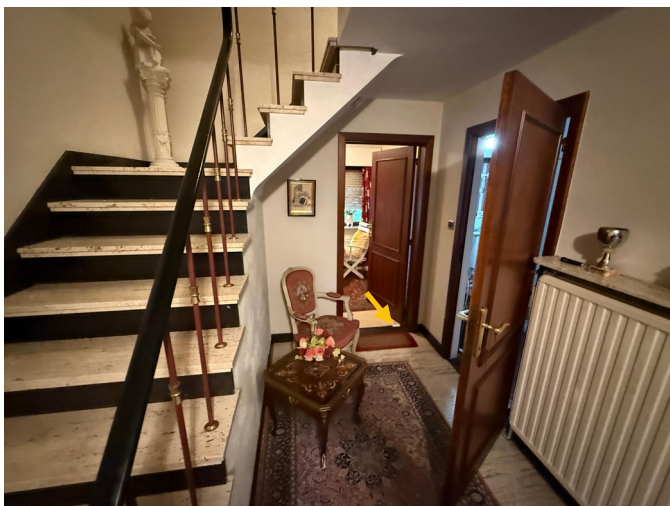
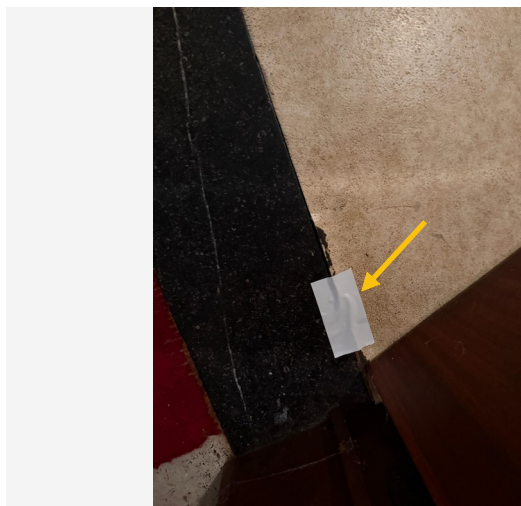
## Fiche 13: Vinylzeil -Bureau

Geen asbest

| Opmerking | Geen destructief onderzoek gepleegd naar eventuele verdachte onderliggende (lijm)lagen, daar vloerzeilen intact waren op het bezoek (Conform opdracht). Als u oudere lijm of verdachte onderliggende lagen tegenkomt, laat dan eerst een staal uitvoeren alvorens eventuele werken verder te zetten. |

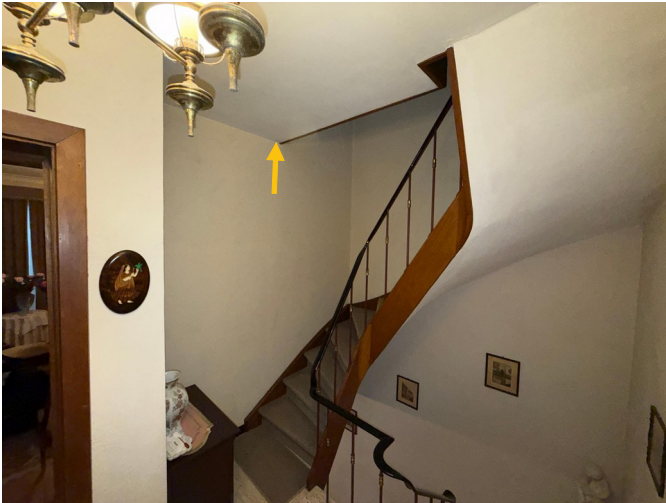
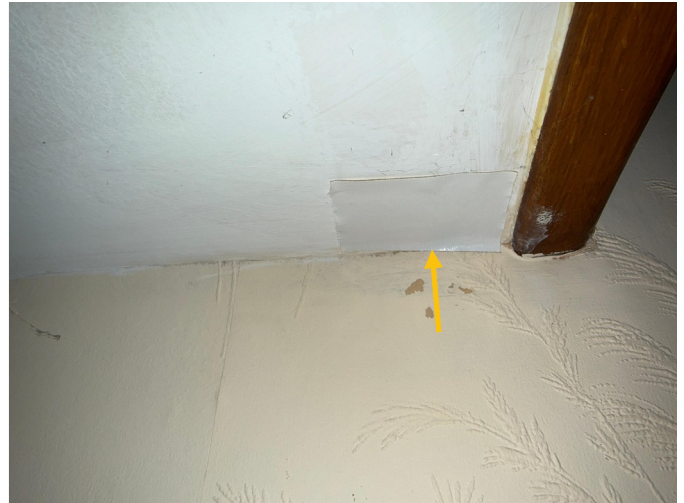
## Fiche 15: Pleisterwerk - Plafonds

Geen asbest

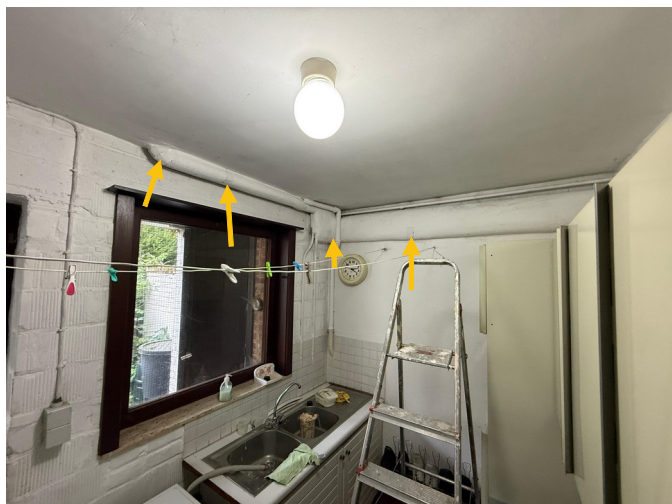
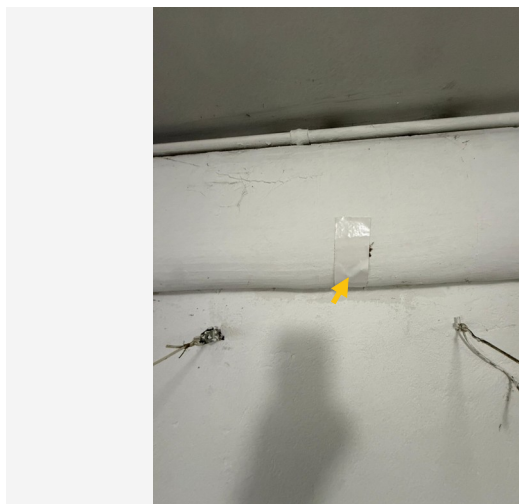
## Fiche 16: Leidingisolatie.

Geen asbest
