# Asbestinventarisatetest

Warandestraat 119, 9810 Nazareth-De Pinte

Attestnummer : 20251008-000096.000

**Asbestveilig** (maar mogelijk niet asbestvrij)

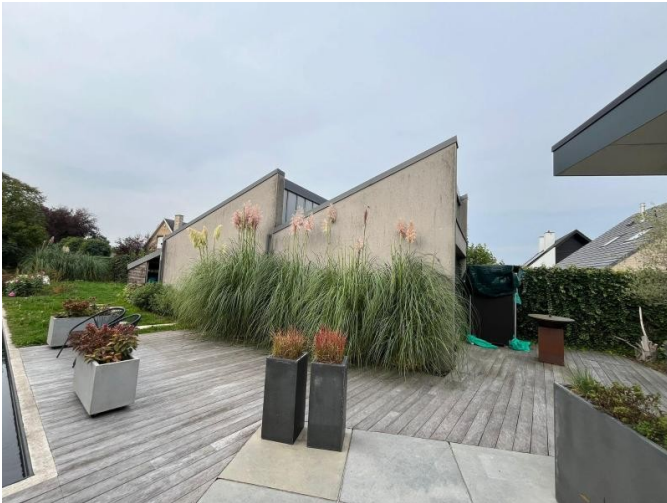
*Situeringsfoto*

**Bouwjaar:** 2005

*Constructies gebouwd vanaf 2001 moeten niet onderzocht worden*

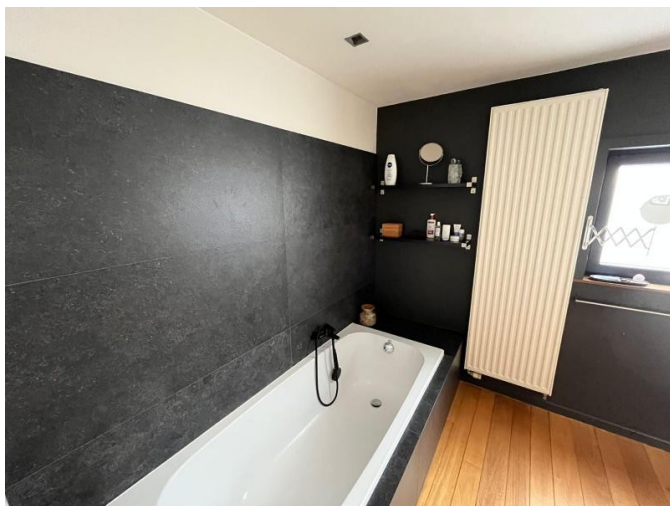
Vrije foto

De gebruikte tegellijm van plinten, wand- en/of vloertegels kan asbest bevatten, het betreft een niet-destructief onderzoek, daardoor kon deze niet visueel vastgesteld, beoordeeld en bemonsterd worden.

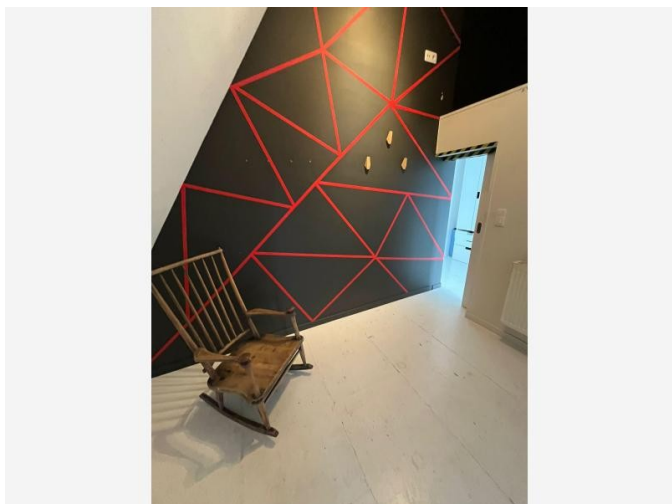
Vrije foto

Volgende toepassingen werden bekeken en als niet verdacht beoordeeld:

- Dichtingslagen aan schrijnwerk (mastiek),
- CV-systeem: stookketel,
- Binnen- en buitenzijde rookgaskanalen
- Dakbedekking,
- Venstertabletten,
- Deurdorpels,
- Vloerbekledingen -tegels,

Volgende toepassingen werden niet vastgesteld bij het plaatsbezoek.:

- CV-systeem: leidingisolatie
- Vinylvloer(en),

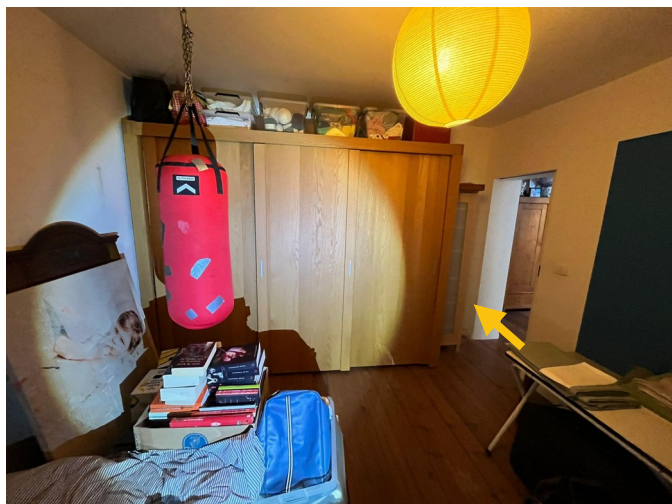
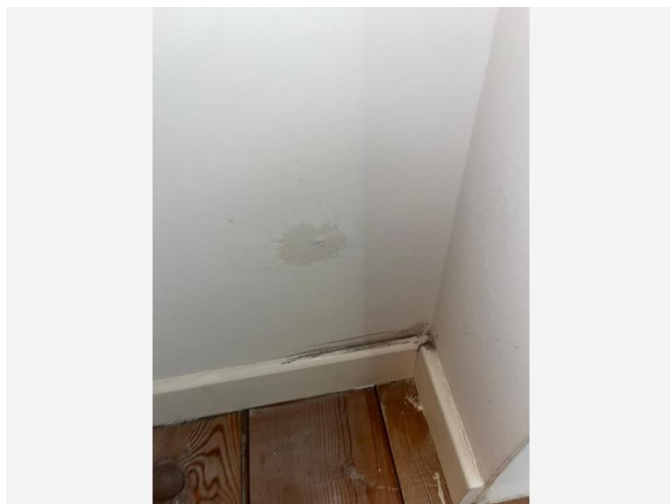
## Fiche 4: Pleisterwerk aan muren

Geen asbest

| # | Type | Referentie | Resultaat |
|---|---|---|---|
| 4.1 | Mengmonster | MM01 | Geen asbest |

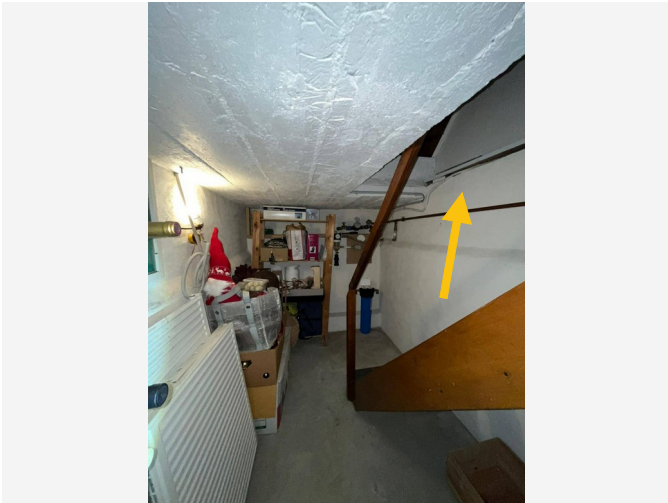
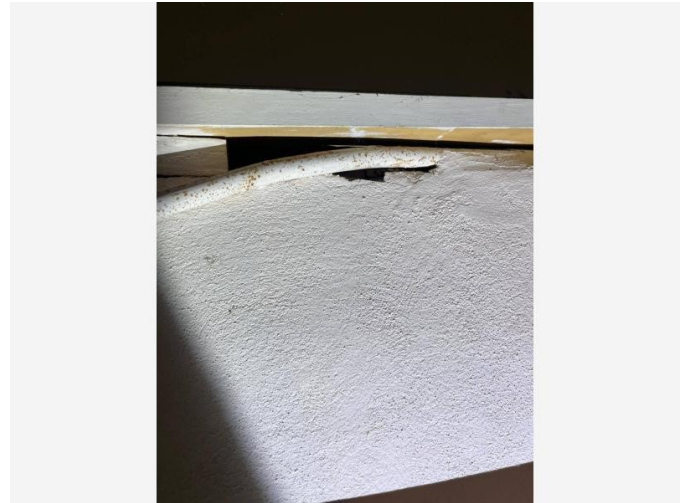
## Fiche 5: Cementlaag kelder

Geen asbest

| # | Type | Referentie | Resultaat |
|---|---|---|---|
| 5.1 | Mengmonster | MM04 | Geen asbest |

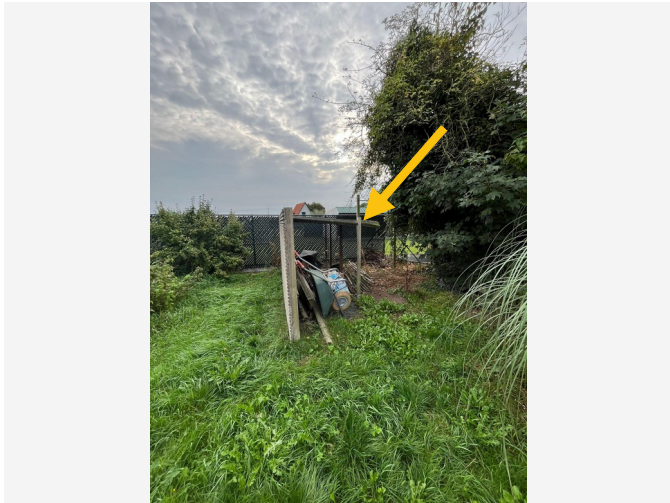
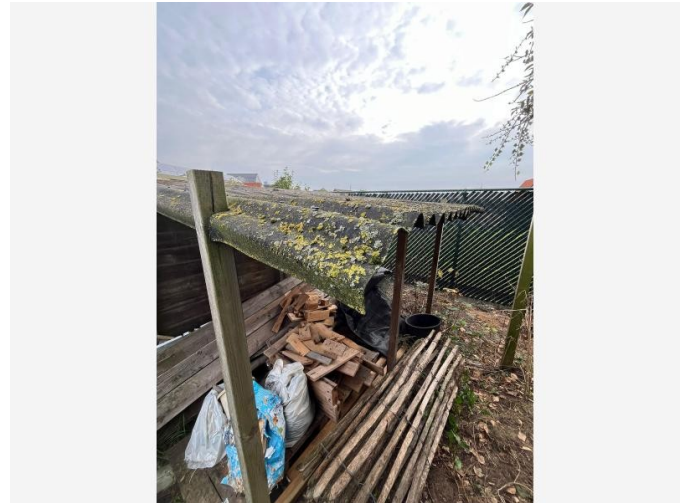
## Fiche 6: Bitumen golfplaten

Geen asbest

| # | Type | Referentie | Resultaat |
|---|---|---|---|
| 6.1 | Puntmonster | PM01 | Geen asbest |

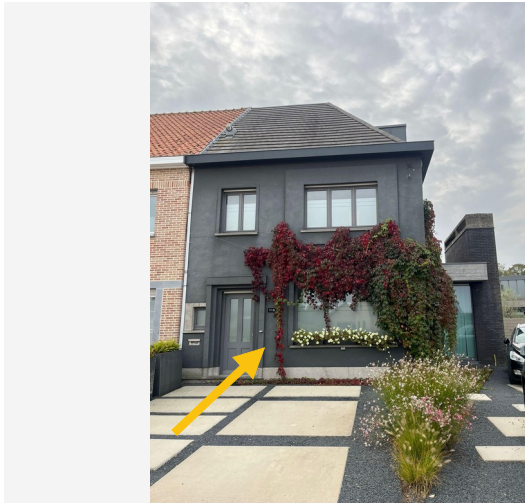
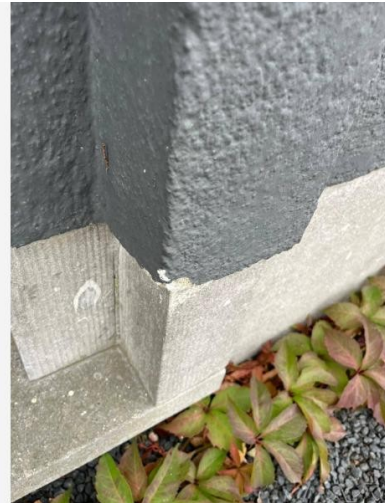
## Fiche 7: Crepi woning

Geen asbest

| # | Type | Referentie | Resultaat |
|---|---|---|---|
| 7.1 | Mengmonster | MM03 | Geen asbest |

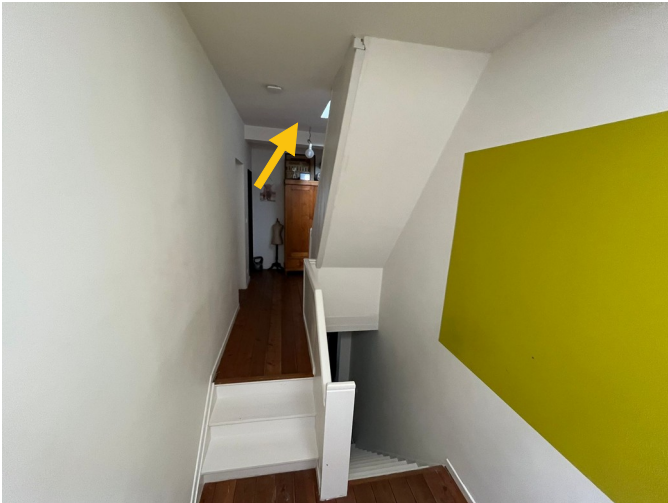
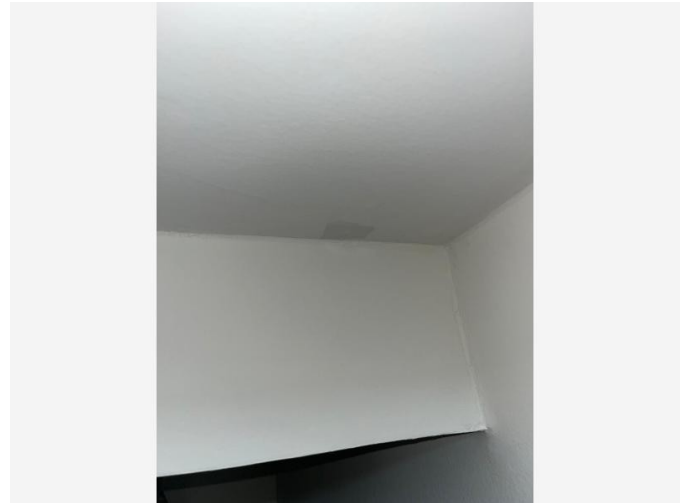
## Fiche 8: Pleisterwerk aan plafond

Geen asbest

| # | Type | Referentie | Resultaat |
|---|---|---|---|
| 8.1 | Mengmonster | MM02 | Geen asbest |
