# Asbestinventarisatattest

Kortrijksesteenweg 1109, 9051 Gent

Attestnummer : 20260302-000058.000

**Niet-asbestveilig**

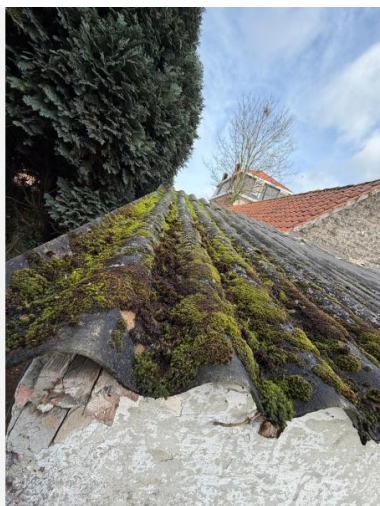
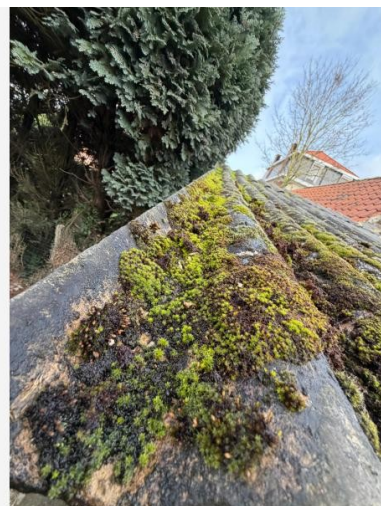
Overzichtsfoto

Detailfoto

Het asbestmateriaal valt onder de mijlpaal van 2040.

**Dringend verwijderen**

| Beschrijving | golfplaten slib+verwering |
| Type afvalstof | Betreft resten (contaminatie) van verwering of beschadiging |
| Type resten (contaminatie) | <ul style="list-style-type: none"><li>• Stof, deeltjes &lt; 4 mm, flinters, gruis (los, opliggend)</li><li>• Stukken, fragmenten (los, opliggend)</li></ul> |
| Gebondenheid resten | Niet hecht |
| Hoeveelheid (gewicht - aantal) | <ul style="list-style-type: none"><li>• 200,00 kg - 1 stuk</li></ul> |

- Scherm in afwachting van verwijdering het asbestafval af van luchtstromingen en verstoring: bijvoorbeeld door het te verpakken, te fixeren, af te dekken, signalisatie - afbakening aan te brengen, ....
- Verwijder het asbestafval.

- Eenvoudige handelingen: mag via doe-het-zelf of door werknemer(s) met opleidingsattest eenvoudige handelingen  
Voorzichtig asbesthoudende golfplaten 1 voor 1 en in hun geheel verwijderen. Niet gooien en geen stortkokers gebruiken.

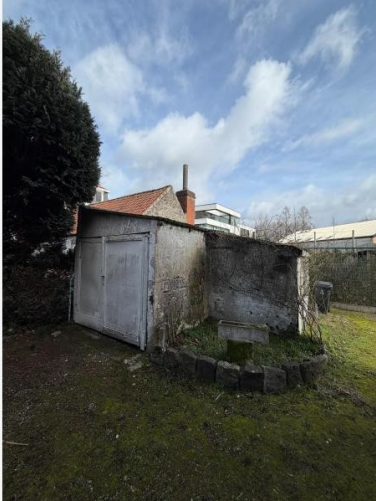
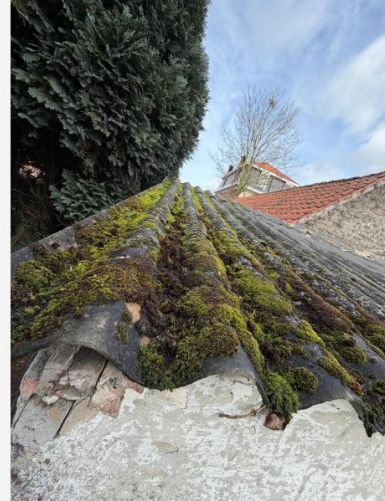
Overzichtsfoto

Detailfoto

Het asbestmateriaal valt onder de mijlpaal van 2034.

Verwijderen

- Zorg voor een veilig beheer. Vermijd het beschadigen van het asbestmateriaal. Controleer de toestand jaarlijks op wijzigingen.
- Hemelwater dat afspoelt van asbestcement daken of gevels kan asbestdeeltjes bevatten. Gebruik het enkel voor gesloten circuits (bv. spoelen toiletten). Reinig na het vervangen van het dak of de gevel de dakgoten en regenwaterput of -ton om asbesthoudend sediment of slib te verwijderen

- Eenvoudige handelingen: mag via doe-het-zelf of door werknemer(s) met opleidingsattest eenvoudige handelingen  
Verwijder de bevestigingen. Erna voorzichtig asbesthoudende golfplaten 1 voor 1 en in hun geheel verwijderen. Niet gooien en geen storkokers gebruiken.

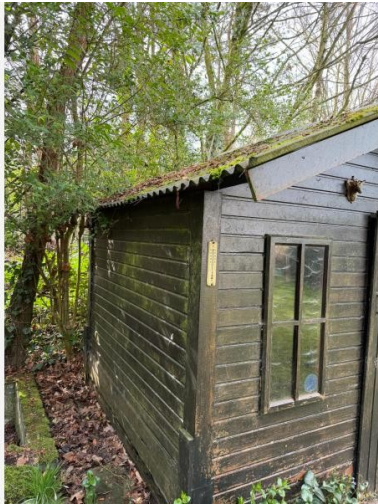
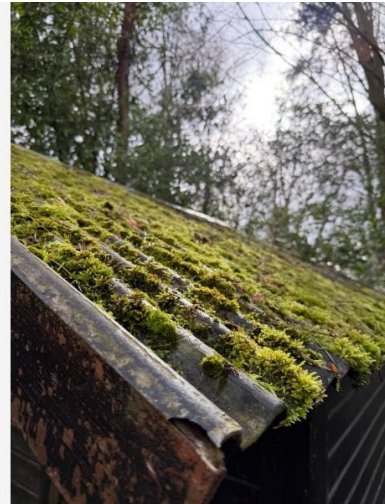
Overzichtsfoto

Detailfoto

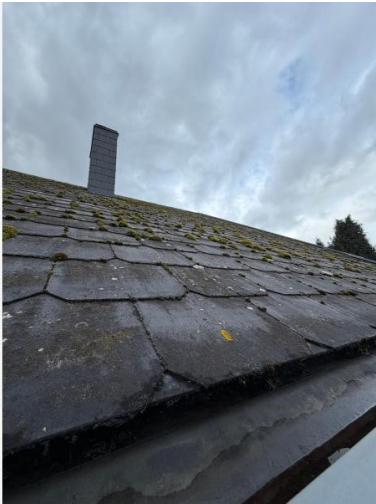
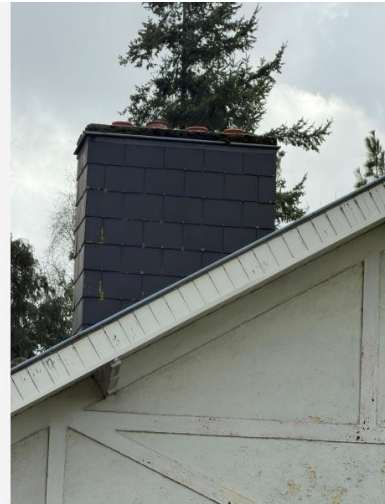
Overzichtsfoto

Detailfoto

| Identificatiemethode | <p>De asbestdeskundige beoordeelt het materiaal als asbestverdacht en dus asbesthoudend, en dit zonder monstername.</p> <p>Motivatie: Er is een onderzoeksbeperking die monstername verhindert; De ruimte of het materiaal bevindt zich hoger dan 3,5 meter vanaf een vaste ondergrond.</p> |

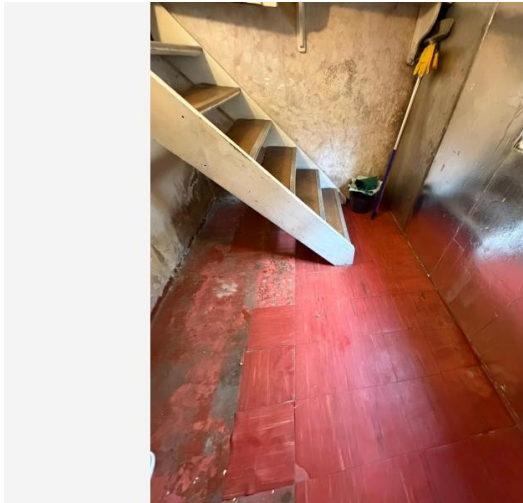
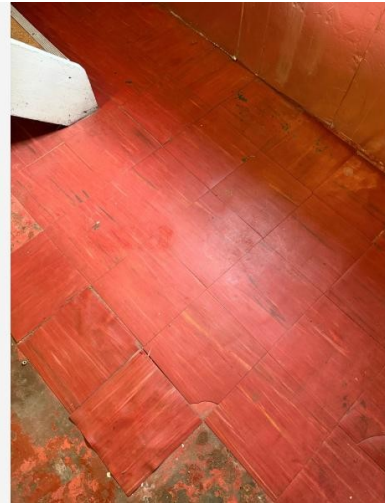
## Fiche 10: Vloerzeil (vast)

Geen asbest

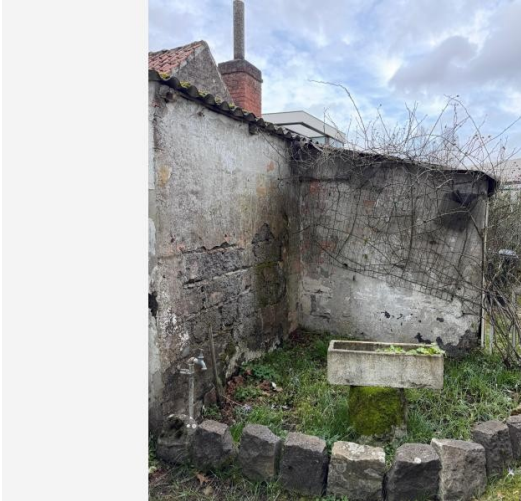
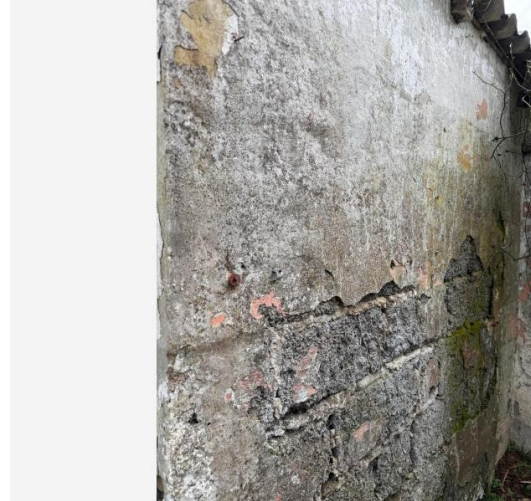
## Fiche 11: Cementering buiten

Geen asbest

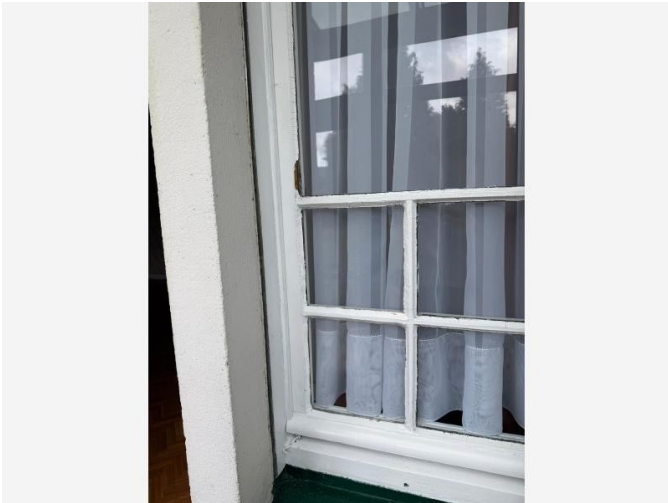
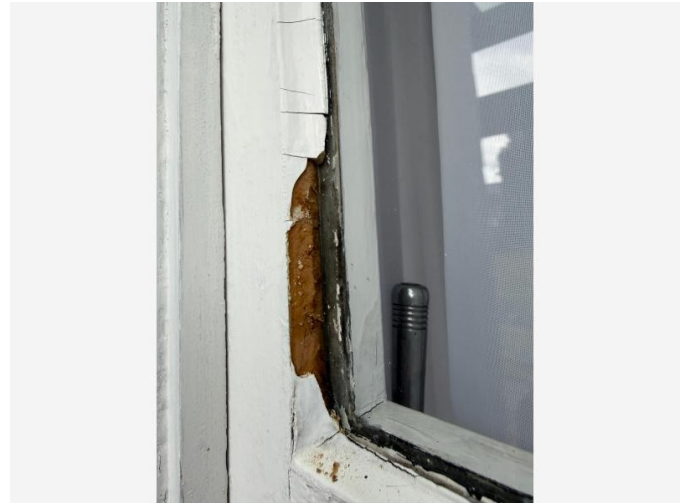
## Fiche 12: stopverf ramen woning

Geen asbest

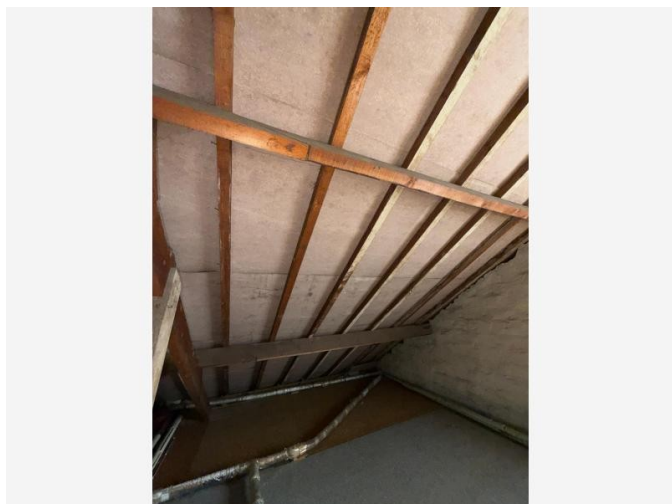
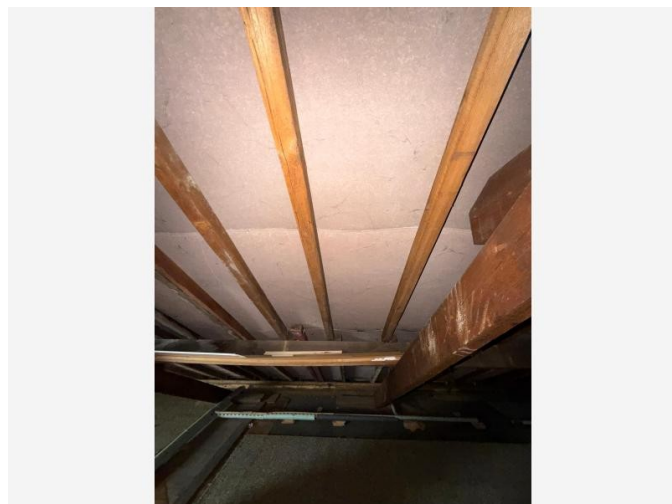
## Fiche 13: Onderdak hellend dak

Geen asbest

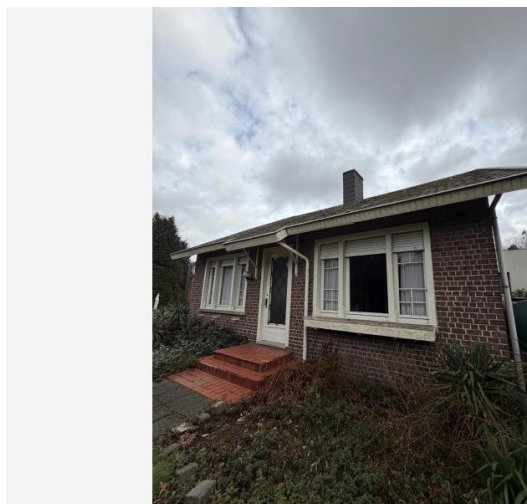
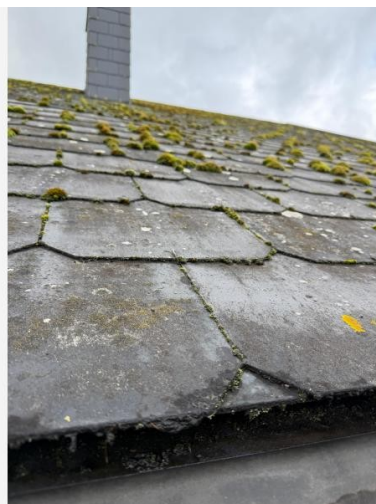
## Fiche 14: Leien hellend dak

Geen asbest

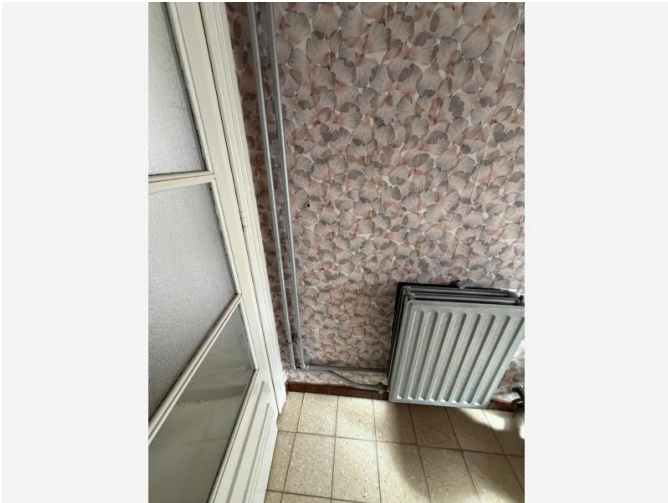
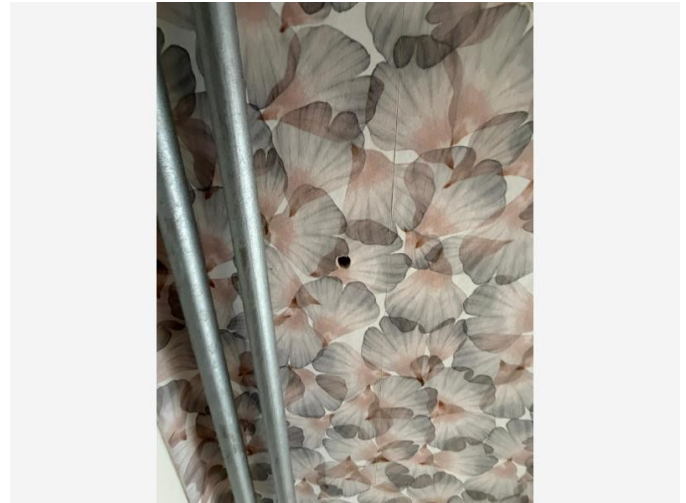
## Fiche 15: pleisterwerk muur

Geen asbest

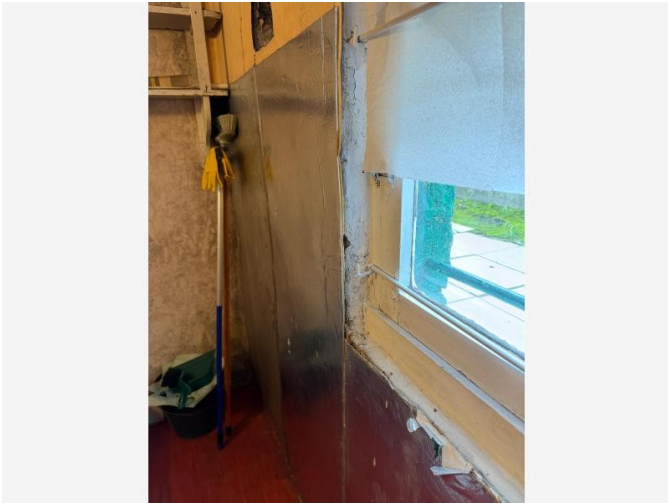
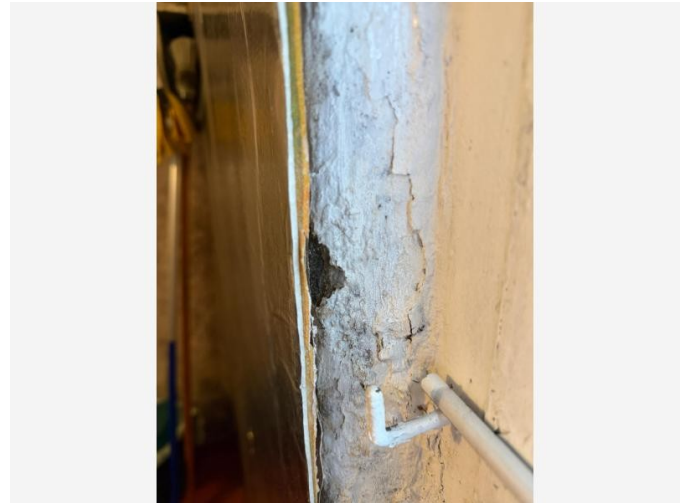
## Fiche 16: Cementering binnen

Geen asbest

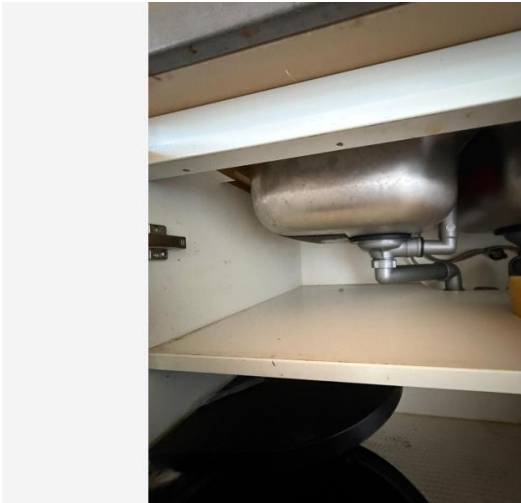
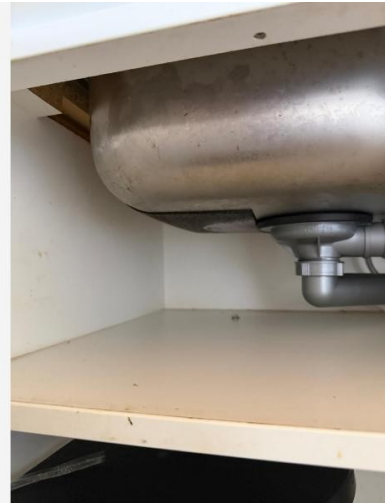
## Fiche 17: Demp klever pompbak keuken

Geen asbest

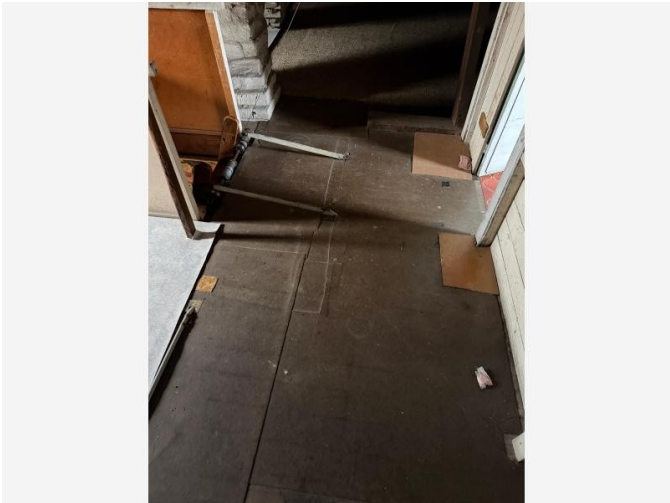
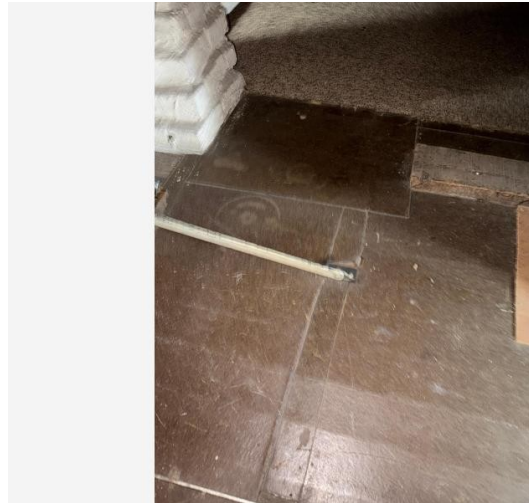
## Fiche 18: Vloerzeil (los)

Geen asbest

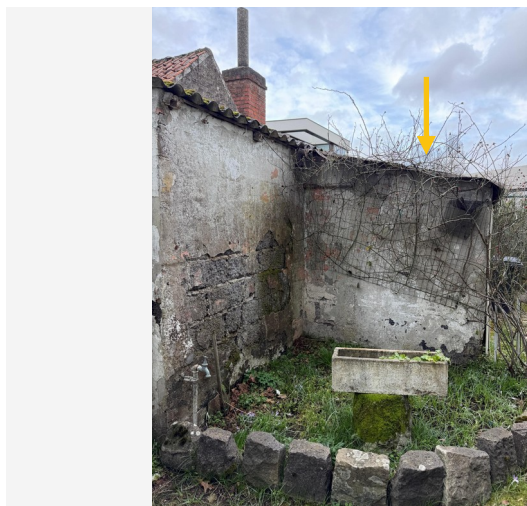
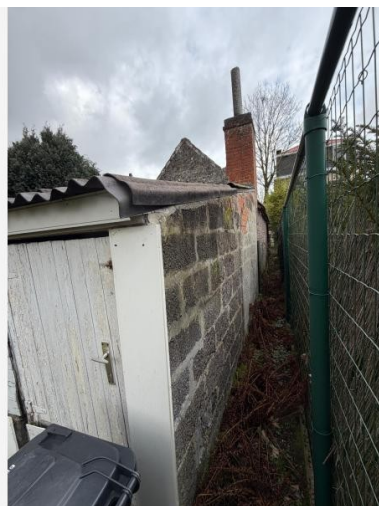
## Fiche 19: Bitumen golfplaat tuinhuis

Geen asbest

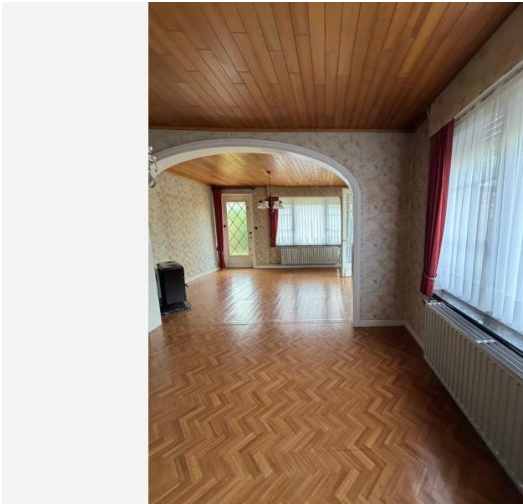
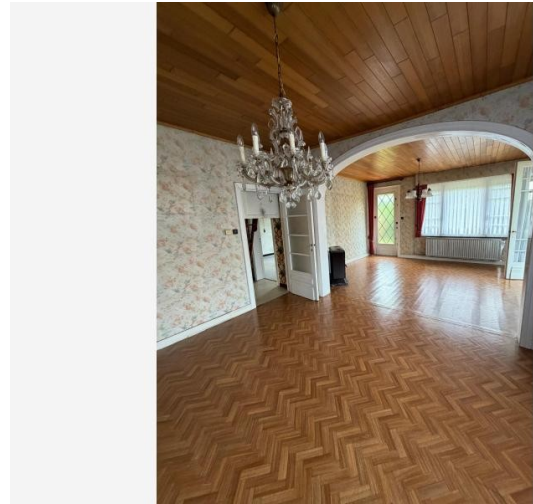
## Fiche 24: Geen pleisterwerk plafond aanwezig

| Beschrijving | Notitie | Terug te vinden op plannen |
|---|---|---|
| Fiche 24: Geen pleisterwerk plafond aanwezig | Geen pleisterwerk plafond aanwezig.<br>plafond = verlaagde plafond. (hout/gyproc)<br><br>Niet mogelijk om te zien of er achter de verlaagde plafonds nog pleisterwerk zit. | - |
