Asbestinventarisatetest

Meulestedsesteenweg 66, 9000 Gent

Attestnummer : 20260402-000196.000

Uitgegeven op : 02.04.2026

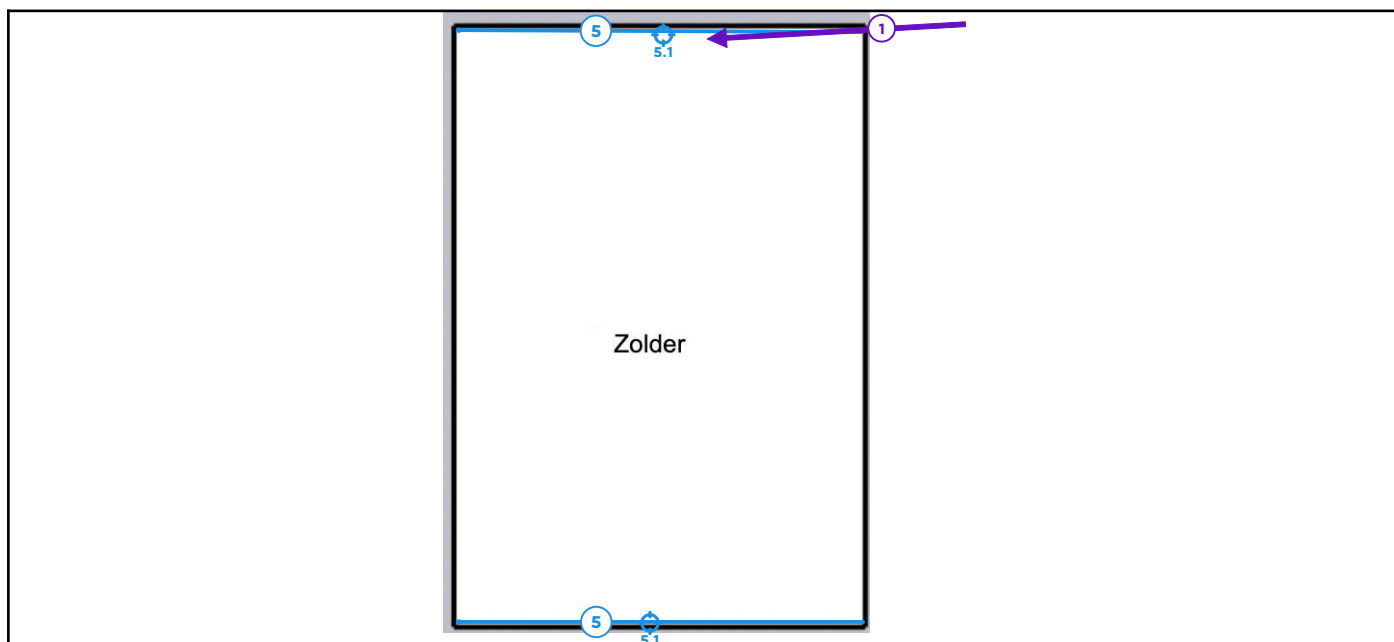
Plan 1.6: Grondplan Zolder

Beschrijving	Type	Actie
1. Schouw(en) - Hoger dan 3,5 meter	Beperking	-
5. Cementlaag muren - Zolder	Geen asbest	-
5.1 Code: 136873 - 5	Mengmonster	-

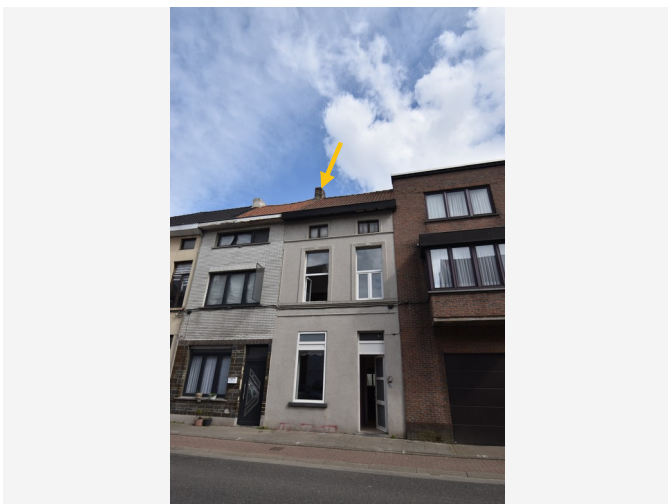
Situeringfoto

Tijdelijke beperking

Reden: Het te onderzoeken materiaal situeert zich hoger dan 3,50 m te rekenen vanaf een veilige ondergrond

Uitleg van de asbestdeskundige: Aangezien de schouw(en) zich bevindt op een hoogte hoger dan 3,5 m (vanaf een veilige ondergrond) kon deze niet worden gecontroleerd tijdens de inspectie. Dit betreft een beperking van middellange termijn (geen hoogtewerker op korte termijn of binnen redelijke kosten). Wanneer de schouw(en) toegankelijk wordt gemaakt, dient deze nader te worden bestaald.

De visueel waarneembare delen van de schouwpijpen zijn niet-asbestverdacht.

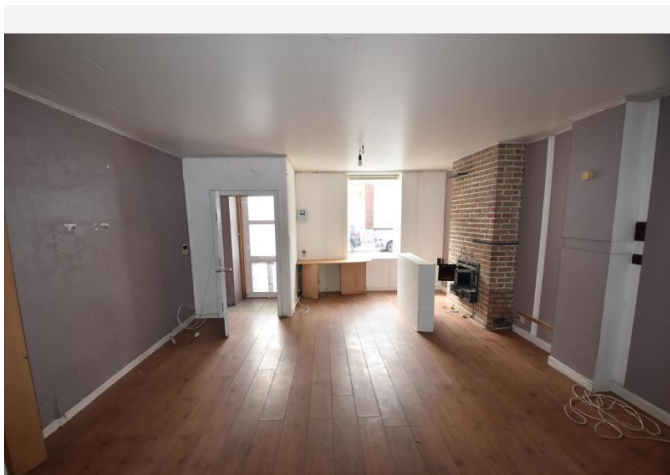
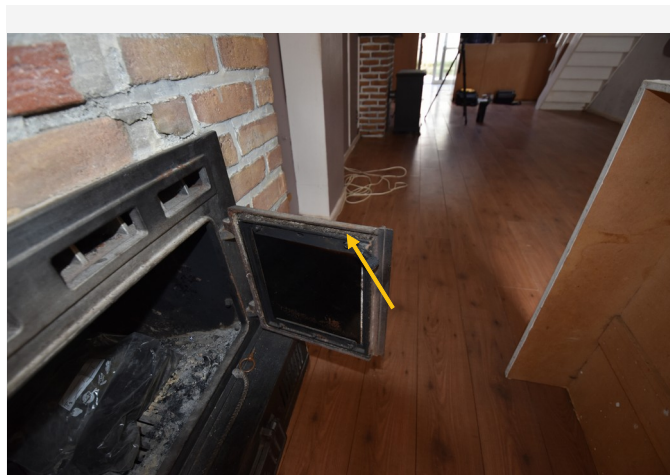
Glasvezelkoord werd geconstateerd via de visuele eigenschappen van het materiaal (Blinkende, egale & flexibele koord). Geen verdachte materialen waargenomen in & rondom de kachel (Zonder destructief onderzoek binnenin de schouw zelf).

Basis voor advies	De asbestdeskundige beoordeelt het materiaal als niet-asbestverdacht.
--------------------------	---

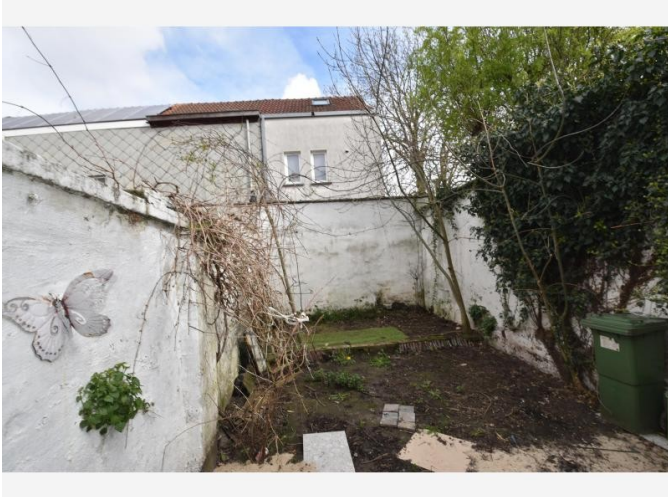
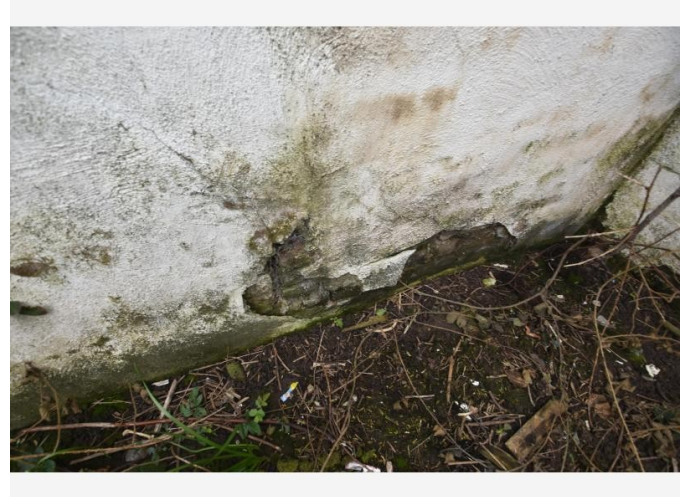
Fiche 3: Cementlaag muren - Tuinmuren

Geen asbest

#	Type	Referentie	Resultaat
3.1	Mengmonster	136873 - 6	Geen asbest

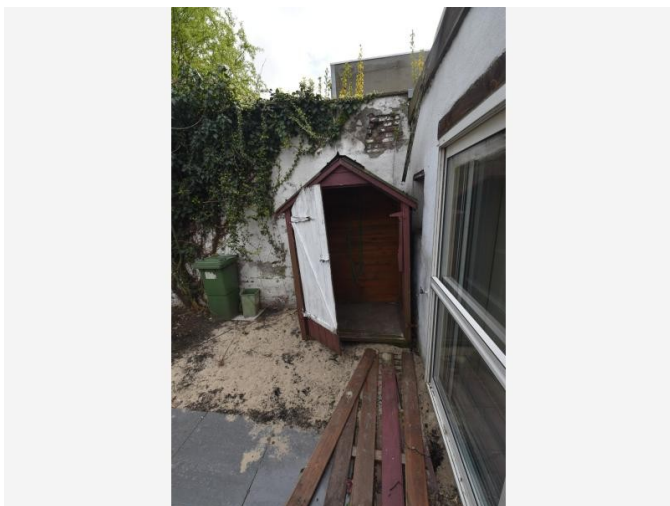
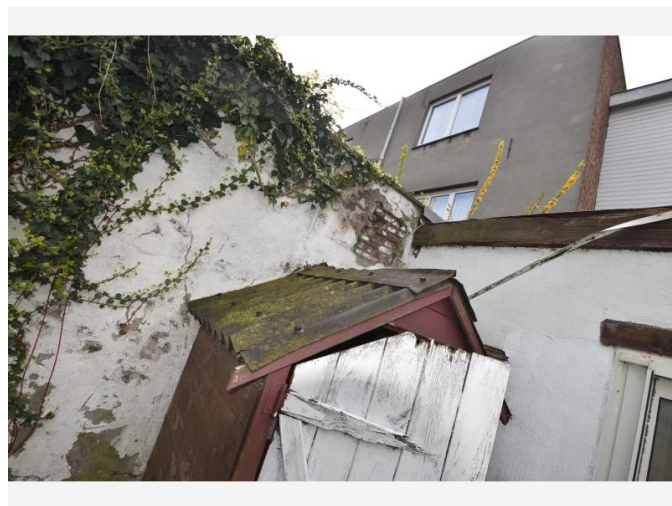
Geen asbest

#	Type	Referentie	Resultaat
4.1	Puntmonster	136873 - 4	Geen asbest

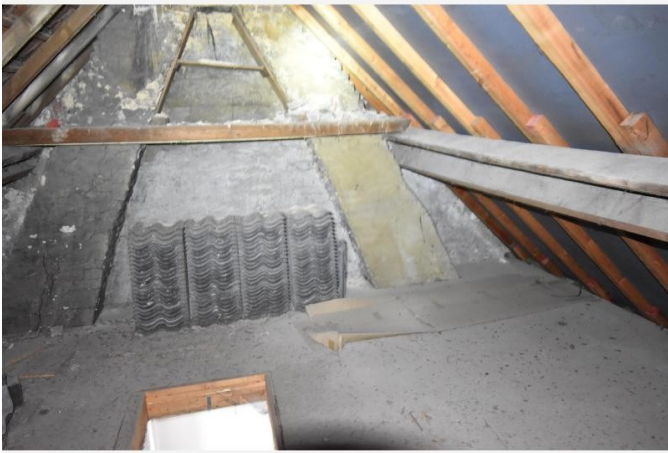
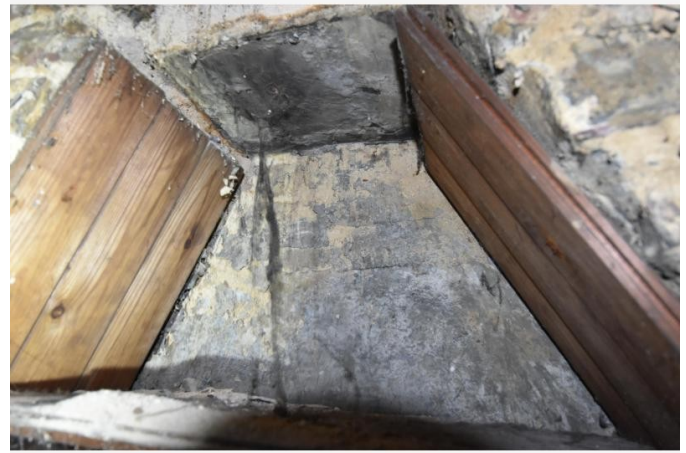
Fiche 5: Cementlaag muren - Zolder

Geen asbest

#	Type	Referentie	Resultaat
5.1	Mengmonster	136873 - 5	Geen asbest

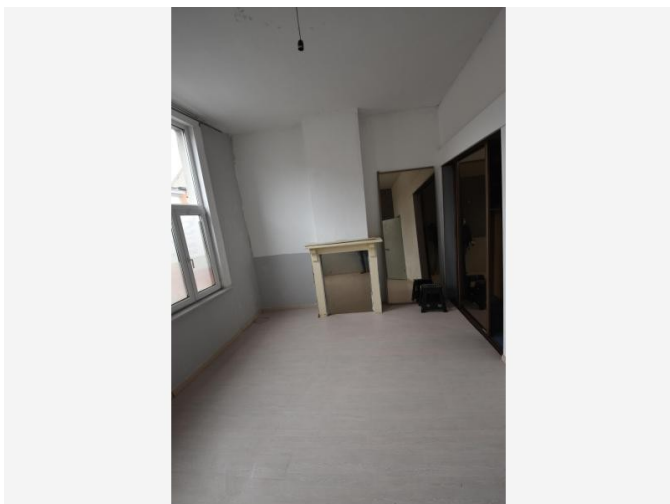
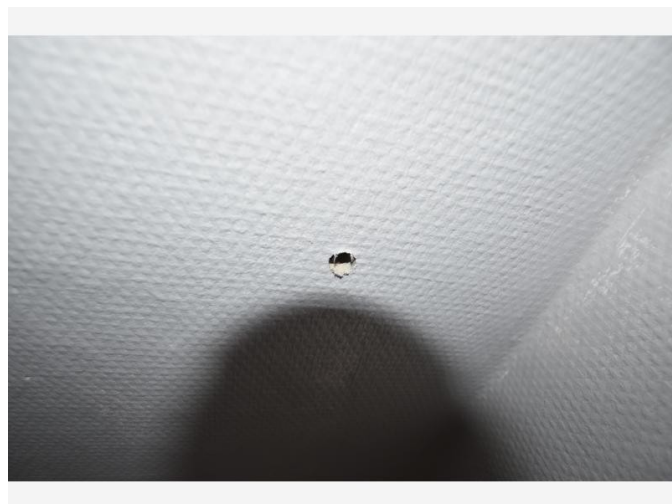
Fiche 6: Pleisterwerk - Muren

Geen asbest

#	Type	Referentie	Resultaat
6.1	Mengmonster	136873 - 1	Geen asbest

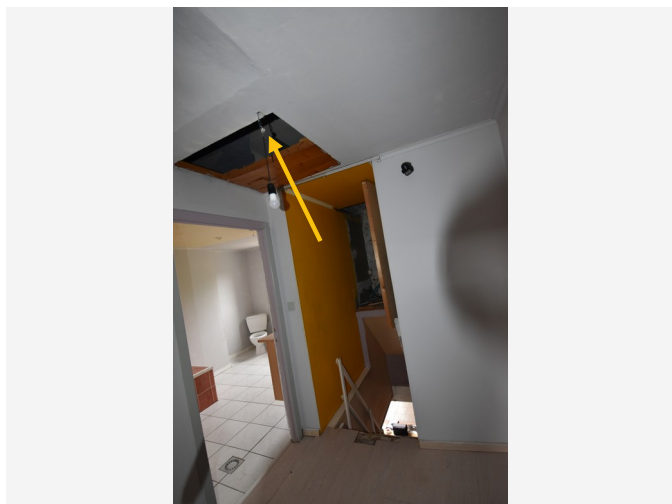
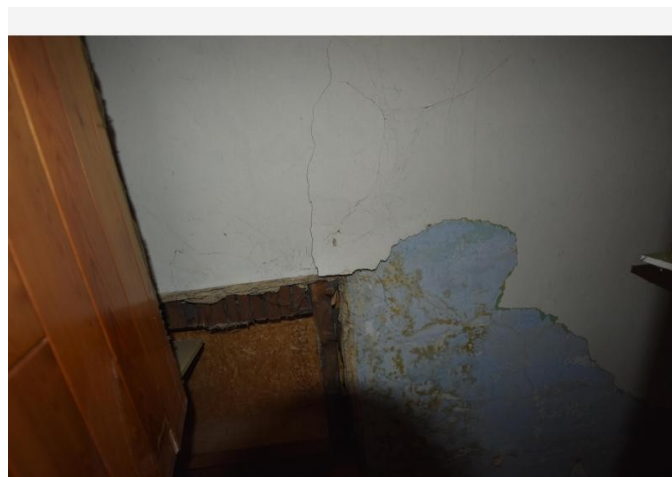
Fiche 7: Pleisterwerk - Plafonds

Geen asbest

#	Type	Referentie	Resultaat
7.1	Mengmonster	136873 - 2	Geen asbest

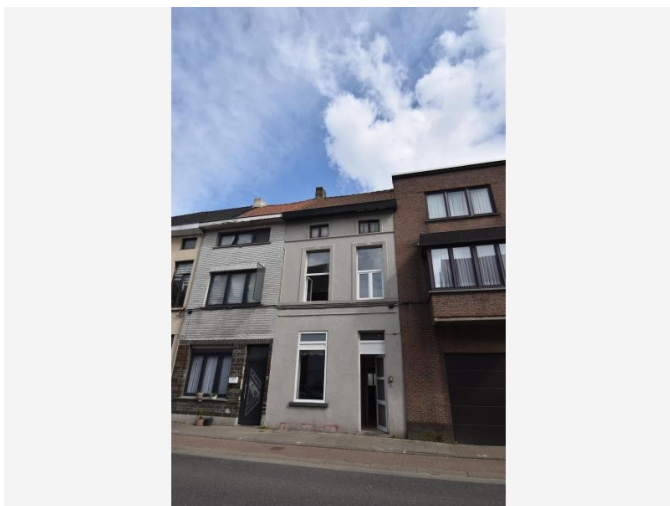
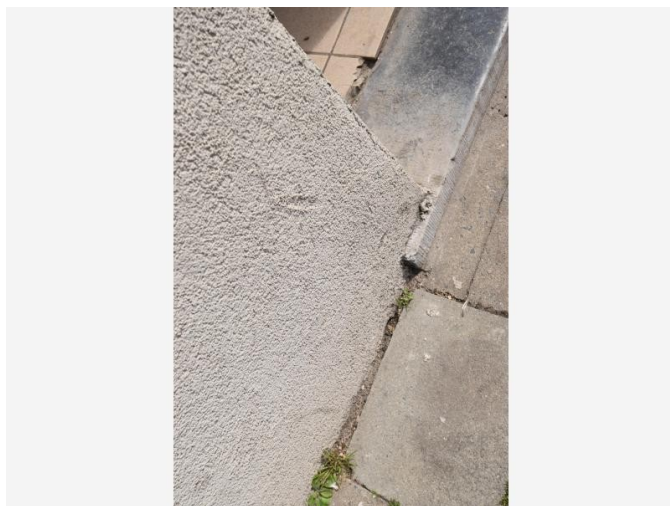
Fiche 8: Crepi - Voorgevel

Geen asbest

#	Type	Referentie	Resultaat
8.1	Mengmonster	136873 - 3	Geen asbest

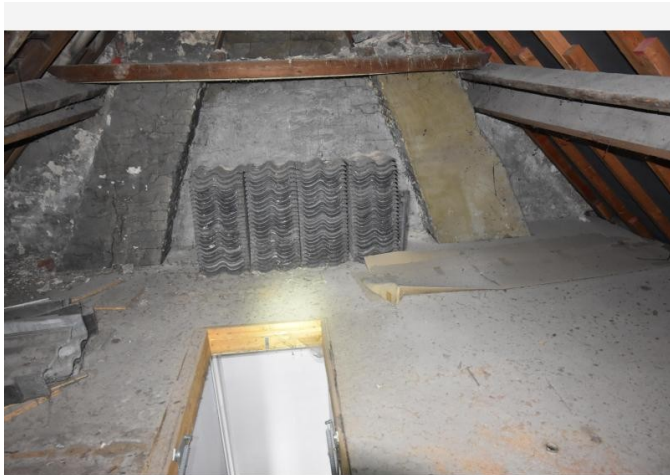
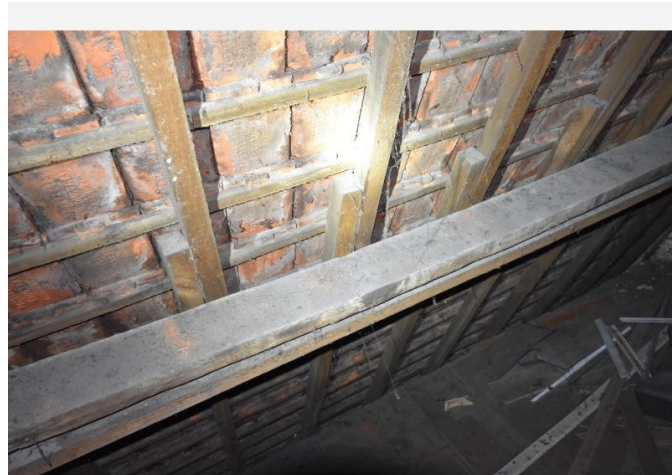
Beschrijving	Notitie	Terug te vinden op plannen
Fiche 9: Geen verdacht onderdak aanwezig - Schuine daken	<p>- Bij dit pand werd een niet-verdacht onderdak waargenomen op de achterzijde van het dak, zonder destructief onderzoek (Naar eventuele tussenliggende lagen).</p> <p>Materiaal: in kunststof.</p> <p>- Bij dit pand werd geen onderdak waargenomen op de voorzijde van het dak (Rechtstreeks pannen zichtbaar).</p>	Plan 1.8: Grondplan Zolder
Fiche 10: EPDM bovenlaag - Plat dak	<p>Bovenlaag van het platte dak bestaat uit een niet-asbestverdachte EPDM laag (Bijgevolg niet-asbestverdacht). Er werd geen destructief onderzoek gepleegd naar eventuele verdachte onderliggende roofing/lijmlagen. Indien bij eventuele werken</p> <p>onderliggende (lijm)lagen waargenomen worden, laat dan eerst een staal uitvoeren, alvorens werken verder te zetten.</p> <p>(Enkel de toplaag kon bekeken worden zonder destructief onderzoek).</p>	Plan 1.2: Grondplan +0

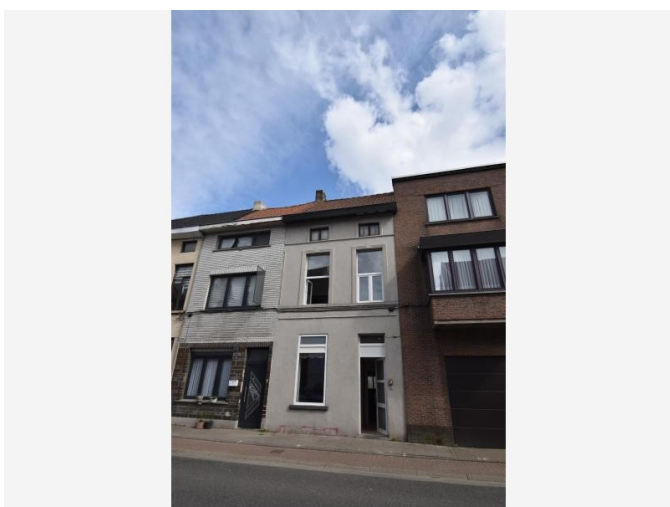
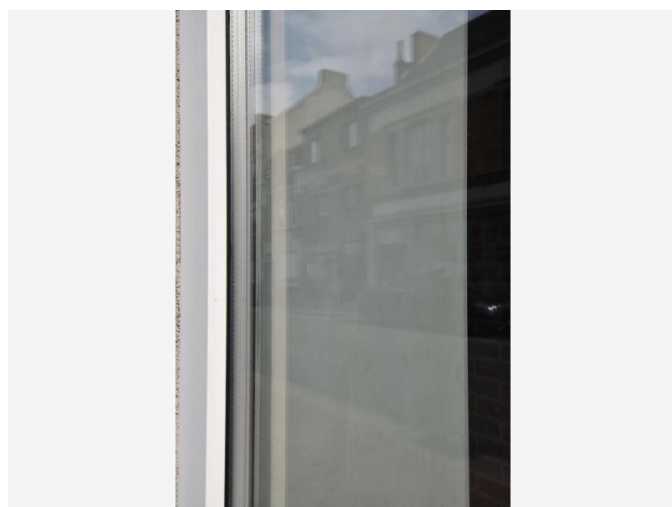
Fiche 11: Geen verdachte mastiek/kit/stopverf waargenomen	Bij alle ramen werden geen verdachte mastiek/kit/stopverf waargenomen, wel zachte verende niet-verdachte kit/silicone.	-
Fiche 12: Dakbedekking - Niet asbest-verdacht	De dakbedekking op her schuin dak zijn niet asbestverdachte dakpannen.	Plan 1.7: Grondplan Zolder
