# Asbestinventarisat attest

Heirweg 24, 9840 Nazareth-De Pinte

Attestnummer : 20260821-000108.000

Eindconclusie:

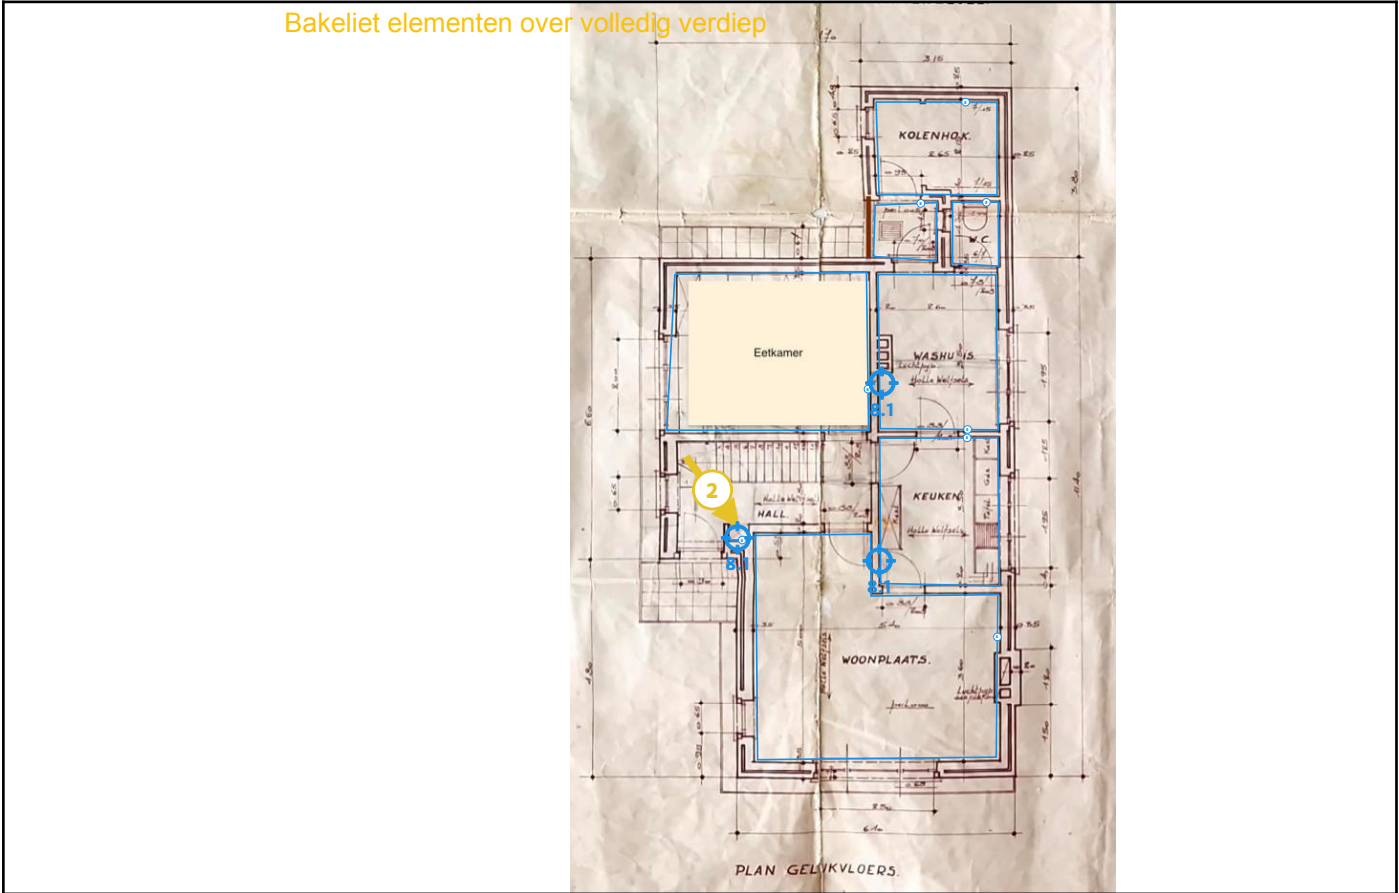
# Plan 1.1: Grondplan +0

| Beschrijving | Type | Actie |
|---|---|---|
| 1. Elementen in bakeliet | Asbestmateriaal | Zorgvuldig beheren |
| 2. Bakeliet Teller - Inkomhal | Asbestmateriaal | Zorgvuldig beheren |
| 8. Pleisterwerk - Muren | Geen asbest | - |

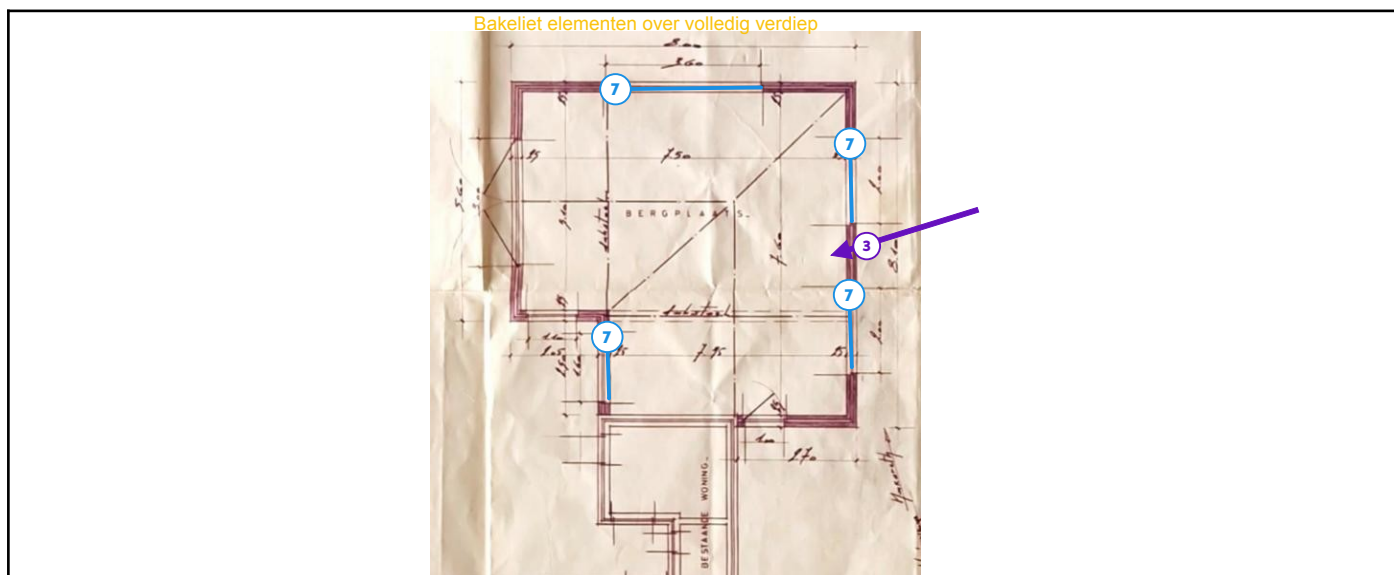
## Plan 1.4: Grondplan +0 garage

| Beschrijving | Type | Actie |
|---|---|---|
| 1. Elementen in bakeliet | Asbestmateriaal | Zorgvuldig beheren |
| 3. Schouw(en) - Hoger dan 3,5 meter | Beperking | - |

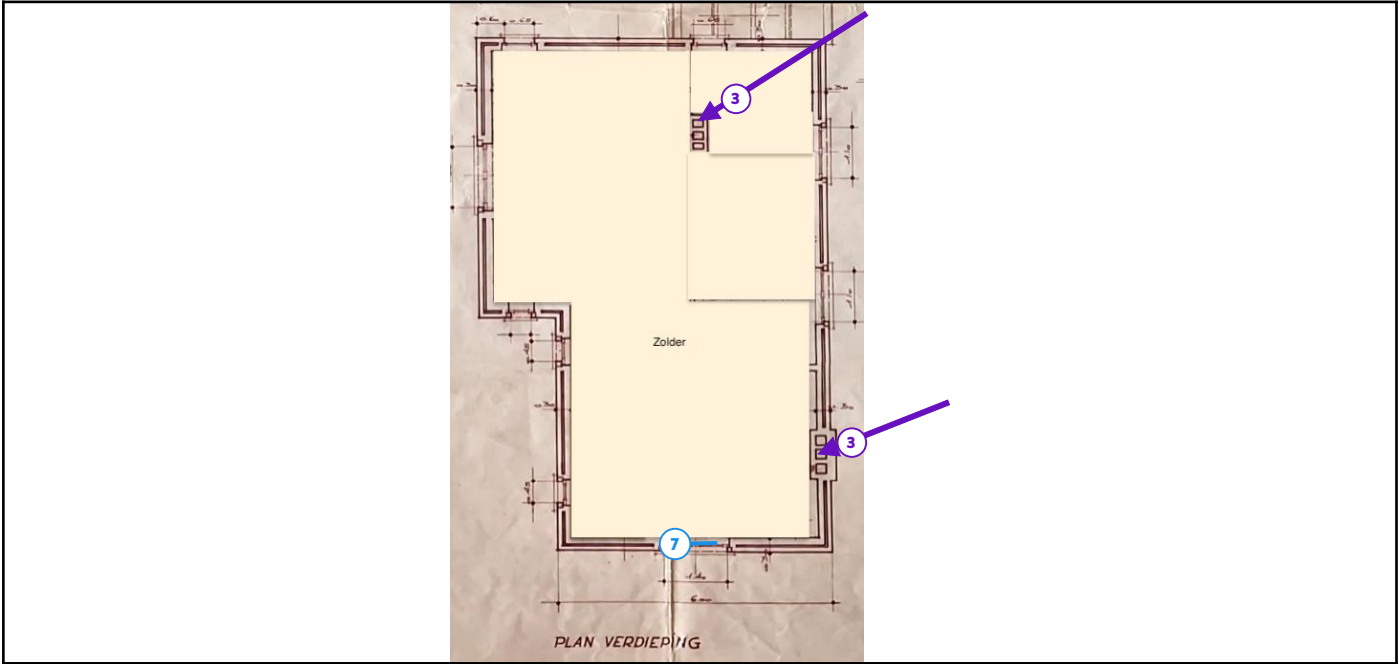
# Plan 1.12: Grondplan +2

| Beschrijving | Type | Actie |
|---|---|---|
| 3. Schouw(en) - Hoger dan 3,5 meter | Beperking | - |

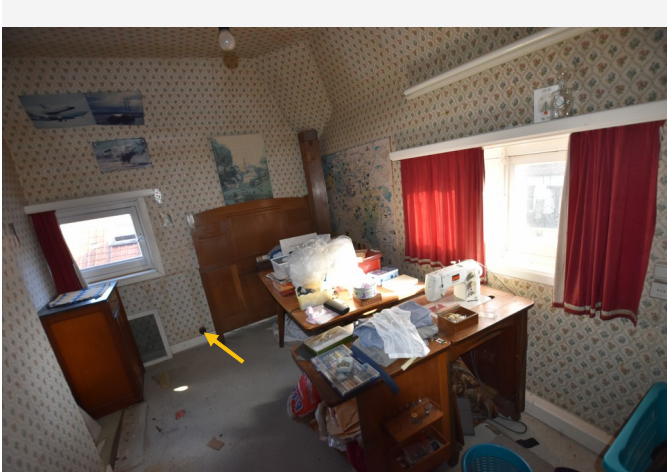
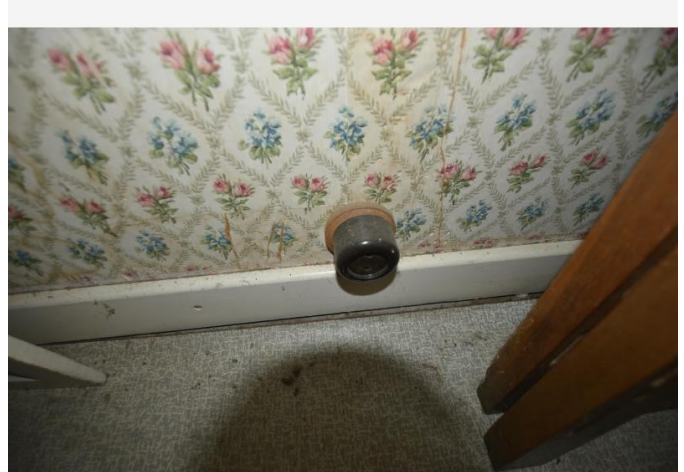
| Eindbeoordeling materiaalrisico | Laag materiaalrisico en/of verlaagde kans op vezelvrijgave |

| Asbestsoort (vezeltype) | Crocidoliet aanwezig |
| Toestand van het materiaal | Onbeschadigd, niet verweerd |

| Beschrijving | Elementen in bakeliet |
| Opmerking | <p>Doorheen het pand bevinden zich verschillende elementen in bakeliet (Zoals stopcontact(en), schakelaar(s), verdeeldoos/dozen, deurbel(len), zekeringskast(en), socket(s), etc).</p> <p>Hoeveelheid werd naar best vermogen geraamd.</p> |

Zorgvuldig beheren

- Zorg voor een veilig beheer. Vermijd het beschadigen van het asbestmateriaal. Controleer de toestand jaarlijks op wijzigingen.
- Scherm in afwachting van verwijdering het asbestmateriaal af van luchtstromingen en verstoring: bijvoorbeeld door het te verpakken, te fixeren, af te dekken, signalisatie - afbakening aan te brengen, ...

Wij adviseren om dit te laten verwijderen door een aannemer met opleidingsattest eenvoudige handelingen.

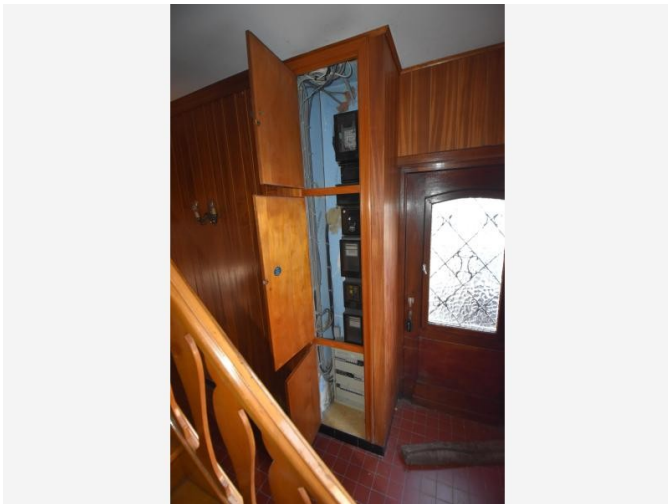
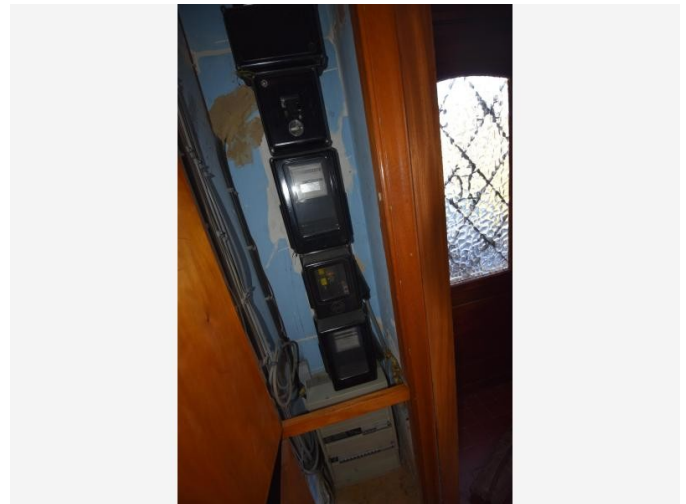
| Eindbeoordeling materiaalarisico | Laag materiaalarisico en/of verlaagde kans op vezelvrijgave |

| Asbestsoort (vezeltype) | Crocidoliet aanwezig |
| Toestand van het materiaal | Onbeschadigd, niet verweerd |

| Beschrijving | Bakeliet Teller - Inkomhal |

Zorgvuldig beheren

- Zorg voor een veilig beheer. Vermijd het beschadigen van het asbestmateriaal. Controleer de toestand jaarlijks op wijzigingen.

- Eenvoudige handelingen: mag via doe-het-zelf of door werknemer(s) met opleidingsattest eenvoudige handelingen  
Te verwijderen door opgeleid techniek van nutsmaatschappij (personeel 8u basisopleiding eenvoudige handelingen).

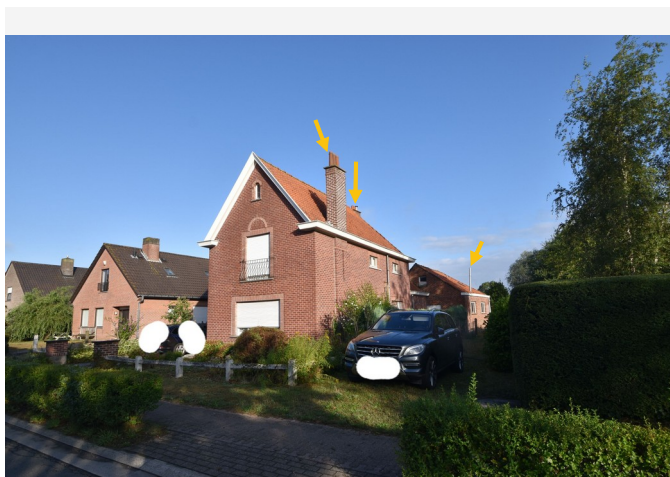
**Reden:** Het te onderzoeken materiaal situeert zich hoger dan 3,50 m te rekenen vanaf een veilige ondergrond

**Uitleg van de asbestdeskundige:** Aangezien de schouw(en) zich bevindt op een hoogte hoger dan 3,5 m (vanaf een veilige ondergrond) kon deze niet worden gecontroleerd tijdens de inspectie. Dit betreft een beperking van middellange termijn (geen hoogtewerker op korte termijn of binnen redelijke kosten). Wanneer de schouw(en) toegankelijk wordt gemaakt, dient deze nader te worden bestaald.

De visueel waarneembare delen van de schouwpijpen zijn niet-asbestverdacht.

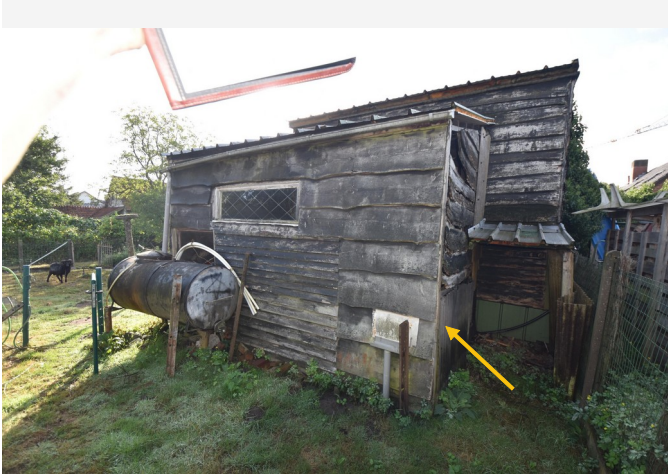
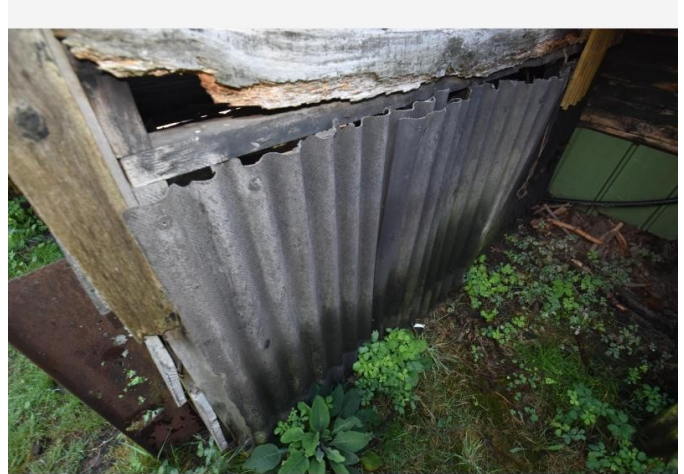
Geen asbest

| # | Type | Referentie | Resultaat |
|---|---|---|---|
| 5.1 | Puntmonster | 148897 - 4 | Geen asbest |

| Beschrijving | Golfplaten - Zijgevel Duivenhok |

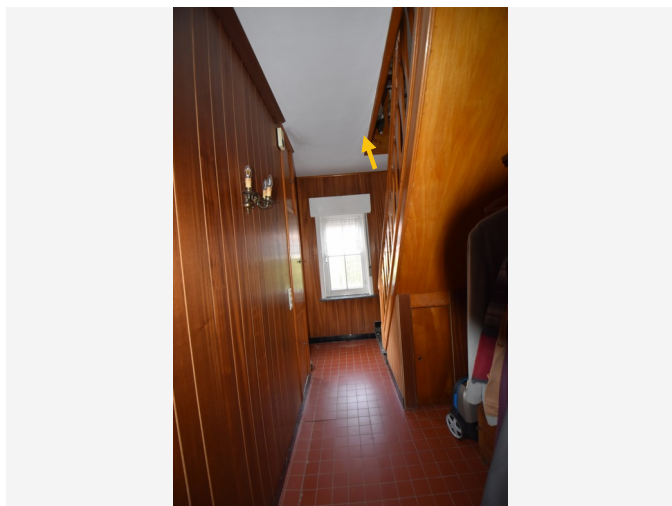
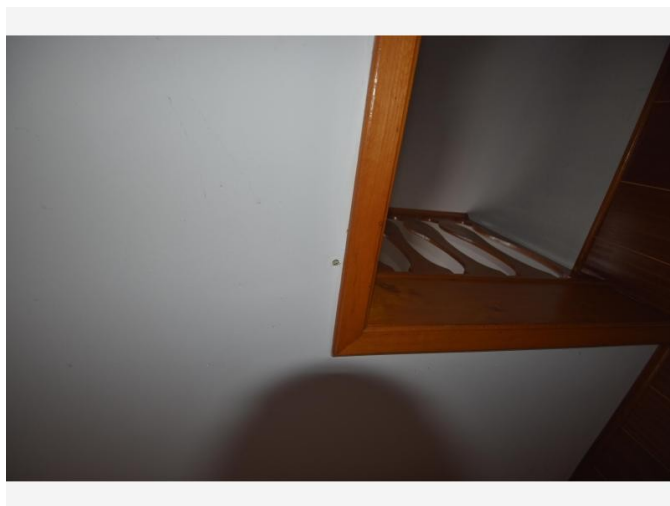
## Fiche 6: Pleisterwerk - Plafonds

Geen asbest

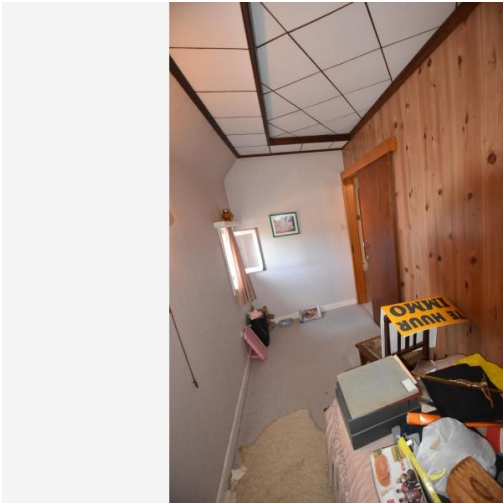
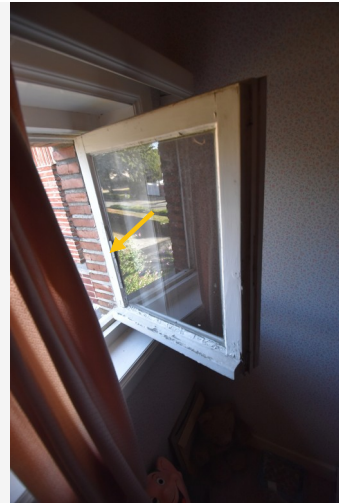
## Fiche 7: Kit - Schrijnwerk/glas van ramen

Geen asbest

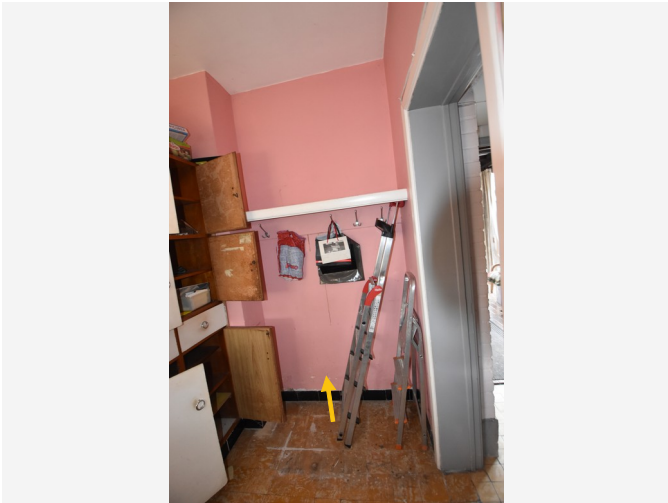
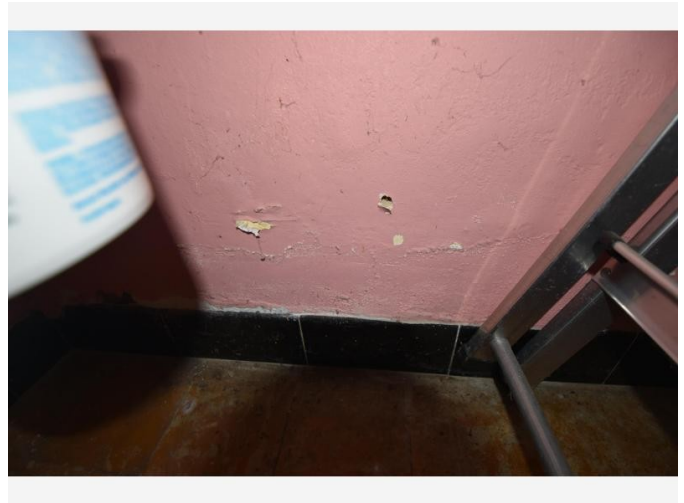
## Fiche 8: Pleisterwerk - Muren

Geen asbest

| Opmerking | <p>--&gt; Stalen werden genomen op volgende plaatsen:</p> <ul style="list-style-type: none"> <li>- Natte ruimte (Keuken).</li> <li>- Droge ruimte (Wasplaats).</li> <li>- Traphal.</li> </ul> <p>--&gt; Er konden geen stalen genomen worden op volgende plaatsen:</p> <ul style="list-style-type: none"> <li>- Stookruimte (Reden: Niet aanwezig).</li> </ul> |

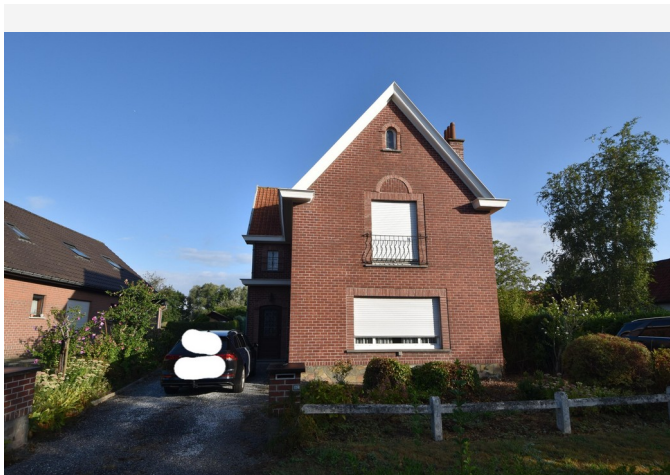
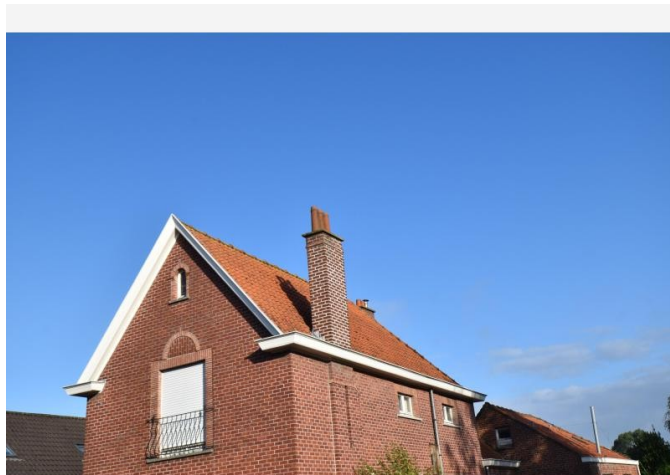
## Fiche 11: Dakbedekking - Niet asbest-verdacht

| Beschrijving | Notitie | Terug te vinden op plannen |
|---|---|---|
| Fiche 11: Dakbedekking - Niet asbest-verdacht | <ul style="list-style-type: none"><li>- De dakbedekking op de schuine daken van de woning zijn niet asbestverdachte dakpannen.</li><li>- De dakbedekking op de platte daken van de woning is niet asbestverdachte EPDM.</li><li>- De dakbedekking op de daken van het duivenhok zijn niet asbestverdachte PVC of staalplaten.</li><li>- De dakbedekking op de schuine daken van het afdakje zijn niet asbestverdachte Glasvezel golfplaten &amp; Sandwichplaten.</li></ul> | Plan 1.13: Hoofdgebouw plan<br>Plan 2.2: Duivenhok plan<br>Plan 3.2: Afdakje plan |
