# Asbestinventarisatetest

Langestraat 52, 9790 Wortegem-Petegem

Attestnummer : 20260826-000384.000

Uitgegeven op : 26.08.2026

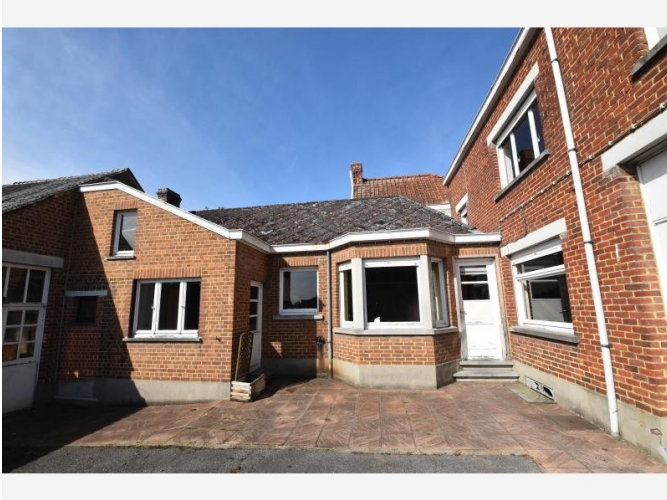
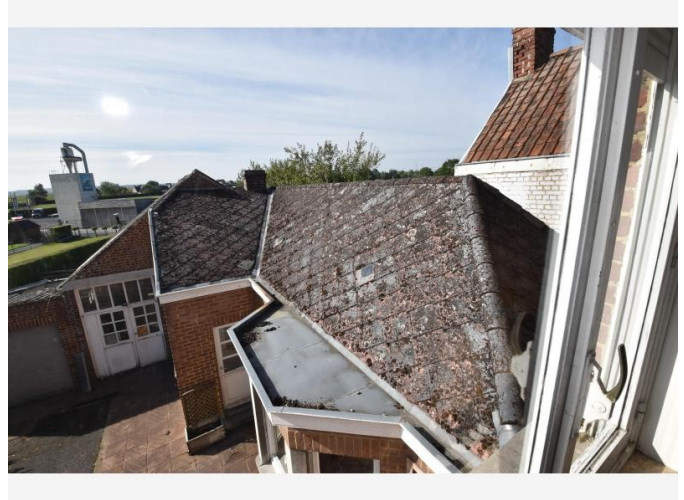
# Fiche 1: Leien - Dak boven Eetkamer/keuken/wasplaats

Een beschadigde asbesttoepassing of asbest in slechte staat kan makkelijk verder breken of vergruizen. Er komen dan schadelijke asbestvezels vrij die ingeademd kunnen worden.

U moet de toepassing tijdens en voor de verwijdering bevochtigen en/of fixeren. Dek de vloer en niet-verplaatsbare meubels aan de binnenzijde af met een folie. Vraag (niet-beschermde) derden niet in de buurt te komen.

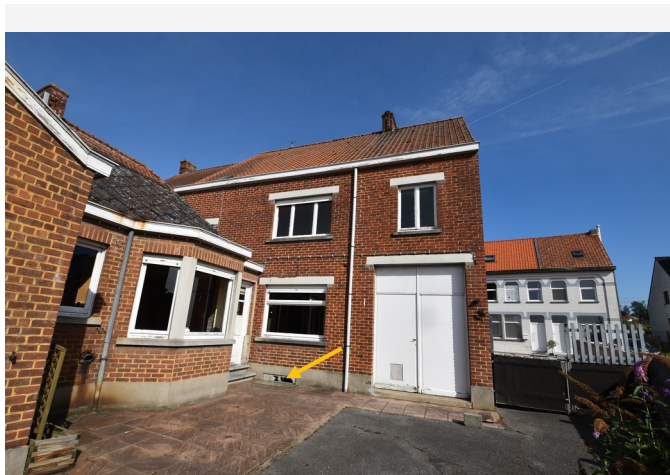
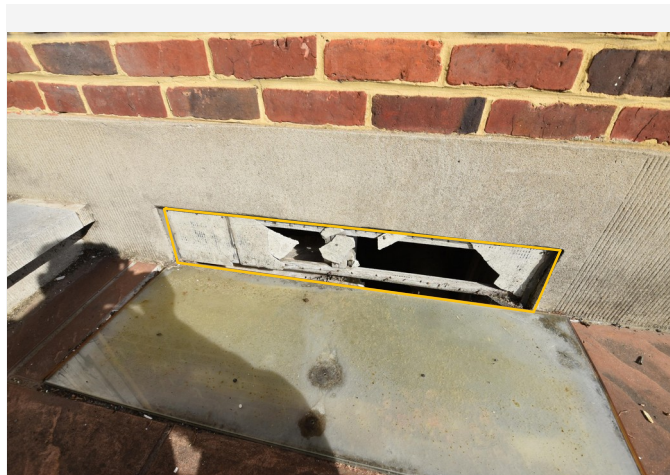
- Eenvoudige handelingen: mag via doe-het-zelf of door werknemer(s) met opleidingsattest eenvoudige handelingen  
In binnenruimtes mag u zelf, alleen hechtgebonden asbest verwijderen dat niet beschadigd is. Dat betekent dat het materiaal volledig intact is en er geen vrije asbestvezels zichtbaar zijn.  
Opgelet: ook tijdens het verwijderen moet het asbest intact blijven. Verwijdering kan en moet bijgevolg in zijn geheel zonder te breken of schade aan te brengen.

U moet de toepassing tijdens en voor de verwijdering bevochtigen en/of fixeren. Dek de vloer en niet-verplaatsbare meubels af met een folie. Sluit steeds alle ramen en deuren, schakel ventilatiesystemen even uit, en vraag (niet-beschermde) derden de woning te verlaten.

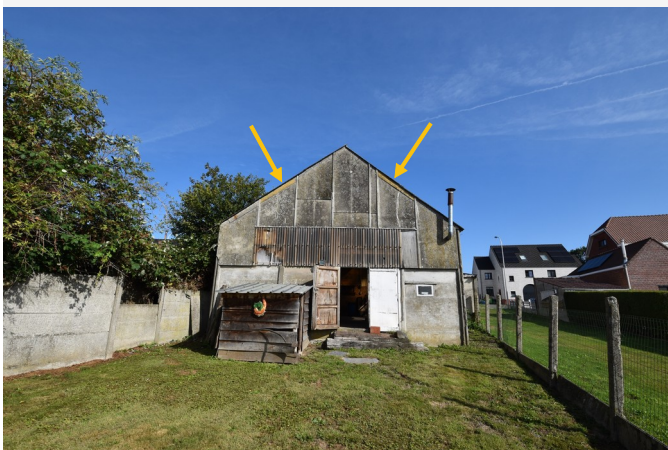
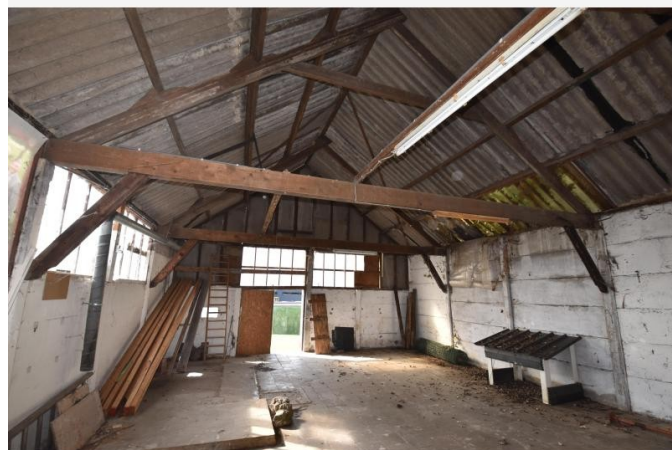
Een beschadigde asbesttoepassing of asbest in slechte staat kan makkelijk verder breken of vergruizen. Er komen dan schadelijke asbestvezels vrij die ingeademd kunnen worden.

| Identificatiemethode | <p>De asbestdeskundige beoordeelt het materiaal als asbestverdacht en dus asbesthoudend, en dit zonder monstername.</p> <p>Motivatie: Er is een onderzoeksbeperking die monstername verhindert; De ruimte of het materiaal bevindt zich hoger dan 3,5 meter vanaf een vaste ondergrond.</p> |

U moet de toepassing tijdens en voor de verwijdering bevochtigen en/of fixeren. Dek de vloer en niet-verplaatsbare meubels aan de binnenzijde af met een folie. Vraag (niet-beschermde) derden niet in de buurt te komen.

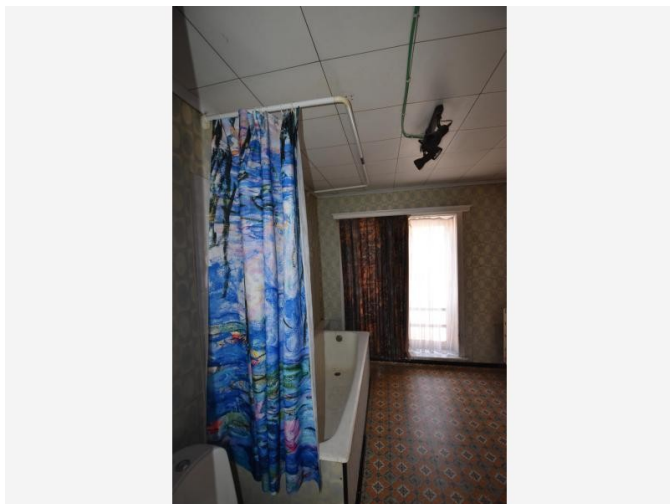
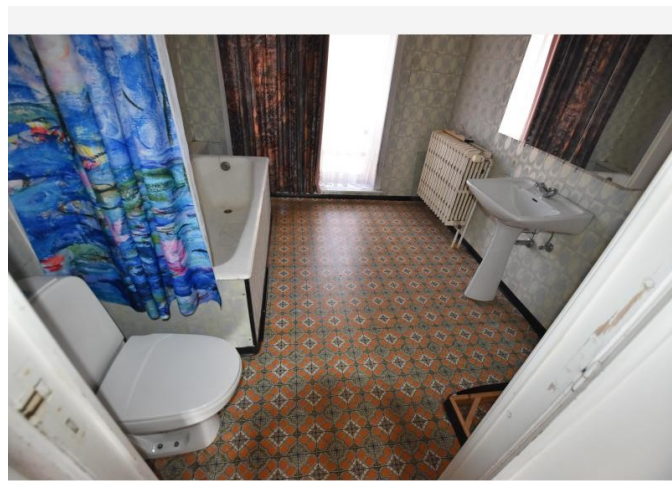
- asbesthoudende vloerzeilen/tegels & lijmlagen.
- leidingisolatie (in gips/kalk).
- picalplaten.
- pleisterwerk.
- spuitasbest.
- asbesthoudende toepassingen in binnenruimtes die voorzien zijn van een bevestiging met lijm, zodoende verwijdering zonder te breken of schade aan te richten onmogelijk is.

| Opmerking | Geen destructief onderzoek gepleegd naar eventuele verdachte onderliggende (lijm)lagen, daar vloerzeilen intact waren op het bezoek (Conform opdracht). Als u oudere lijm of verdachte onderliggende lagen tegenkomt, laat dan eerst een staal uitvoeren alvorens eventuele werken verder te zetten. |

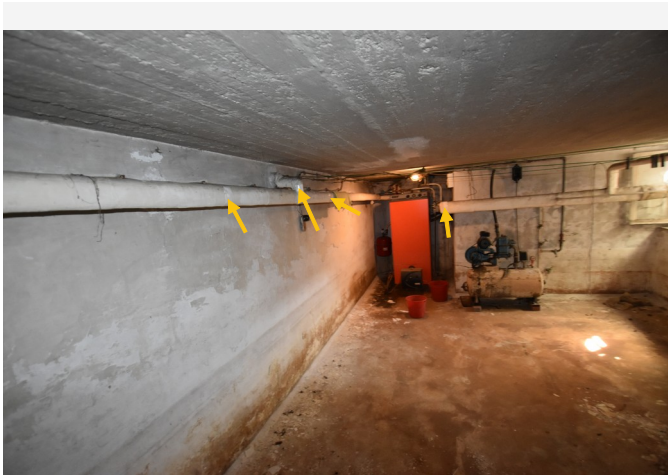
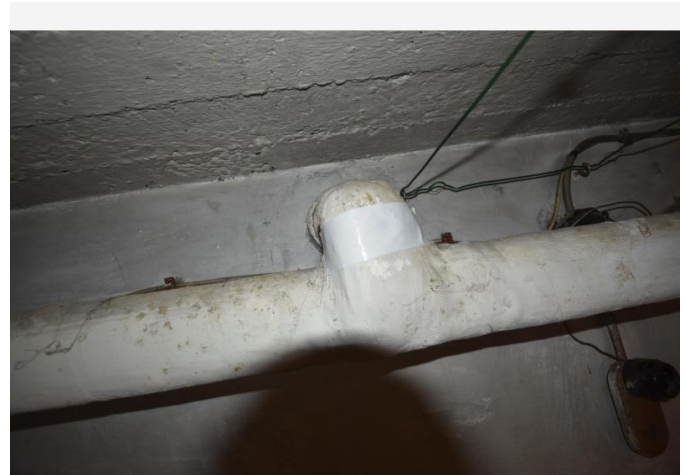
- asbesthoudende vloerzeilen/tegels & lijmlagen.
- leidingisolatie (in gips/kalk).
- pleisterwerk.
- spuitasbest.
- asbesthoudende toepassingen in binnenruimtes die voorzien zijn van een bevestiging met lijm, zodoende verwijdering zonder te breken of schade aan te richten onmogelijk is.

| Opmerking | Er werden meerdere punten bestaand en opgenomen in het mengstaal, conform het inspectieprotocol. |

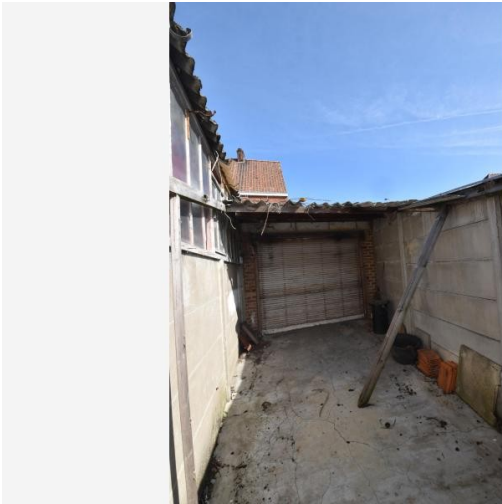
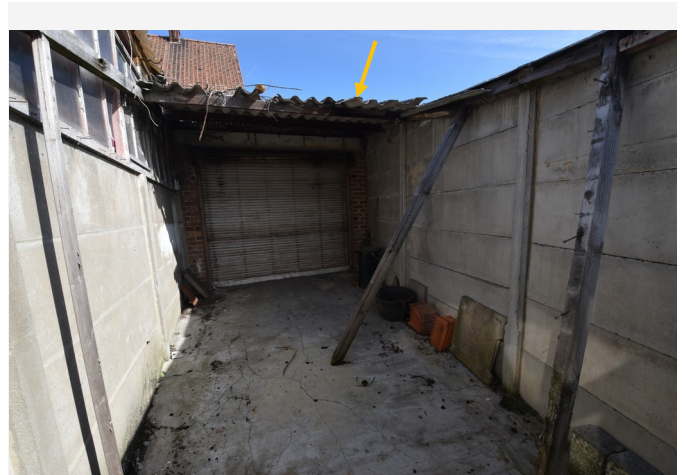
Een beschadigde asbesttoepassing of asbest in slechte staat kan makkelijk verder breken of vergruizen. Er komen dan schadelijke asbestvezels vrij die ingeademd kunnen worden.

U moet de toepassing tijdens en voor de verwijdering bevochtigen en/of fixeren. Dek de vloer en niet-verplaatsbare meubels aan de binnenzijde af met een folie. Vraag (niet-beschermde) derden niet in de buurt te komen.

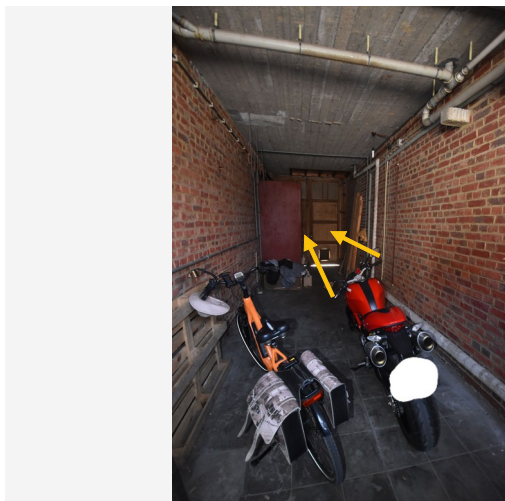
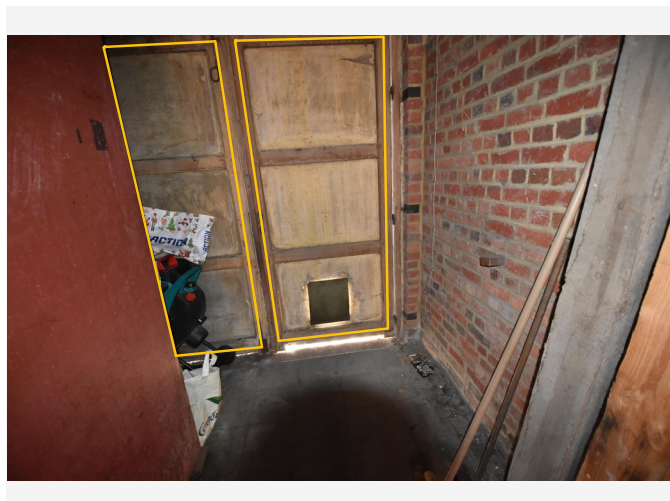
# Fiche 7: Menuiserieplaten tegen/in de deur van de garage

- Eenvoudige handelingen: mag via doe-het-zelf of door werknemer(s) met opleidingsattest eenvoudige handelingen  
In binnenruimtes mag u zelf, alleen hechtgebonden asbest verwijderen dat niet beschadigd is. Dat betekent dat het materiaal volledig intact is en er geen vrije asbestvezels zichtbaar zijn.  
Opgelet: ook tijdens het verwijderen moet het asbest intact blijven. Verwijdering kan en moet bijgevolg in zijn geheel zonder te breken of schade aan te brengen.

| Identificatiemethode | <p>De asbestdeskundige beoordeelt het materiaal als asbestverdacht en dus asbesthoudend, en dit zonder monstername.</p> <p>Motivatie: De monstername brengt andere schade aan dan schade die inherent is aan de monstername.</p> |

U moet de toepassing tijdens en voor de verwijdering bevochtigen en/of fixeren. Dek de vloer en niet-verplaatsbare meubels af met een folie. Sluit steeds alle ramen en deuren, schakel ventilatiesystemen even uit, en vraag (niet-beschermde) derden de woning te verlaten.

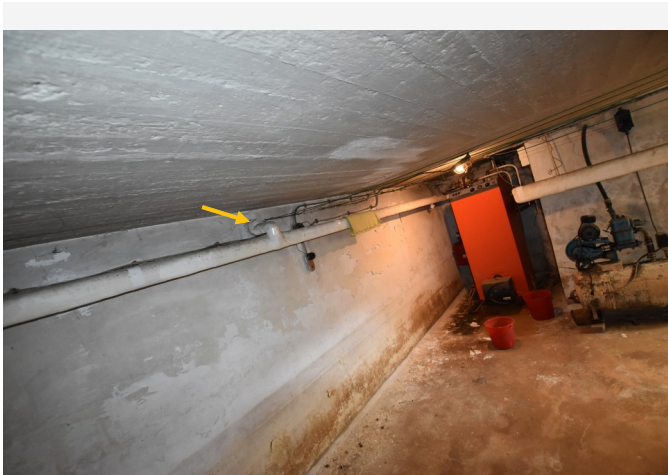
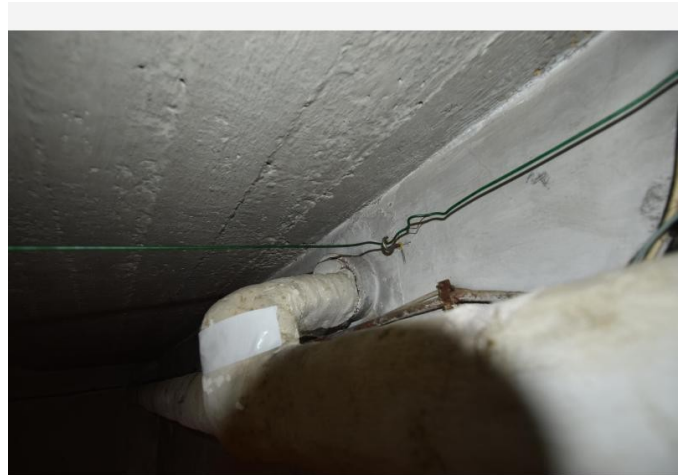
- Eenvoudige handelingen: mag via doe-het-zelf of door werknemer(s) met opleidingsattest eenvoudige handelingen  
In zijn geheel zonder te breken. Verwijder het beton/metselwerk rondom voorzichtig, zonder schade toe te brengen aan de buis/koker zelf.

| Identificatiemethode | <p>De asbestdeskundige beoordeelt het materiaal als asbestverdacht en dus asbesthoudend, en dit zonder monstername.</p> <p>Motivatie: De monstername brengt andere schade aan dan schade die inherent is aan de monstername.</p> |

Opgelet: ook tijdens het verwijderen moet het asbest intact blijven. Verwijdering kan en moet bijgevolg in zijn geheel zonder te breken of schade aan te brengen.

U moet de toepassing tijdens en voor de verwijdering bevochtigen en/of fixeren. Dek de vloer en niet-verplaatsbare meubels af met een folie. Sluit steeds alle ramen en deuren, schakel ventilatiesystemen even uit, en vraag (niet-beschermde) derden de woning te verlaten.

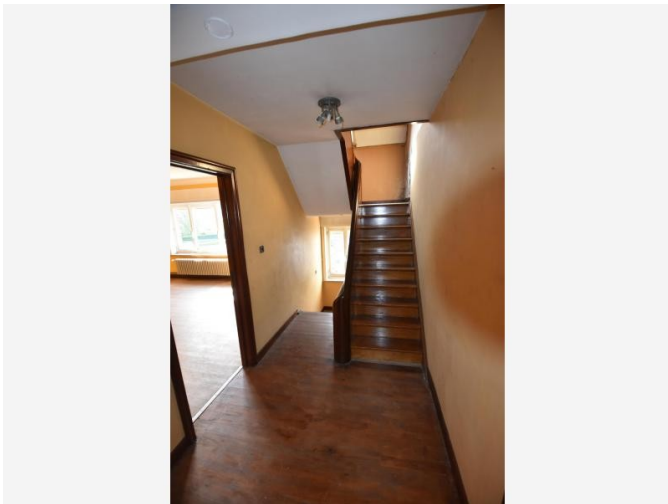
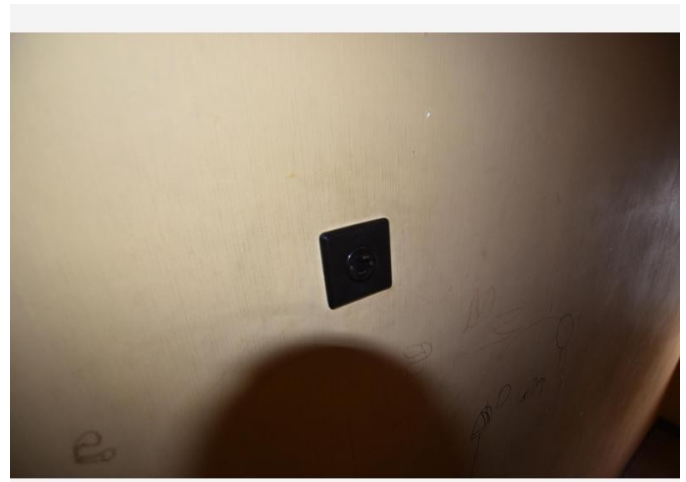
- Eenvoudige handelingen: mag via doe-het-zelf of door werknemer(s) met opleidingsattest eenvoudige handelingen  
In binnenruimtes mag u zelf, alleen hechtgebonden asbest verwijderen dat niet beschadigd is. Dat betekent dat het materiaal volledig intact is en er geen vrije asbestvezels zichtbaar zijn.  
Opgelet: ook tijdens het verwijderen moet het asbest intact blijven. Verwijdering kan en moet bijgevolg in zijn geheel zonder te breken of schade aan te brengen.

| Identificatiemethode | <p>De asbestdeskundige beoordeelt het materiaal als asbestverdacht en dus asbesthoudend, en dit zonder monstername.</p> <p>Motivatie: De monstername brengt andere schade aan dan schade die inherent is aan de monstername.</p> |

U moet de toepassing tijdens en voor de verwijdering bevochtigen en/of fixeren. Dek de vloer en niet-verplaatsbare meubels af met een folie. Sluit steeds alle ramen en deuren, schakel ventilatiesystemen even uit, en vraag (niet-beschermde) derden de woning te verlaten.

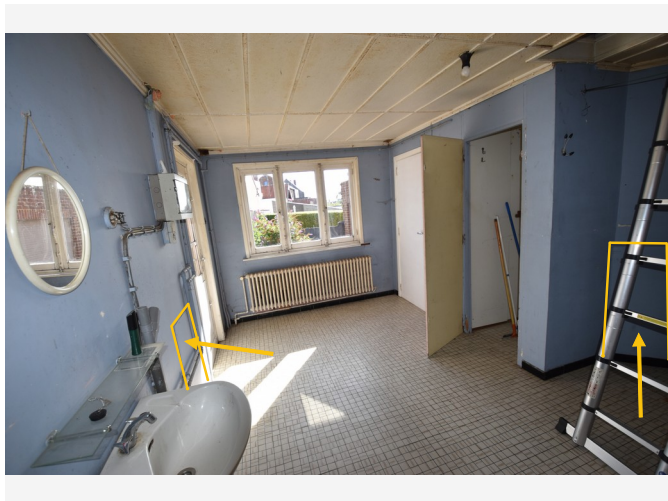
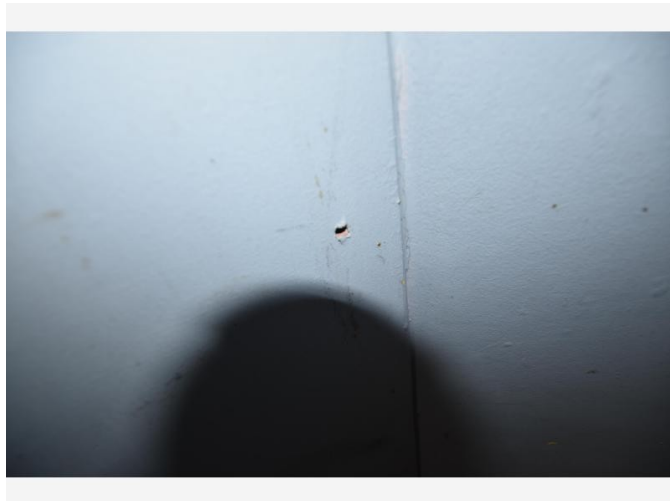
# Fiche 11: Voorzetwanden - In asbest platen - Ruimte(s): Wasplaats

- Eenvoudige handelingen: mag via doe-het-zelf of door werknemer(s) met opleidingsattest eenvoudige handelingen  
In binnenruimtes mag u zelf, alleen hechtgebonden asbest verwijderen dat niet beschadigd is. Dat betekent dat het materiaal volledig intact is en er geen vrije asbestvezels zichtbaar zijn.  
Opgelet: ook tijdens het verwijderen moet het asbest intact blijven. Verwijdering kan en moet bijgevolg in zijn geheel zonder te breken of schade aan te brengen.

| Identificatiemethode | <p>De asbestdeskundige beoordeelt het materiaal als asbestverdacht en dus asbesthoudend, en dit zonder monstername.</p> <p>Motivatie: De monstername brengt andere schade aan dan schade die inherent is aan de monstername.</p> |

U moet de toepassing tijdens en voor de verwijdering bevochtigen en/of fixeren. Dek de vloer en niet-verplaatsbare meubels af met een folie. Sluit steeds alle ramen en deuren, schakel ventilatiesystemen even uit, en vraag (niet-beschermde) derden de woning te verlaten.

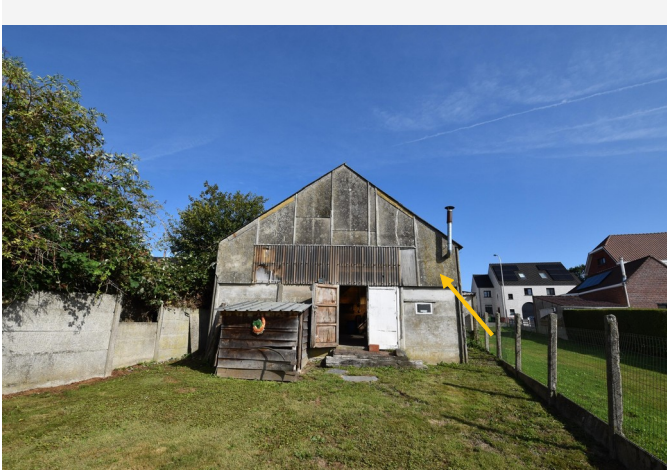
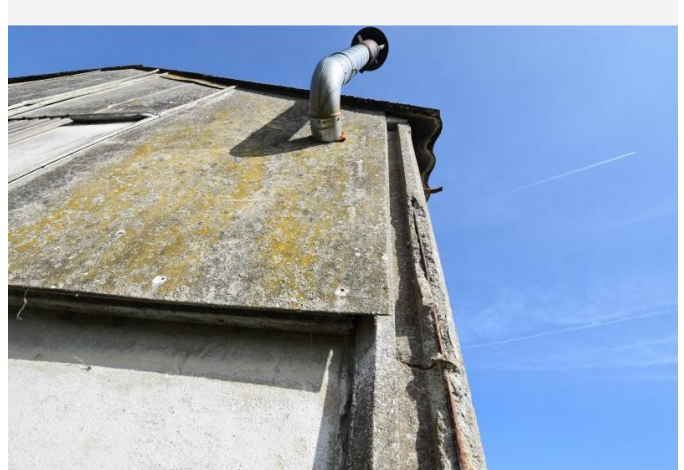
- Eenvoudige handelingen: mag via doe-het-zelf of door werknemer(s) met opleidingsattest eenvoudige handelingen  
In binnenruimtes mag u zelf, alleen hechtgebonden asbest verwijderen dat niet beschadigd is. Dat betekent dat het materiaal volledig intact is en er geen vrije asbestvezels zichtbaar zijn.  
Opgelet: ook tijdens het verwijderen moet het asbest intact blijven. Verwijdering kan en moet bijgevolg in zijn geheel zonder te breken of schade aan te brengen.

U moet de toepassing tijdens en voor de verwijdering bevochtigen en/of fixeren. Dek de vloer en niet-verplaatsbare meubels af met een folie. Sluit steeds alle ramen en deuren, schakel ventilatiesystemen even uit, en vraag (niet-beschermde) derden de woning te verlaten.

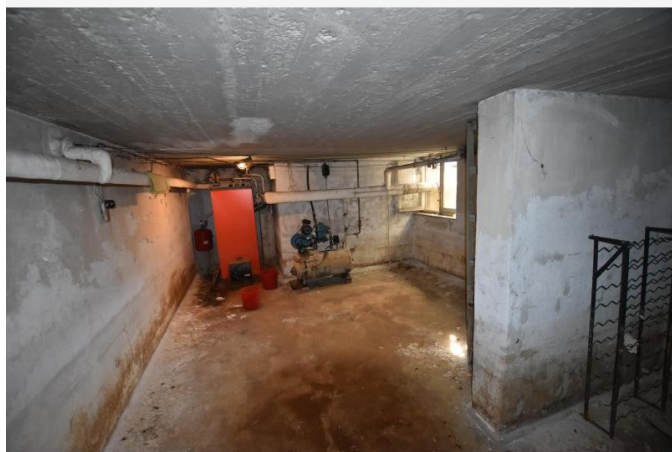
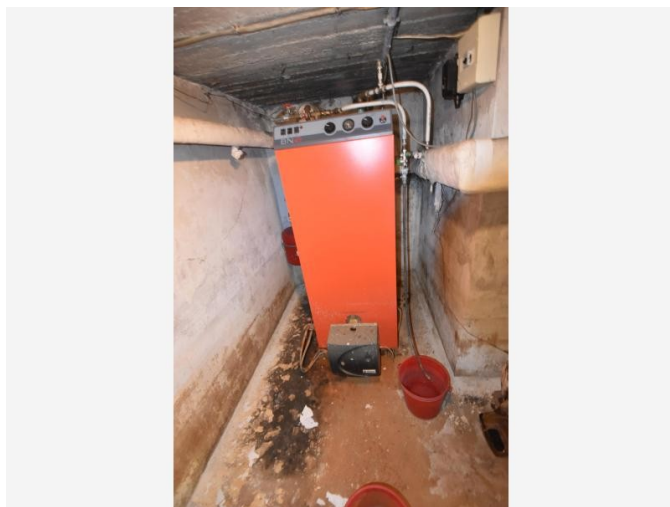
### Fiche 25: Verwarmingsketel (Bj onbekend)

| Beschrijving | Notitie | Terug te vinden op plannen |
|---|---|---|
| Fiche 25: Verwarmingsketel (Bj onbekend) | <p>Bouwjaar van de verwarmingsketel is onbekend.</p> <ul style="list-style-type: none"><li>- Asbestverdachte materialen (bv: pakkingen, asbestkoord, verbindingen voor buizen of kanalen, brandwerende materialen, etc) kunnen voorkomen in het toestel. Dit is niet te bepalen zonder destructief onderzoek.</li><li>- Geen asbestverdachte elementen waargenomen aan/in contact met ketel, zonder destructief onderzoek.</li></ul> | Plan 1.10: Grondplan Kelder |
