# Asbestinventarisatetest

Statiestraat 4, 8570 Anzegem

Attestnummer : 20230326-000303.000

Uitgegeven op : 26.03.2023

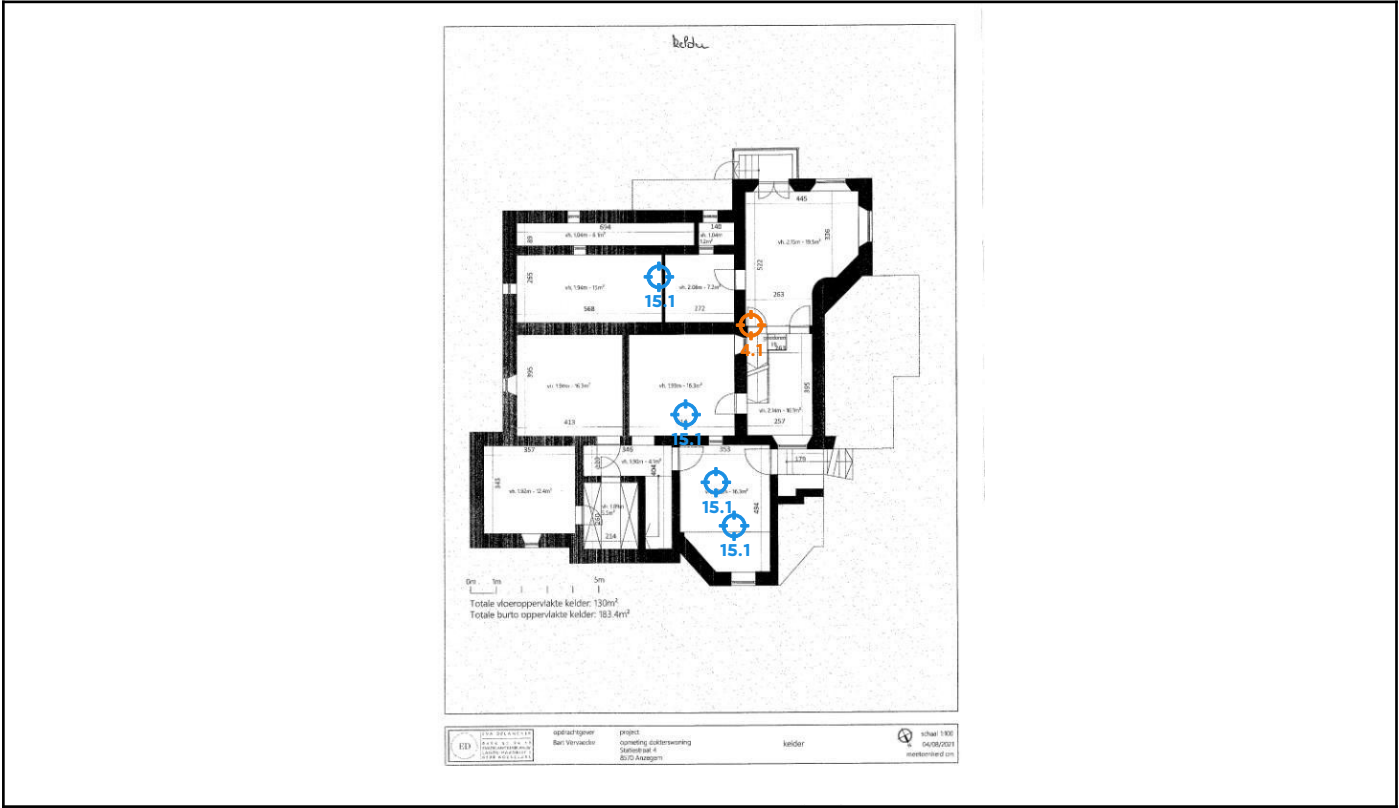
# Plan 1.1: plan kelder

| Beschrijving | Type | Actie |
|---|---|---|
| 4. vloervinyl kleine trap naar kelder | Asbestmateriaal | Verwijderen |
| 15. leidingisolatie kelder | Geen asbest | - |

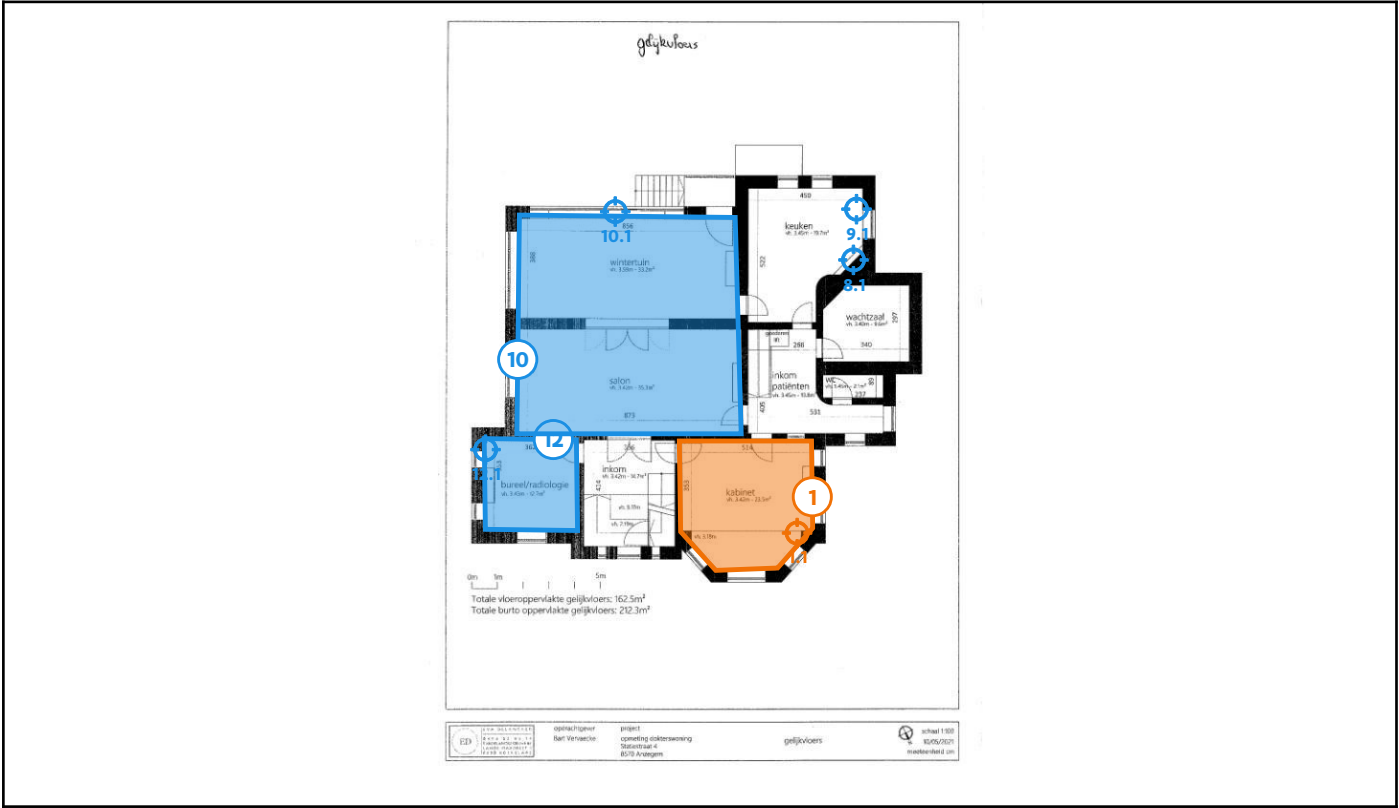
# Plan 1.2: plan gelijkvloers

| Beschrijving | Type | Actie |
|---|---|---|
| 1. vloervinyl kabinet | Asbestmateriaal | Verwijderen |
| 8. pleister wanden /plafond | Geen asbest | - |
| 9. vloervinyl keuken | Geen asbest | - |
| 10. vloervinyl grijs orangerie | Geen asbest | - |
| 12. vloervinyl bureel | Geen asbest | - |

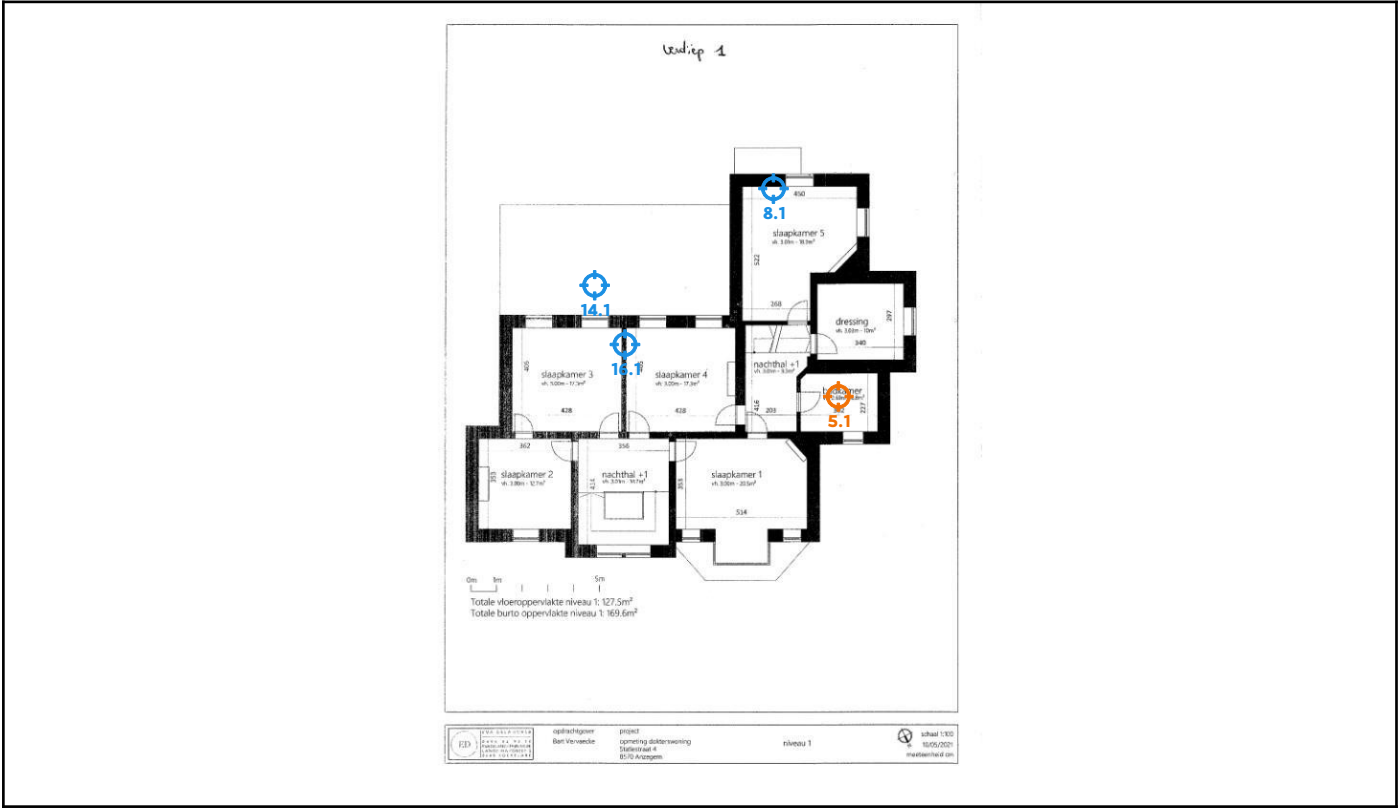
# Plan 1.3: plan verdiep

| Beschrijving | Type | Actie |
|---|---|---|
| 5. vinyl badkamer, vloer + wand | Asbestmateriaal | Verwijderen |
| 8. pleister wanden /plafond | Geen asbest | - |
| 14. asfaltlaag op zinken plat dak | Geen asbest | - |
| 16. Vilt tapijt beige in slaapkamers | Geen asbest | - |

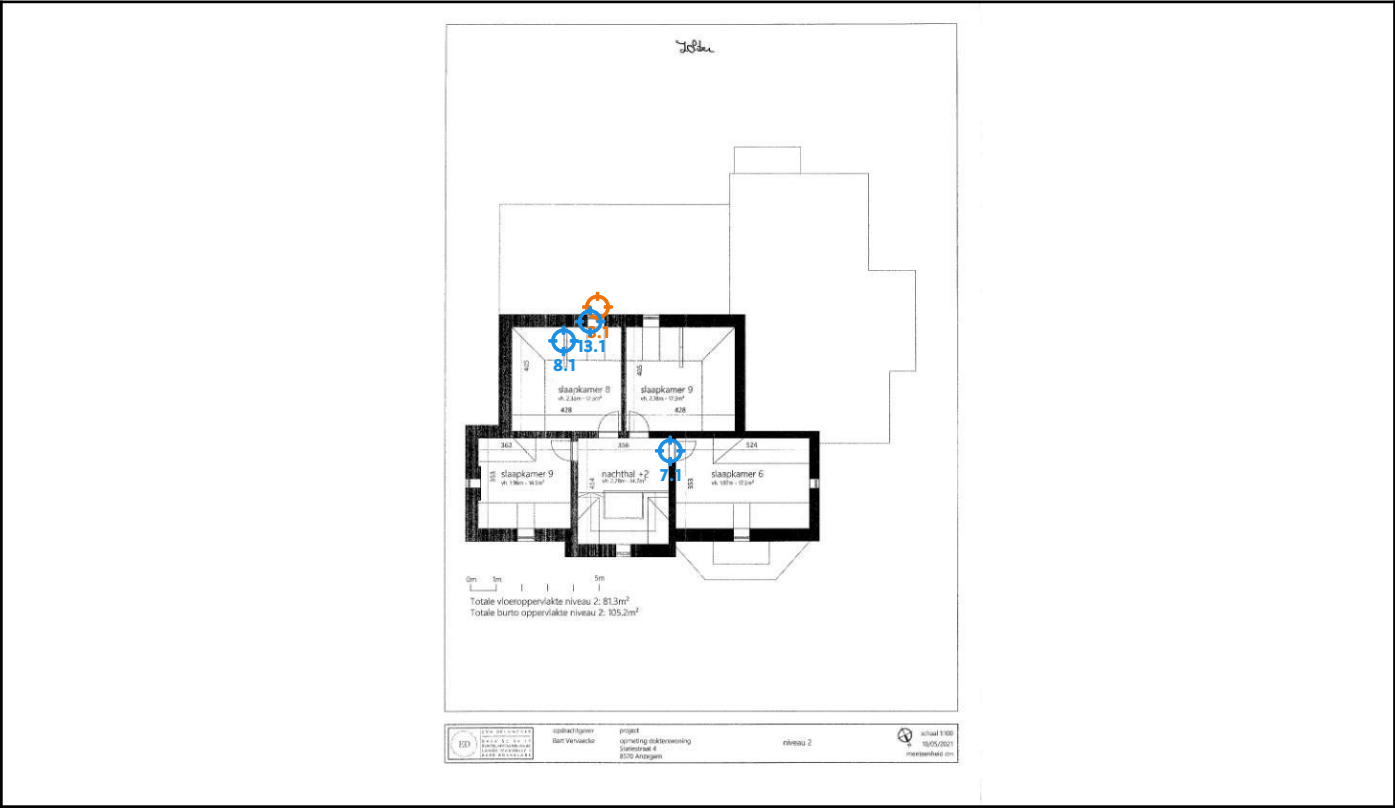
# Plan 1.4: plan zolder

| Beschrijving | Type | Actie |
|---|---|---|
| 3. Leien dakbedekking | Asbestmateriaal | Verwijderen |
| 7. vloervinyl zolder | Geen asbest | - |
| 8. pleister wanden /plafond | Geen asbest | - |
| 13. mastiek ramen | Geen asbest | - |

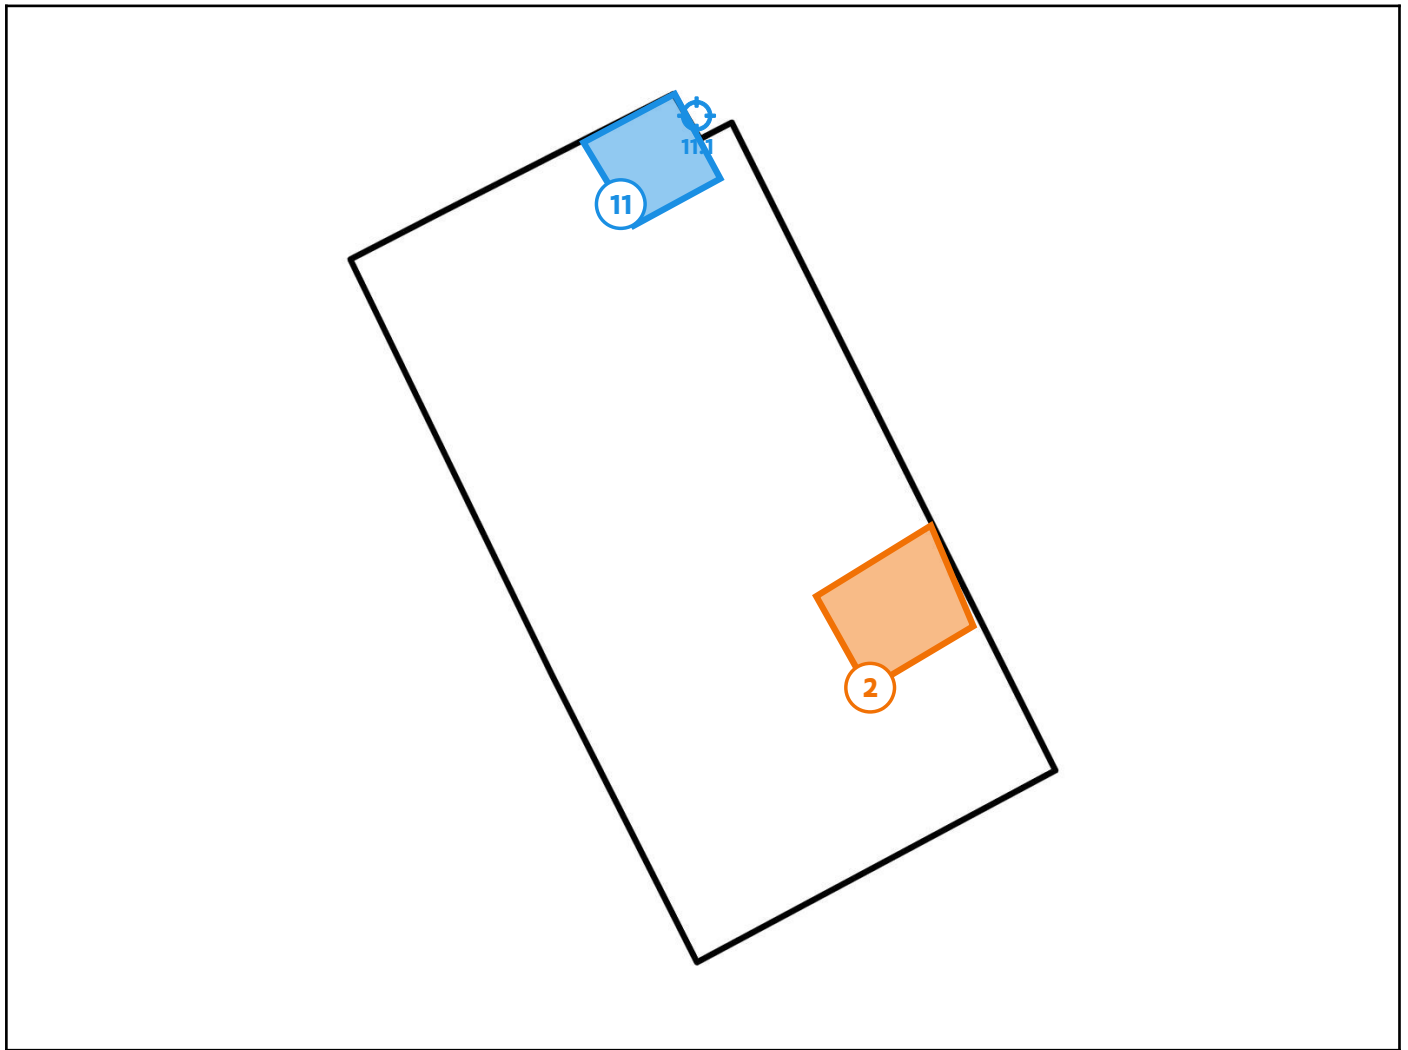
## Plan 2.1: bijgebouw garage

| Beschrijving | Type | Actie |
|---|---|---|
| 2. leien dakkapel | Asbestmateriaal | Verwijderen |
| 11. dakbedekking toren | Geen asbest | - |

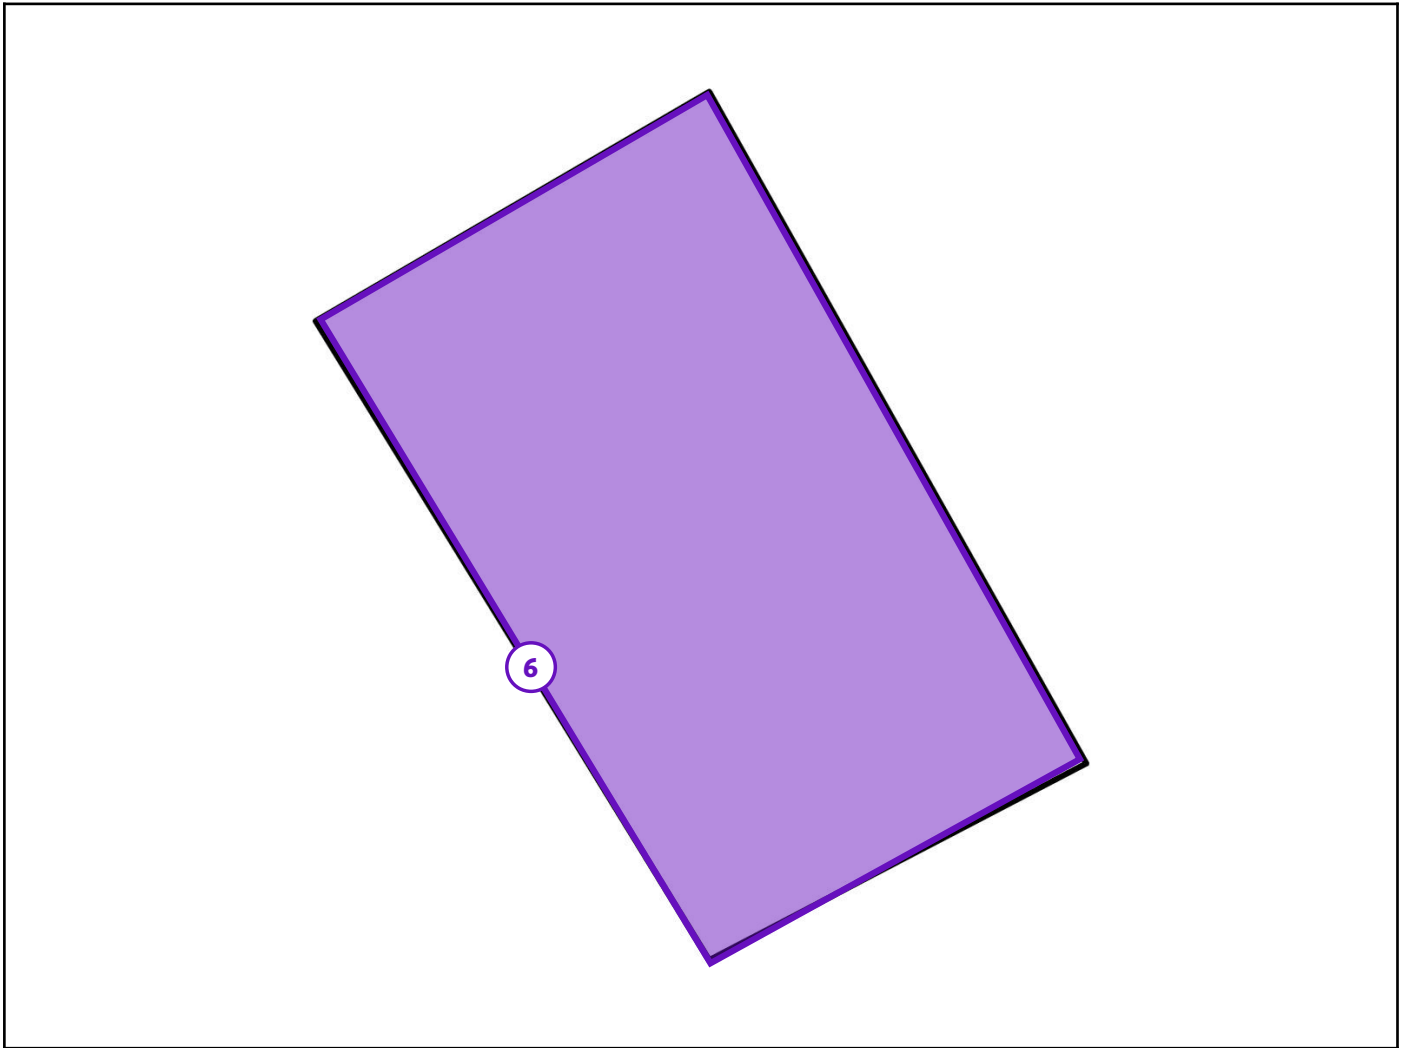
## Plan 3.1: garagebox plan

| Beschrijving | Type | Actie |
|---|---|---|
| 6. plat dak garagebox | Beperking | - |

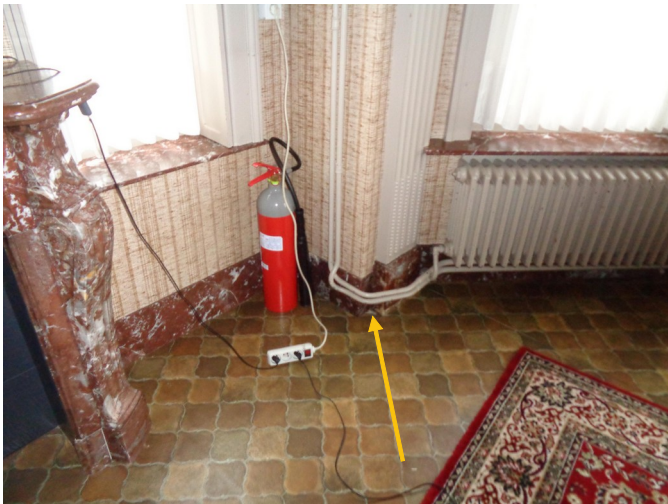
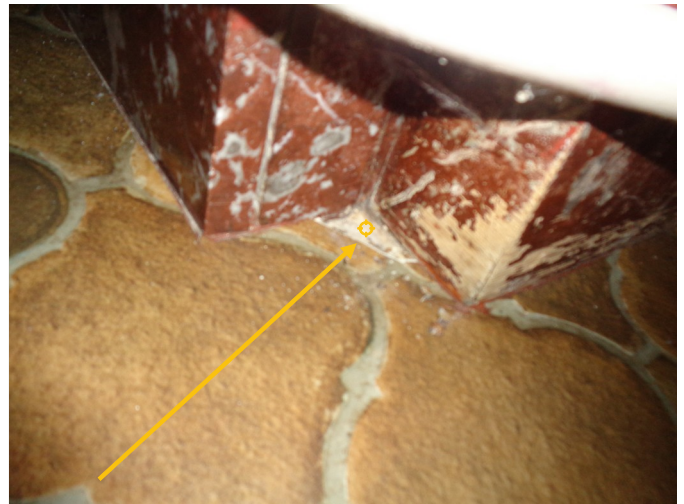
Het asbestmateriaal valt onder de mijlpaal van 2034.

Verwijderen

- Eenvoudige handelingen: enkel door erkend asbestverwijderaar relatief hoge concentratie aan asbestvezels, een niet-hechtgebonden toestand

| Eindbeoordeling materiaalarisico | Laag materiaalarisico en/of verlaagde kans op vezelvrijgave |

| Gebondenheid | Categorie 2: niet-hechtgebonden met matrix |
| Asbestconcentratie | Hoog ( $\geq 50\%$ ) |
| Toestand van het materiaal | Licht beschadigd, licht verweerd. Intact materiaal type Pical – asbestboard of categorie III 'gebondenheid' |

| # | Type | Referentie | Resultaat |
|---|---|---|---|
| 1.1 | Puntmonster | 2319785-01 | Chrysotiel |

| Beschrijving | vloervinyl kabinet |
| Hoeveelheid (oppervlakte - aantal) | • 23,50 m <sup>2</sup> - 1 stuk |

- Zorg voor een veilig beheer. Vermijd het beschadigen van het asbestmateriaal. Controleer de toestand jaarlijks op wijzigingen.

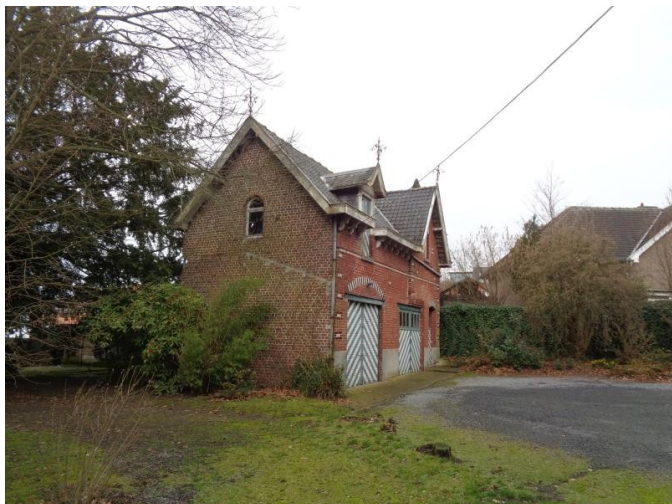
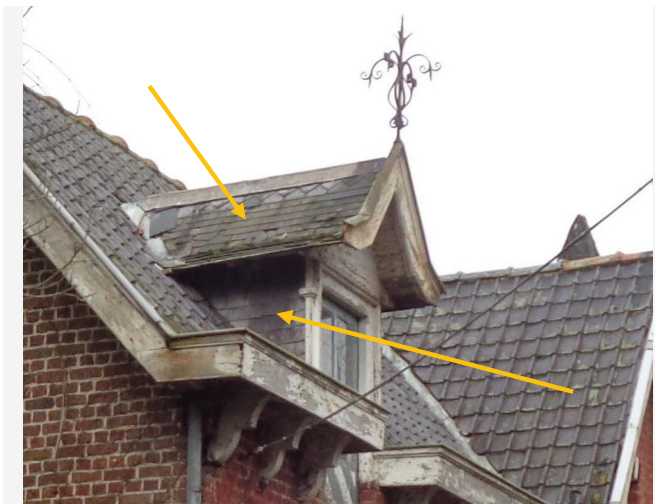
Het asbestmateriaal valt onder de mijlpaal van 2034.

Verwijderen

- Eenvoudige handelingen: enkel door erkend asbestverwijderaar moeilijk bereikbaar door hoogte, best laten verwijderen bij het vervangen van alle bedekking van de schuur.

| Eindbeoordeling materiaalisico | Laag materiaalisico en/of verlaagde kans op vezelvrijgave |

| Gebondenheid | Categorie 1: hechtgebonden in oorsprong |
| Asbestconcentratie | Laag (< 50%) |
| Toestand van het materiaal | Licht beschadigd, licht verweerd. Intact materiaal type Pical – asbestboard of categorie III 'gebondenheid' |

| Beschrijving | leien dakkapel |
| Hoeveelheid (oppervlakte - aantal) | • 8,00 m <sup>2</sup> - 1 stuk |

- Zorg voor een veilig beheer. Vermijd het beschadigen van het asbestmateriaal. Controleer de toestand jaarlijks op wijzigingen.
- Zorg voor een veilig beheer en verwijder dit asbestmateriaal wanneer het bij werken eenvoudig bereikbaar wordt. Controleer de toestand jaarlijks op wijzigingen.

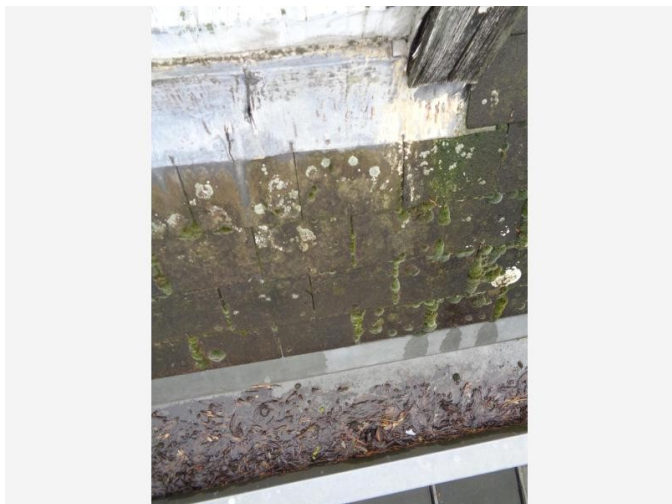
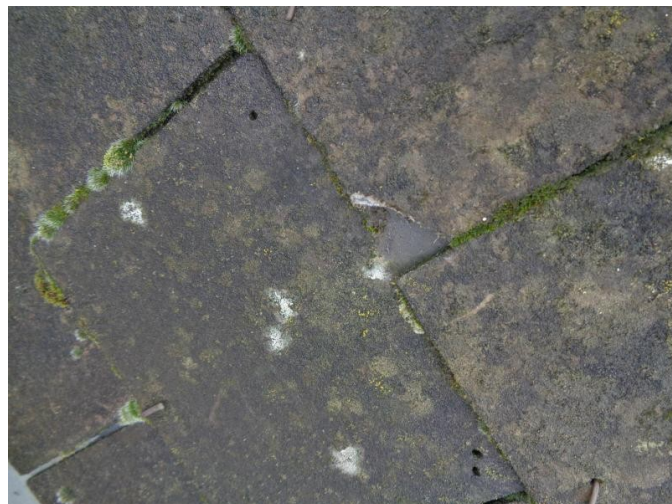
Het asbestmateriaal valt onder de mijlpaal van 2034.

Verwijderen

- Eenvoudige handelingen: enkel door erkend asbestverwijderaar aangezien moeilijk bereikbaar, en de hoogte, best laten verwijderen door een professional.
- Nodige maatregelen treffen, zeker niet breken en geen storkoker gebruiken

| Eindbeoordeling materiaalarisico | Laag materiaalarisico en/of verlaagde kans op vezelvrijgave |

| Gebondenheid | Categorie 1: hechtgebonden in oorsprong |
| Asbestconcentratie | Laag (< 50%) |
| Toestand van het materiaal | Licht beschadigd, licht verweerd. Intact materiaal type Pical – asbestboard of categorie III 'gebondenheid' |

| # | Type | Referentie | Resultaat |
|---|---|---|---|
| 3.1 | Puntmonster | 2319785-11 | Chrysotiel |

| Beschrijving | Leien dakbedekking |
| Hoeveelheid (oppervlakte - aantal) | • 300,00 m <sup>2</sup> - 1 stuk |

- Zorg voor een veilig beheer. Vermijd het beschadigen van het asbestmateriaal. Controleer de toestand jaarlijks op wijzigingen.
- Hemelwater dat afspoelt van asbestcement daken of gevels kan asbestdeeltjes bevatten. Gebruik het enkel voor gesloten circuits (bv. spoelen toiletten). Reinig na het vervangen van het dak of de gevel de dakgoten en regenwaterput of -ton om asbesthoudend sediment of slib te verwijderen

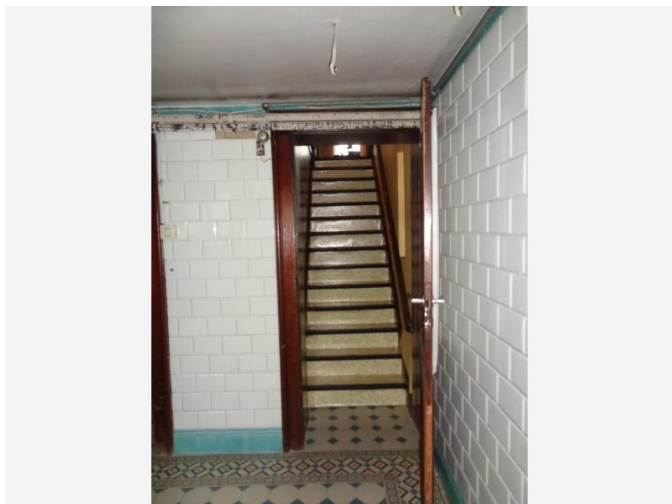
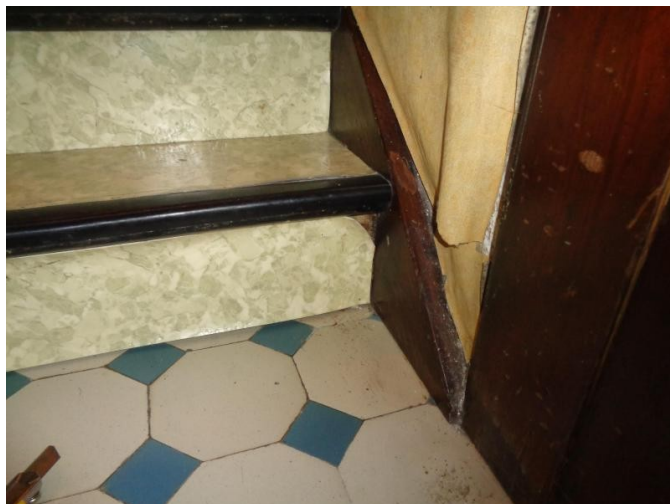
Het asbestmateriaal valt onder de mijlpaal van 2034.

Verwijderen

- Eenvoudige handelingen: enkel door erkend asbestverwijderaar vrij hoge concentratie asbestvezels, niet- hechtgebonden. Risico op verspreiding vezels.

| Eindbeoordeling materiaalrisico | Laag materiaalrisico en/of verlaagde kans op vezelvrijgave |

| Gebondenheid | Categorie 2: niet-hechtgebonden met matrix |
| Asbestconcentratie | Hoog ( $\geq 50\%$ ) |
| Toestand van het materiaal | Licht beschadigd, licht verweerd. Intact materiaal type Pical – asbestboard of categorie III 'gebondenheid' |

| # | Type | Referentie | Resultaat |
|---|---|---|---|
| 4.1 | Puntmonster | 2319785-06 | Chrysotiel |

| Beschrijving | vloervinyl kleine trap naar kelder |
| Hoeveelheid (oppervlakte - aantal) | • 5,00 m <sup>2</sup> - 1 stuk |

- Zorg voor een veilig beheer. Vermijd het beschadigen van het asbestmateriaal. Controleer de toestand jaarlijks op wijzigingen.

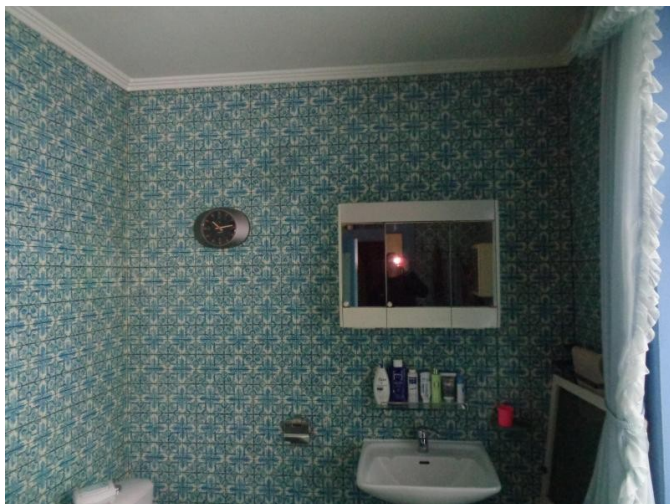
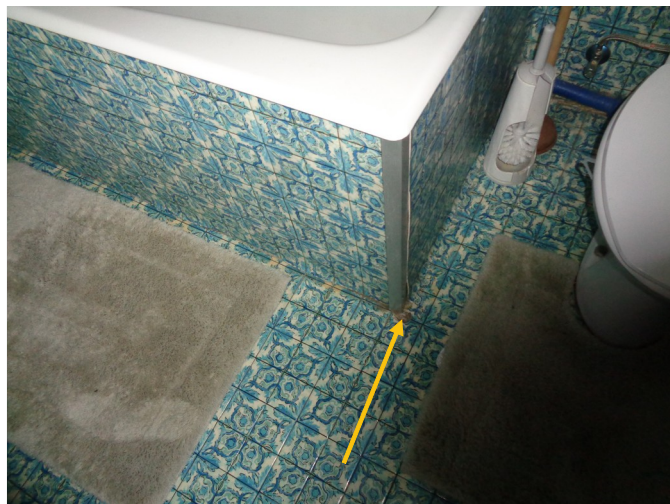
Het asbestmateriaal valt onder de mijlpaal van 2034.

Verwijderen

- Eenvoudige handelingen: enkel door erkend asbestverwijderaar  
hoge concentratie asbestvezels, niet hechtgebonden => veel kans op vrijkomen vezels.

| Eindbeoordeling materiaalrisico | Laag materiaalrisico en/of verlaagde kans op vezelvrijgave |

| Gebondenheid | Categorie 2: niet-hechtgebonden met matrix |
| Asbestconcentratie | Hoog ( $\geq 50\%$ ) |
| Toestand van het materiaal | Licht beschadigd, licht verweerd. Intact materiaal type Pical – asbestboard of categorie III 'gebondenheid' |

| # | Type | Referentie | Resultaat |
|---|---|---|---|
| 5.1 | Puntmonster | 2319785-08 | Chrysotiel |

| Beschrijving | vinyl badkamer, vloer + wand |
| Hoeveelheid (oppervlakte - aantal) | • 52,00 m <sup>2</sup> - 1 stuk |

- Zorg voor een veilig beheer. Vermijd het beschadigen van het asbestmateriaal. Controleer de toestand jaarlijks op wijzigingen.

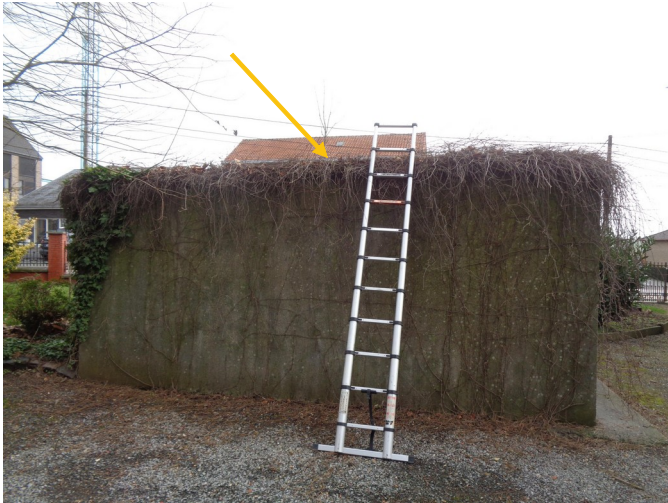
Situeringsfoto

**Reden:** Overwoekerende vegetatie

**Uitleg van de asbestdeskundige:** onmogelijk te zien wat er onder vegetatie aanwezig is, bitumen?

| (Asbest)materiaal | Dak- en gevelbekleding - Roofing |
| Karakterisatie | Asbest (verdacht) |
