Asbestinventarisatetest

Florastraat 31/6, 9840 De Pinte

Attestnummer : 20230911-000027.000

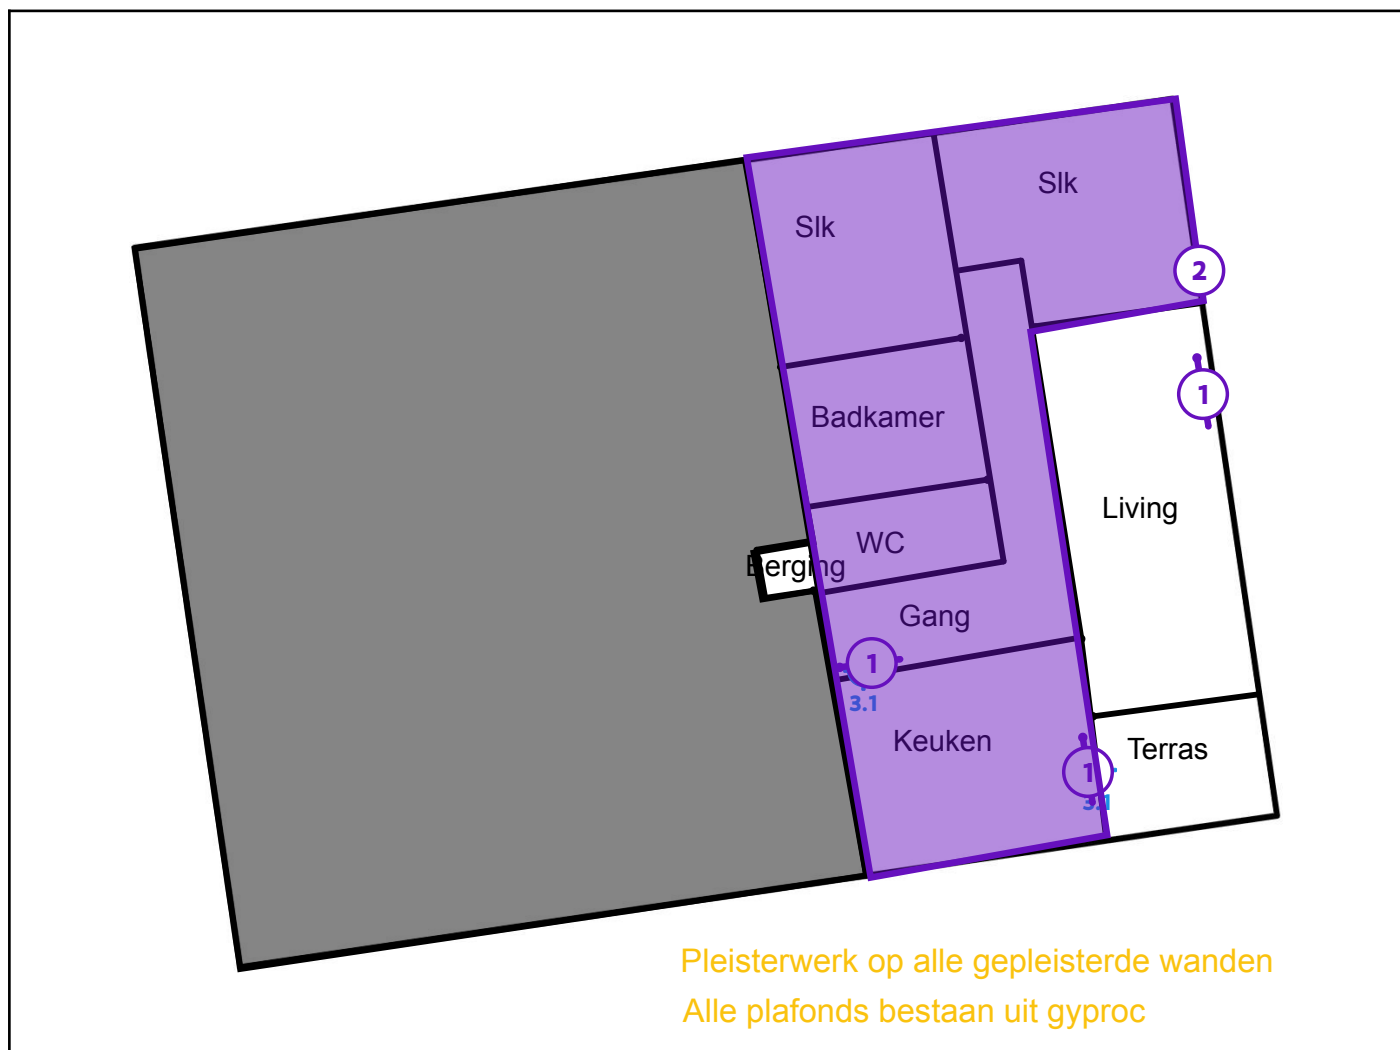
Plan 1.1: Gelijkvloers appartement (2e verdieping)

Beschrijving	Type	Actie
1. Elektrische verwarming	Advies	-
2. Pleisterwerk plafond	Advies	-
3. Pleisterwerk wanden	Geen asbest	-
3.1 Code: 7871811	Mengmonster	-

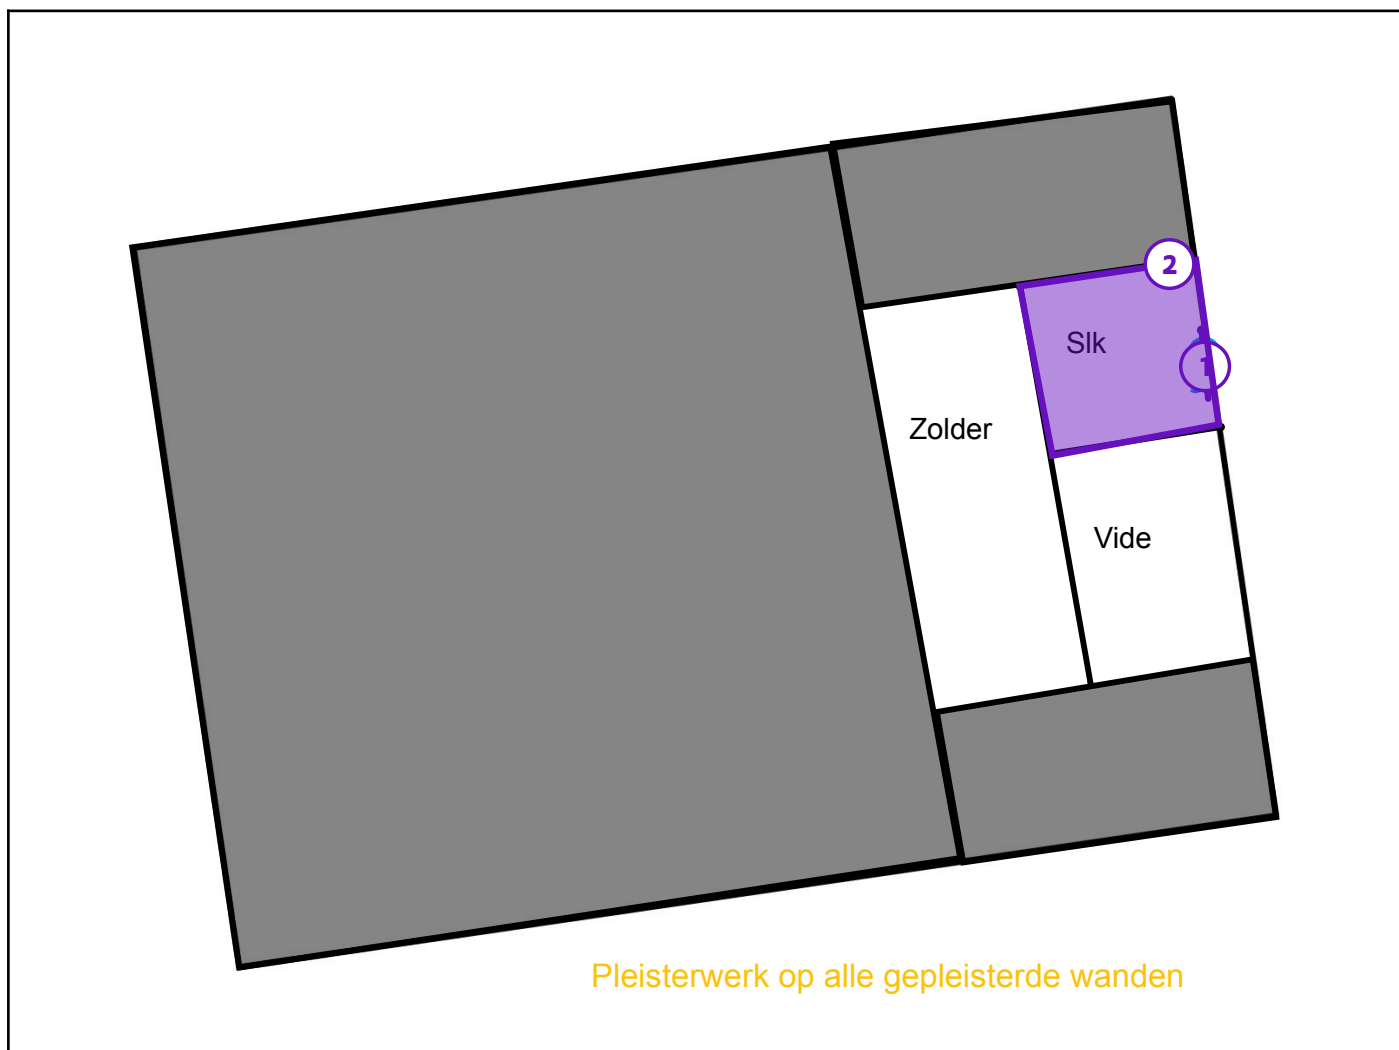
Plan 1.2: Bovenste verdieping, appartement (3e verdieping)

Beschrijving	Type	Actie
1. Elektrische verwarming	Advies	-
2. Pleisterwerk plafond	Advies	-
3. Pleisterwerk wanden	Geen asbest	-
3.1 Code: 7871811	Mengmonster	-

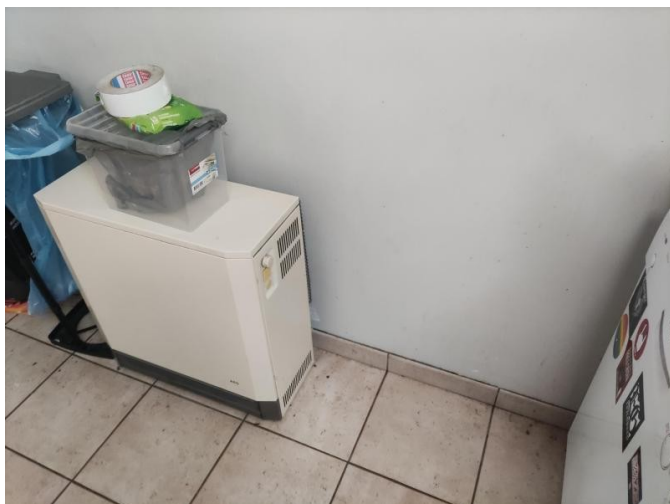
Vrije foto

Er kunnen mogelijks asbesthoudende dichtingen zijn gebruikt. Dit kan echter enkel destructief worden vastgesteld.

Identificatiemethode	Redelijk vermoeden
Primaire drager	Ruimteverwarming
(Asbest)materiaal	Pakking, dichting
Bindmiddel	Karton - papier - viltachtig
Gebondenheid bindmiddel	Niet-hechtgebonden

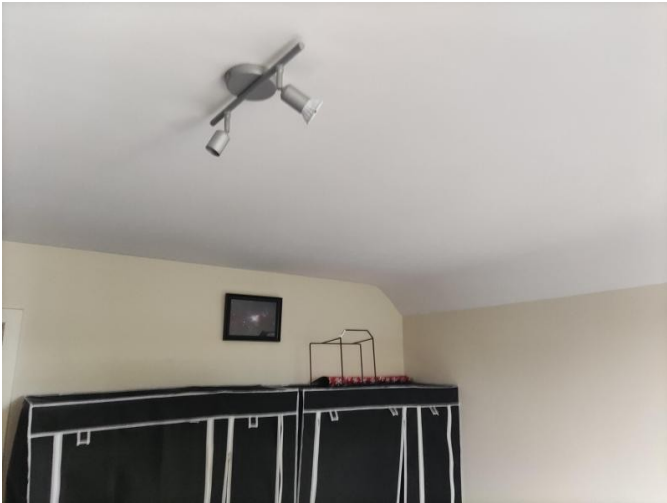
Vrije foto

De plafonds bestaan uit gyproc.

Identificatiemethode	Vaststelling & expertise (niet-asbestverdacht)
Primaire drager	Plafond
(Asbest)materiaal	In-situ afwerkingslagen - Pleisterwerk (wand, plafond, ...)
Bindmiddel	Gips - kalk
Gebondenheid bindmiddel	Niet-hechtgebonden

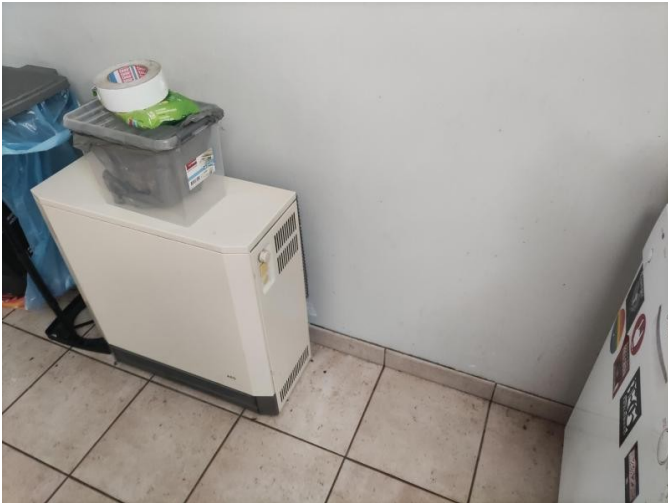
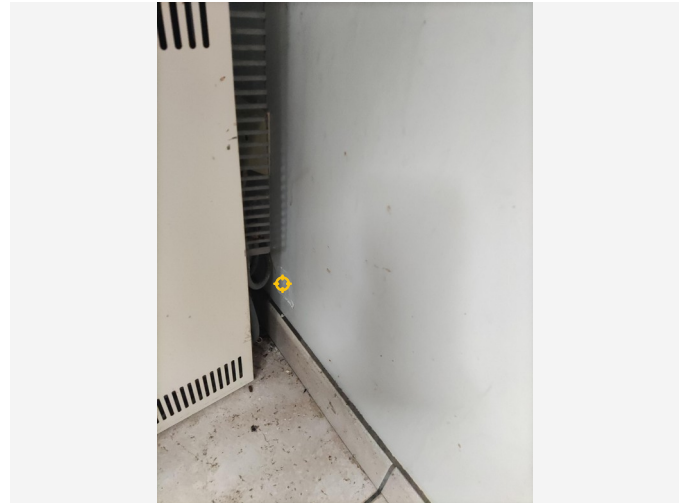
Fiche 3: Pleisterwerk wanden

Overzichtsfoto

Detailfoto

Geen asbest

#	Type	Referentie	Resultaat
3.1	Mengmonster	7871811	Geen asbest

Beschrijving	Pleisterwerk wanden
Omgeving	Binnen
Primaire drager	Binnenwand

Bindmiddel van materiaal	Gips - kalk
Gebondenheid op basis van bindmiddel	Niet-hechtgebonden
Hoeveelheid (oppervlakte - dikte - aantal)	• 245,00 m ² - 1,00 cm - 1 stuk
Totaal volume	2,45 m ³
Identificatiemethode	Vaststelling met monstername
Destructieve handeling voor identificatie	Nee
