Asbestinventarisatetest

Begoniastraat 14, 9052 Gent

Attestnummer : 20260506-000158.000

Asbestveilig (maar mogelijk niet asbestvrij)

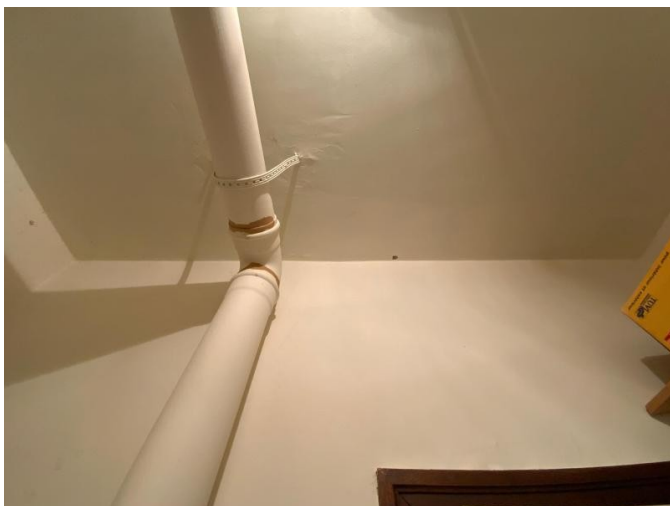
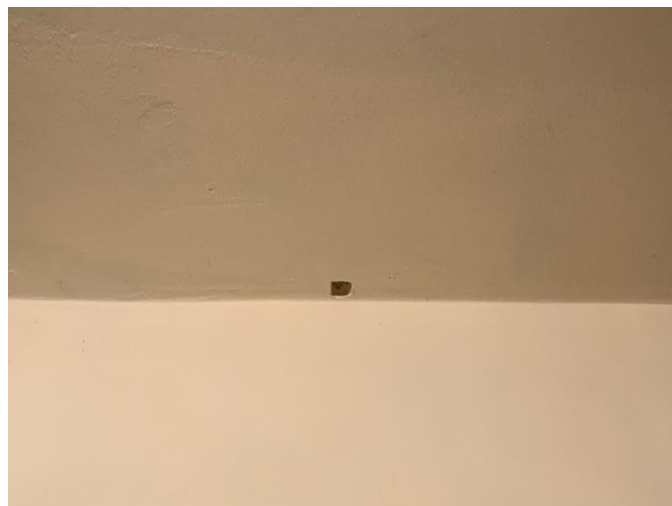
Fiche 1: pleisterwerk plafonds

Geen asbest

#	Type	Referentie	Resultaat
1.1	Mengmonster	002A	Geen asbest

Beschrijving	pleisterwerk plafonds
Omgeving	Binnen
Primaire drager	Plafond
Bindmiddel van materiaal	Gips - kalk
Gebondenheid op basis van bindmiddel	Niet-hechtgebonden
Hoeveelheid (oppervlakte - dikte - aantal)	• 60,00 m ² - 1,00 cm - 1 stuk
Totaal volume	0,60 m ³
Identificatiemethode	Een monstername door de asbestdeskundige met laboanalyse door een asbestlabo.
Destructieve handeling voor identificatie	Nee
Opmerking	De oppervlakte en dikte zijn bij benaderin a.d.h.v. grondplannen en de dikte t.h.v. de staalnamepunten.

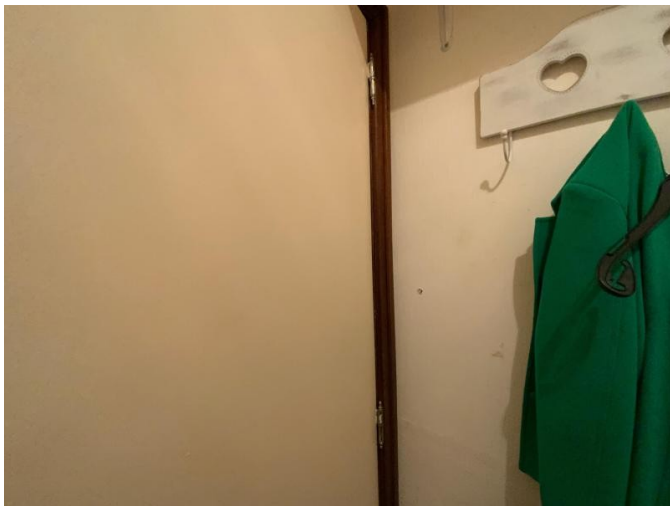
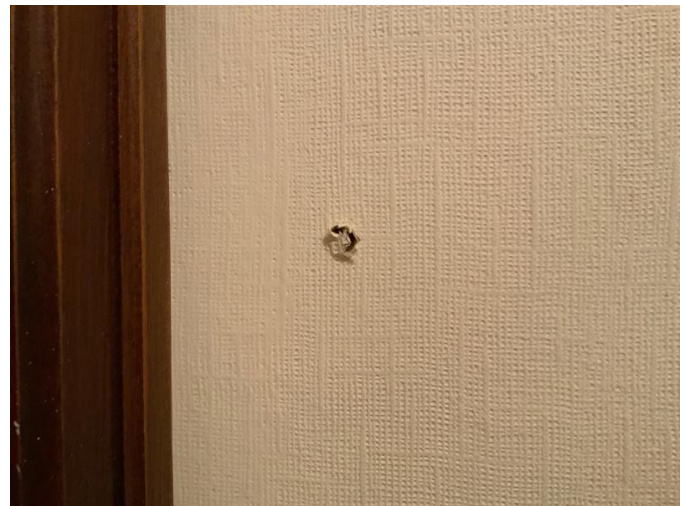
Fiche 2: pleisterwerk muren

Geen asbest

#	Type	Referentie	Resultaat
2.1	Mengmonster	001A	Geen asbest

Beschrijving	pleisterwerk muren
Omgeving	Binnen
Primaire drager	Binnenwand
Bindmiddel van materiaal	Gips - kalk
Gebondenheid op basis van bindmiddel	Niet-hechtgebonden
Hoeveelheid (oppervlakte - dikte - aantal)	• 120,00 m ² - 1,00 cm - 1 stuk
Totaal volume	1,20 m ³
Identificatiemethode	Een monstername door de asbestdeskundige met laboanalyse door een asbestlabo.
Destructieve handeling voor identificatie	Nee
Opmerking	De oppervlakte en dikte zijn bij benaderin a.d.h.v. grondplannen en de dikte t.h.v. de staalnamepunten.
