Asbestinventarisattest

Ommegangstraat 26/2, 9800 Deinze

Attestnummer : **20231116-000022.000**
Uitgegeven op : **16.11.2023**
Geldig tot : **16.11.2033**

Asbestveilig

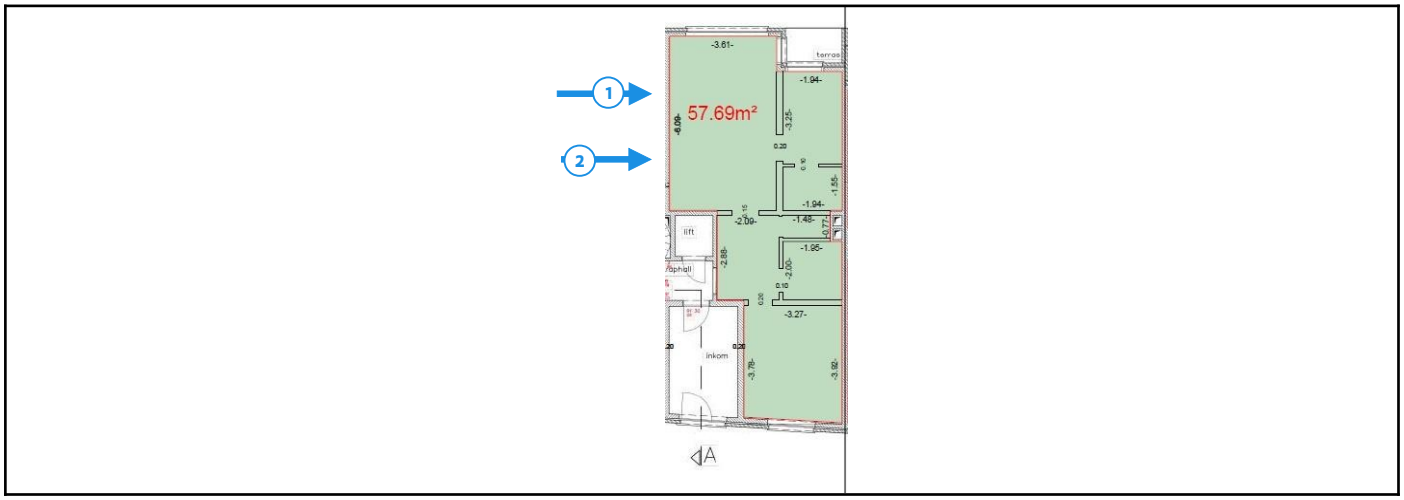
Plan 1.1: GRONDPLAN

Beschrijving	Type	Actie
1. PLEISTERWERK MUREN	Geen asbest	-
2. PLEISTERWERK PLAFOND	Geen asbest	-

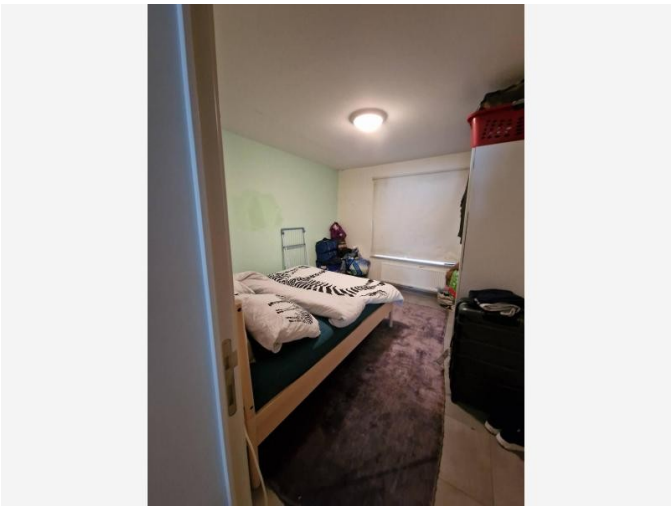
Fiche 2: PLEISTERWERK PLAFOND

Geen asbest

Beschrijving	PLEISTERWERK PLAFOND
Omgeving	Binnen
Identificatiemethode	Vaststelling met bewijsdocument, zonder monstername
Destructieve handeling voor identificatie	Nee
Opmerking	TOTAALRENOVATIE APPARTEMENT 2015 - WE HEBBEN IN 1 APPARTEMENT STALEN GENOMEN EN DEZE ZIJN NEGATIEF.
