Asbestinventarisatetest

Baarleboslaan 72, 9031 Gent

Attestnummer : 20240325-000323.000

Uitgegeven op : 25.03.2024

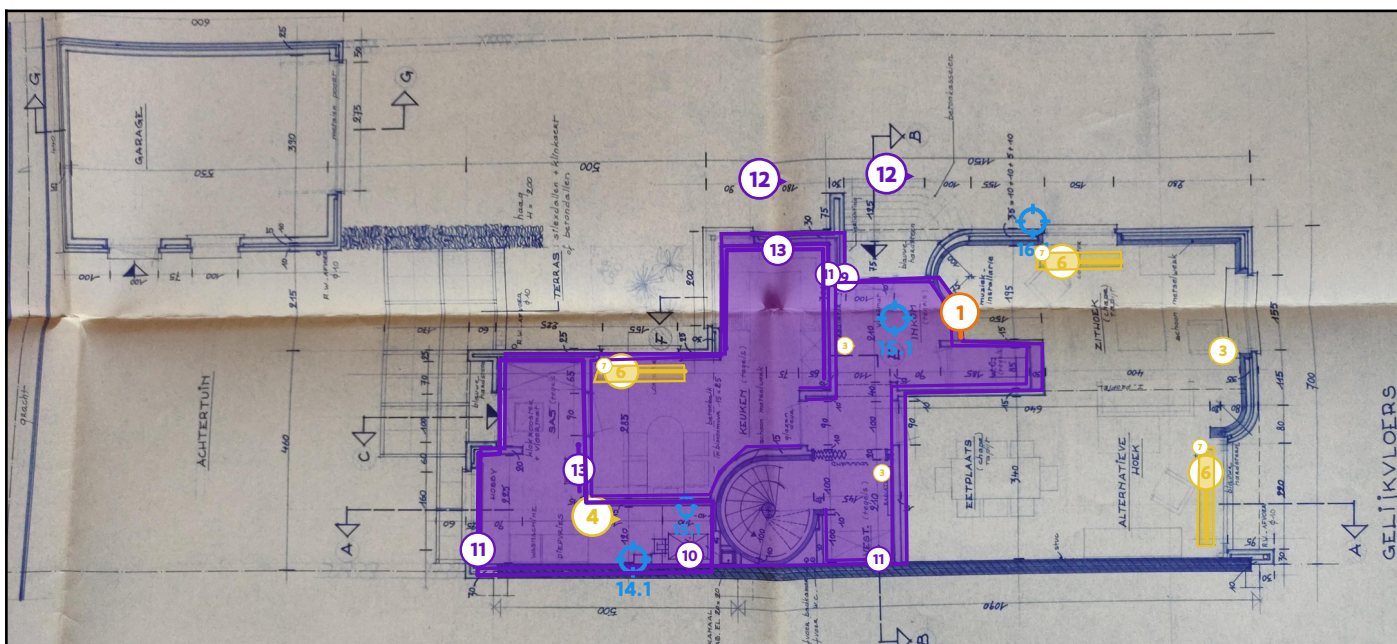
Plan 1.1: gelijkvloers

Beschrijving	Type	Actie
1. stopverf ramen	Asbestmateriaal	Maatregelen nemen
3. radiatorknoppen in bakeliet	Asbestmateriaal	Zorgvuldig beheren
4. bakelieten tellers electriciteit	Asbestmateriaal	Zorgvuldig beheren
6. Menuiserie platen in convectoputten	Asbestmateriaal	Zorgvuldig beheren
7. Menuiserie convectorbakken	Asbestmateriaal	Zorgvuldig beheren
9. tegellijm onder vloertegels	Advies	-
10. cv-ketel	Advies	-
11. tegellijm achter de plinten	Advies	-
12. rioleringsstelsel	Advies	-
13. tegellijm achter muurtegels	Advies	-
14. pleister muren	Geen asbest	-

14.1 Code: E-24-016391/01	Mengmonster	-
15. pleister plafonds	Geen asbest	-
15.1 Code: E-24-016392/02	Mengmonster	-
16. mastiek ramen, deuren/gevel	Geen asbest	-
16.1 Code: E-24-016392/03	Puntmonster	-

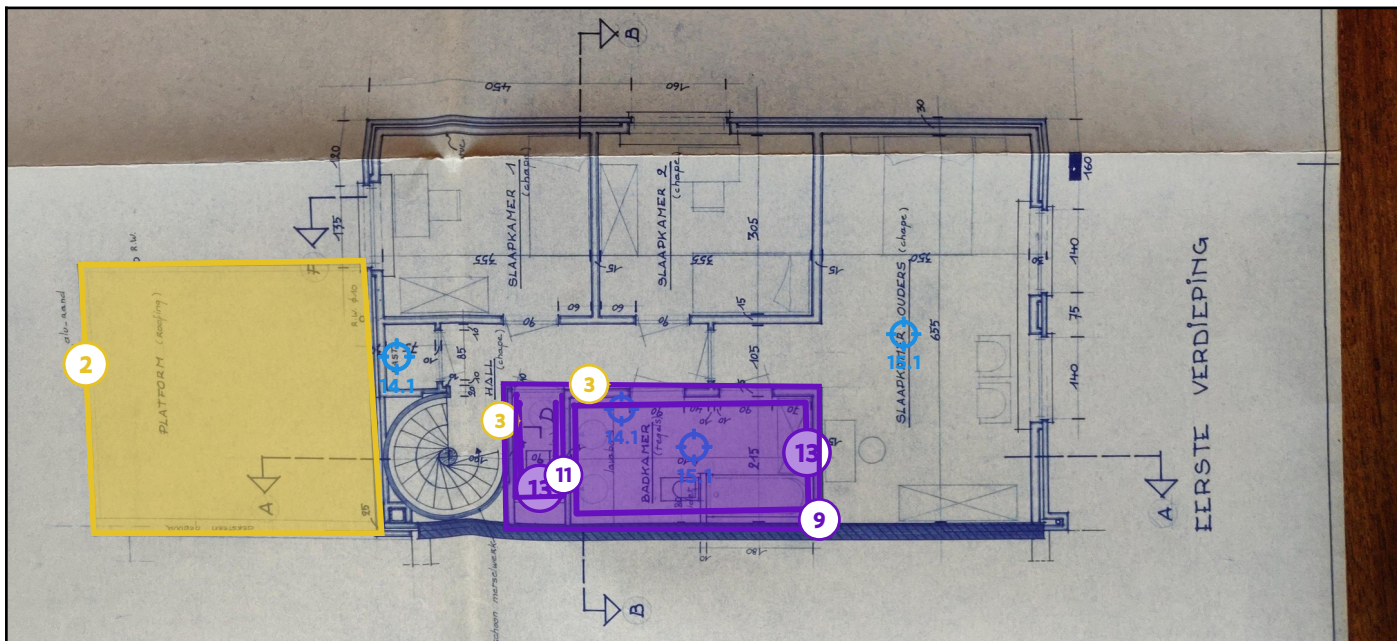
Plan 1.2: plan +1

Beschrijving	Type	Actie
2. roofing plat dak keuken	Asbestmateriaal	Zorgvuldig beheren
3. radiatorknoppen in bakeliet	Asbestmateriaal	Zorgvuldig beheren
9. tegellijm onder vloertegels	Advies	-
11. tegellijm achter de plinten	Advies	-
13. tegellijm achter muurtegels	Advies	-
14. pleister muren	Geen asbest	-
14.1 Code: E-24-016391/01	Mengmonster	-
15. pleister plafonds	Geen asbest	-
15.1 Code: E-24-016392/02	Mengmonster	-

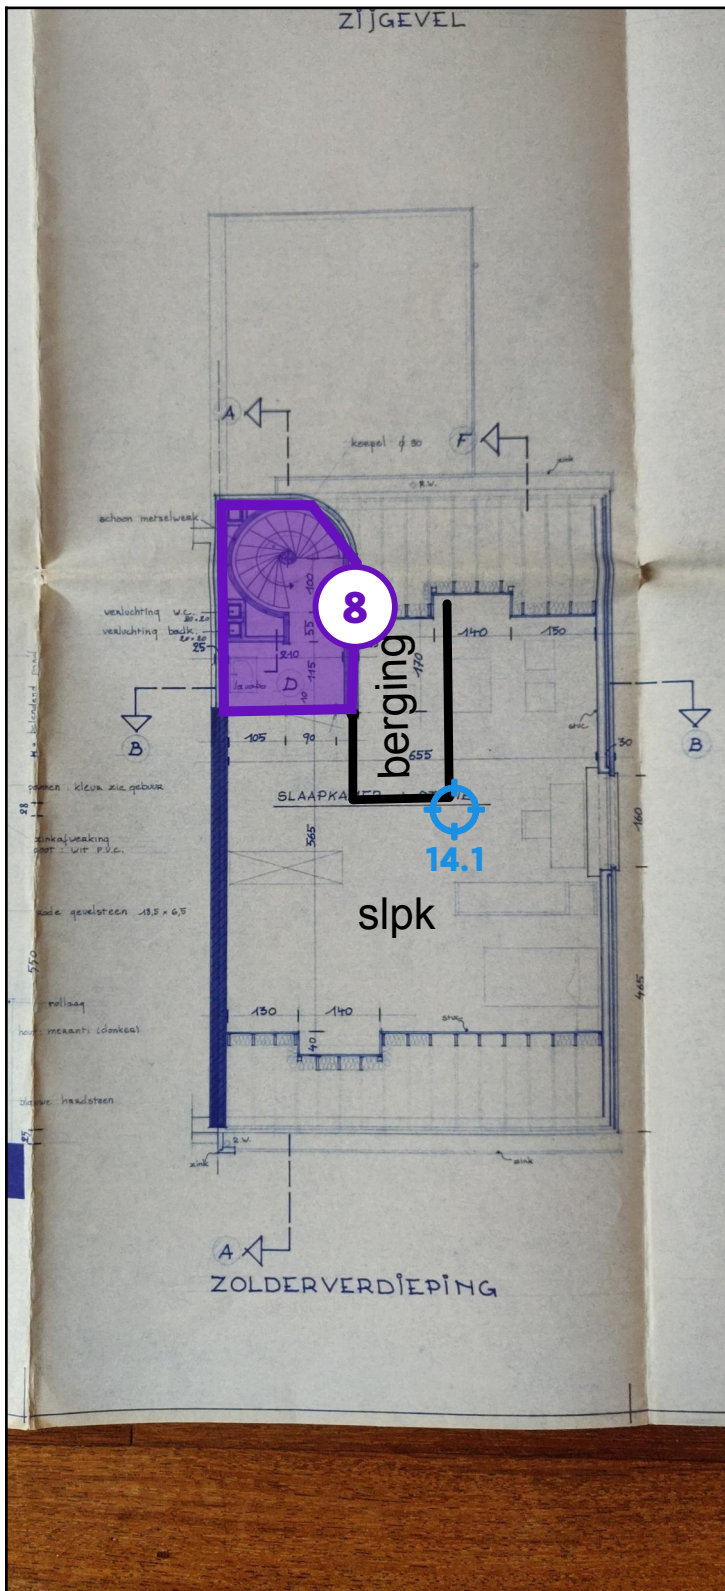
Plan 1.3: plan +2

8. roofing plat dak achterzijde	Beperking	-
14. pleister muren	Geen asbest	-
14.1 Code: E-24-016391/01	Mengmonster	-

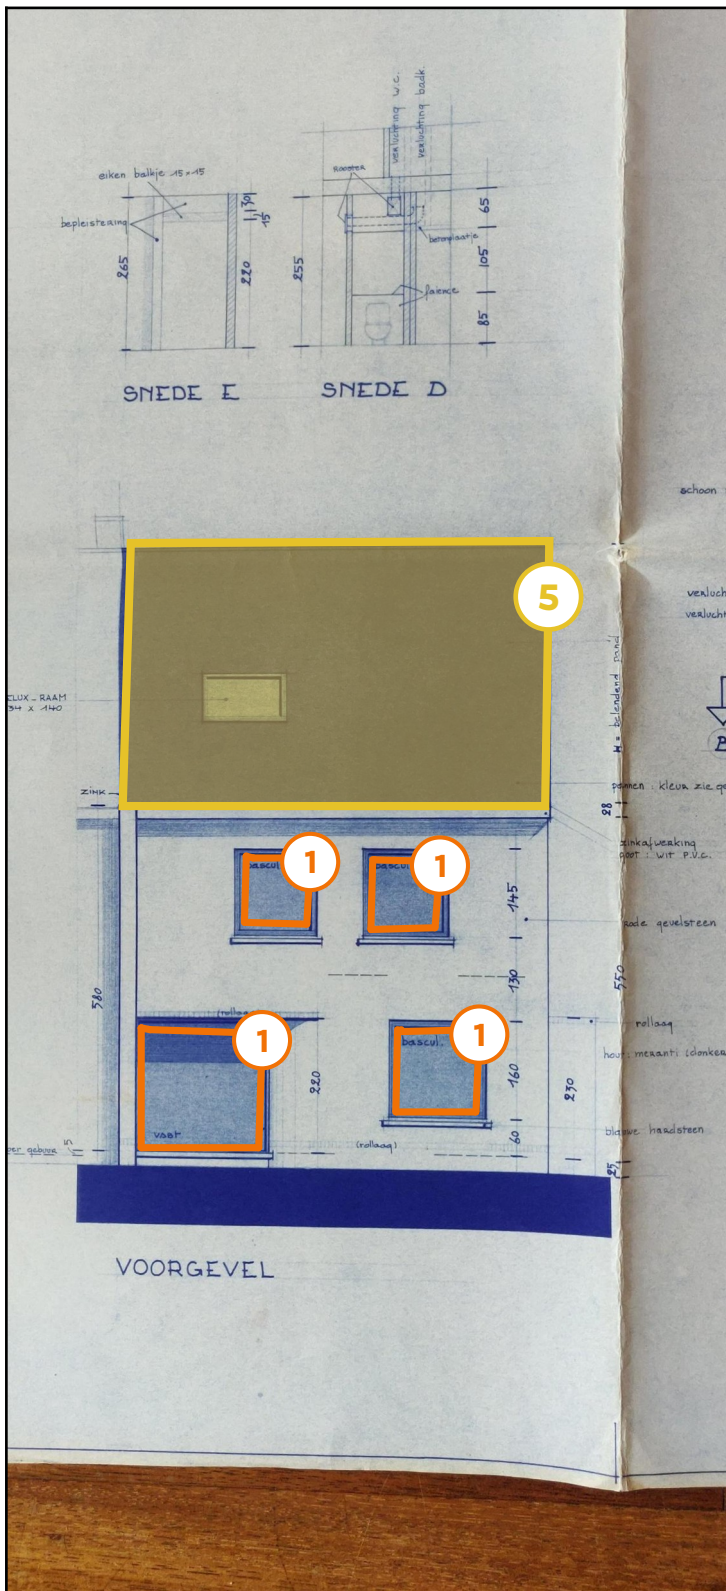
Plan 1.4: voorgevel

1. stopverf ramen	Asbestmateriaal	Maatregelen nemen
5. Menuiserie platen onderdak	Asbestmateriaal	Zorgvuldig beheren

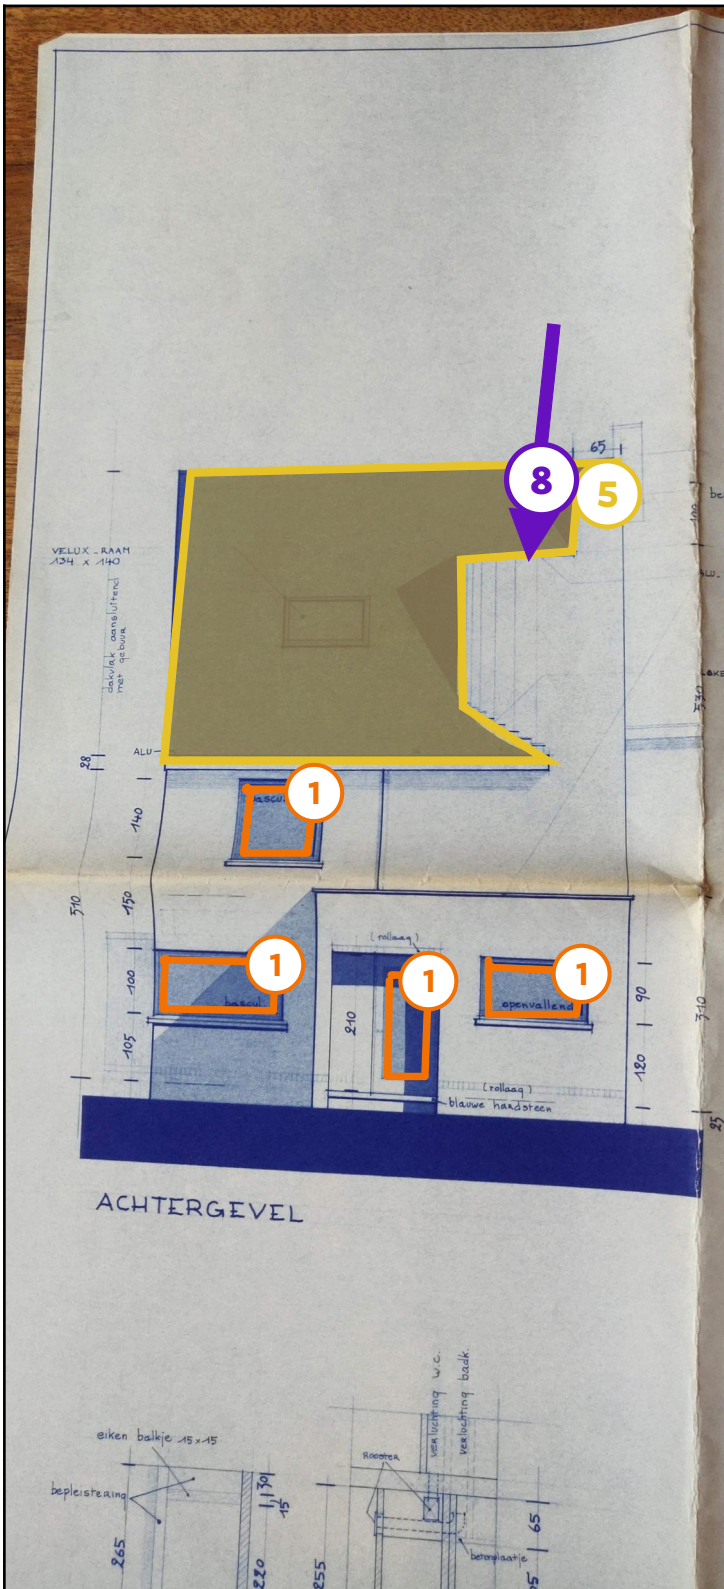
Plan 1.5: achtergevel

1. stopverf ramen	Asbestmateriaal	Maatregelen nemen
5. Menuiserie platen onderdak	Asbestmateriaal	Zorgvuldig beheren
8. roofing plat dak achterzijde	Beperking	-

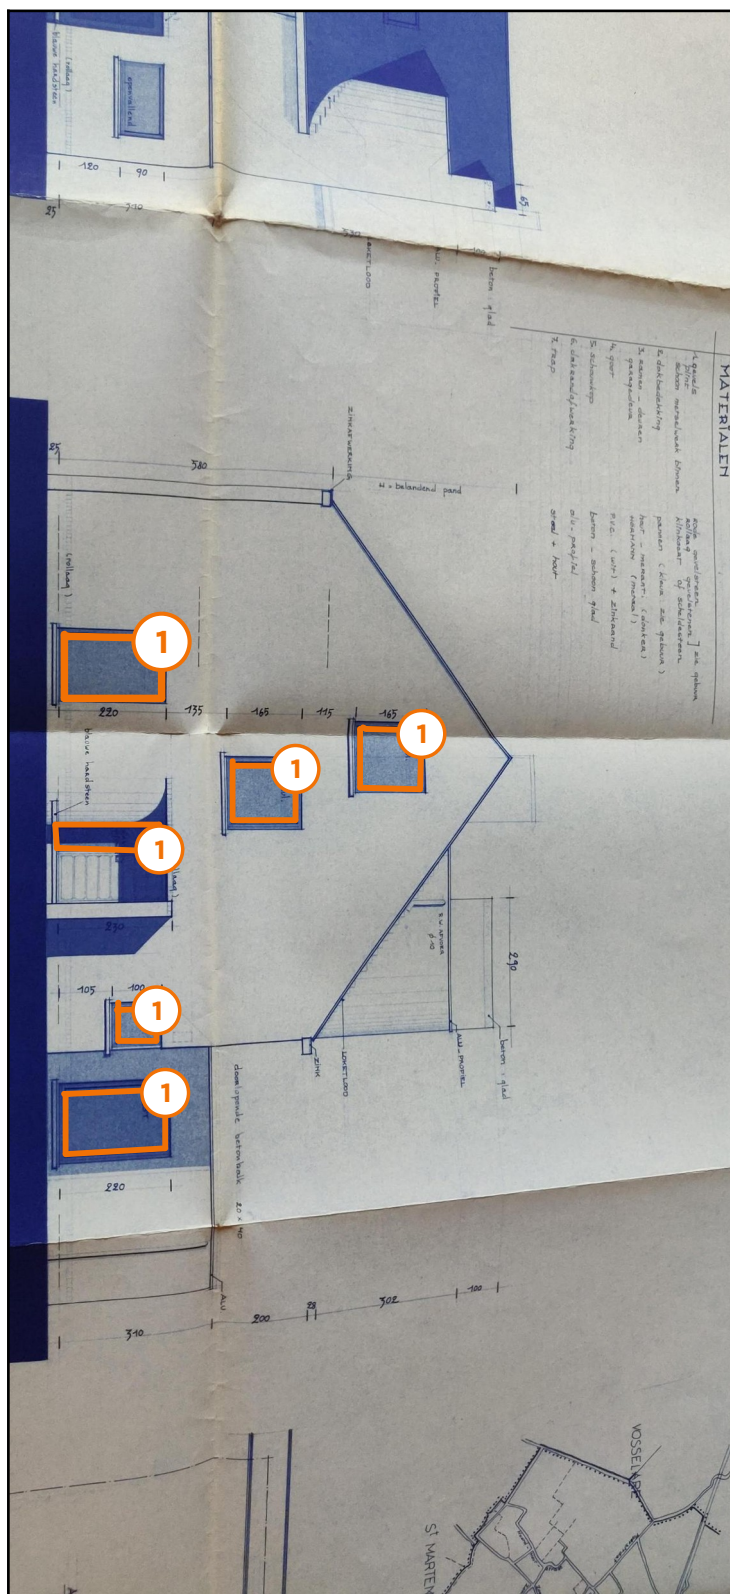
Plan 1.6: zijgevel

1. stopverf ramen

Asbestmateriaal

Maatregelen nemen

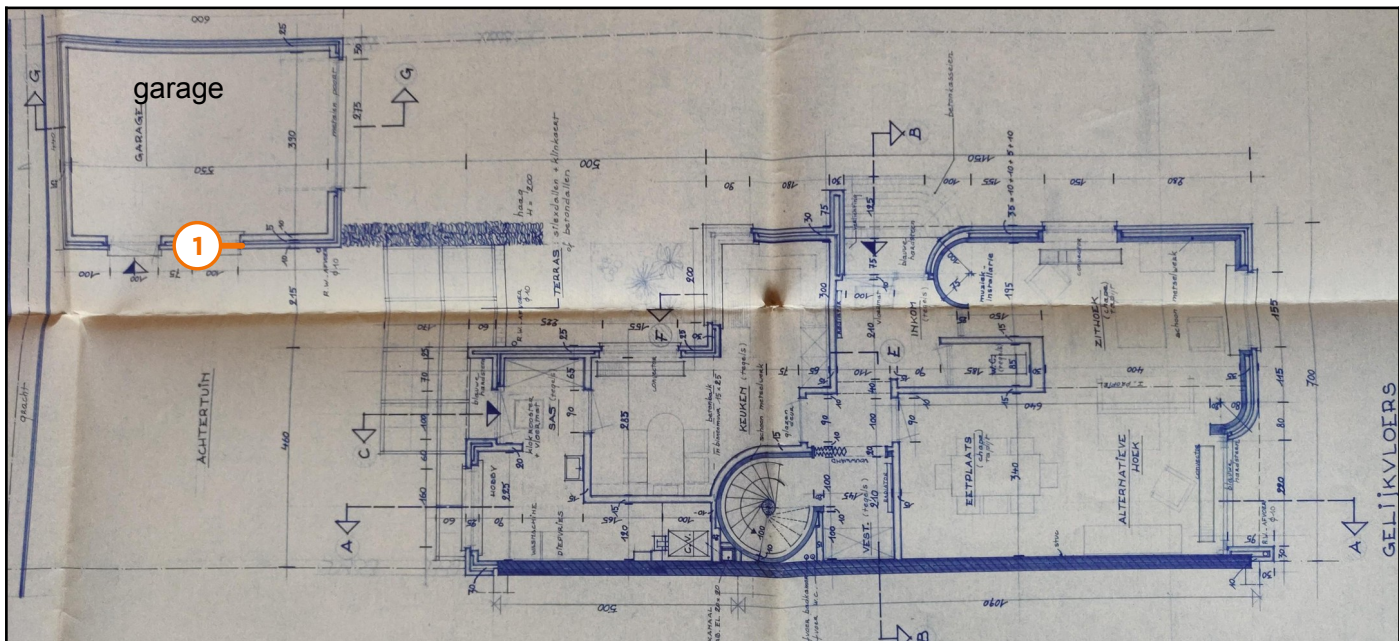
Plan 2.1: garage

Beschrijving	Type	Actie
1. stopverf ramen	Asbestmateriaal	Maatregelen nemen

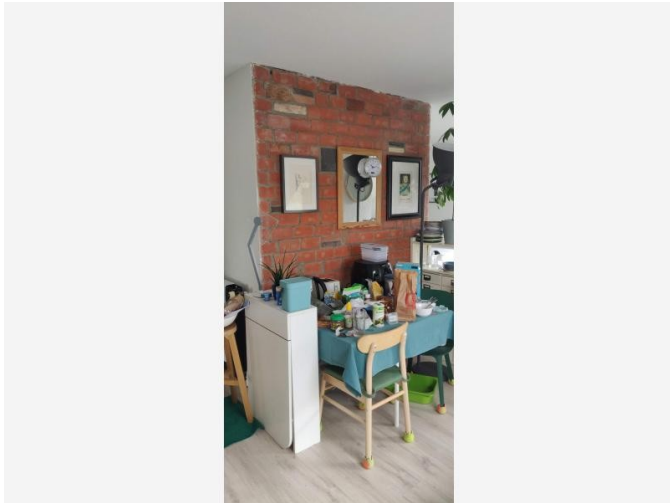
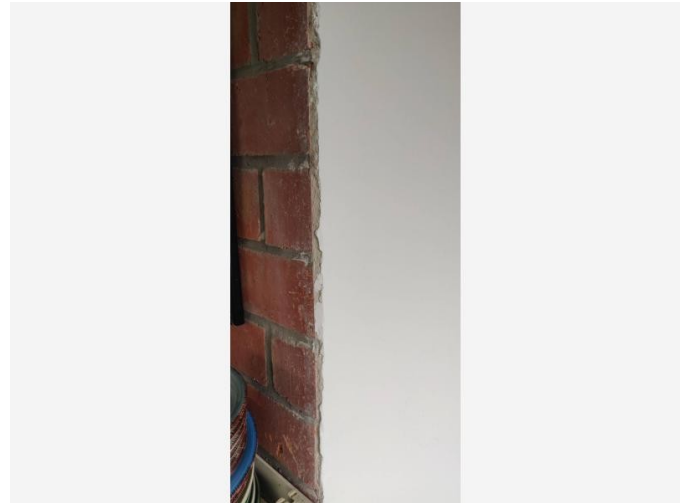
Geen asbest

Beschrijving	pleister muren
Omgeving	Binnen
Primaire drager	Binnenwand

Bindmiddel van materiaal	Gips - kalk
Gebondenheid op basis van bindmiddel	Niet-hechtgebonden
Hoeveelheid (oppervlakte - dikte - aantal)	• 225,00 m ² - 1,50 cm - 1 stuk
Totaal volume	3,375 m ³
Identificatiemethode	Vaststelling met monstername
Destructieve handeling voor identificatie	Nee

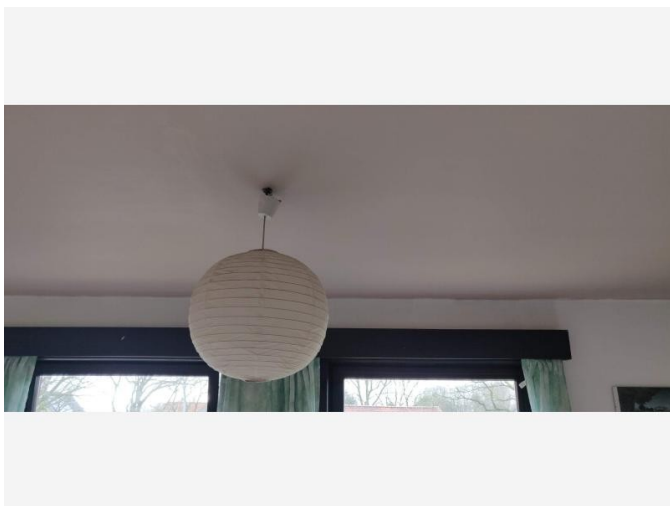
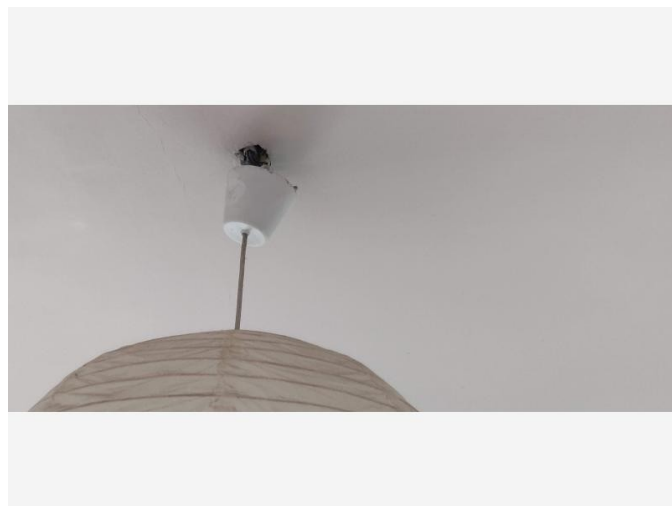
Beschrijving	pleister plafonds
Omgeving	Binnen
Primaire drager	Plafond

Bindmiddel van materiaal	Gips - kalk
Gebondenheid op basis van bindmiddel	Niet-hechtgebonden
Hoeveelheid (oppervlakte - dikte - aantal)	• 260,00 m ² - 1,50 cm - 1 stuk
Totaal volume	3,90 m ³
Identificatiemethode	Vaststelling met monstername
Destructieve handeling voor identificatie	Nee
