Asbestinventarisatetest

Cyrille Van de Veegaetestraat 4, 9052 Gent

Attestnummer : 20240405-000262.000

Uitgegeven op : 05.04.2024

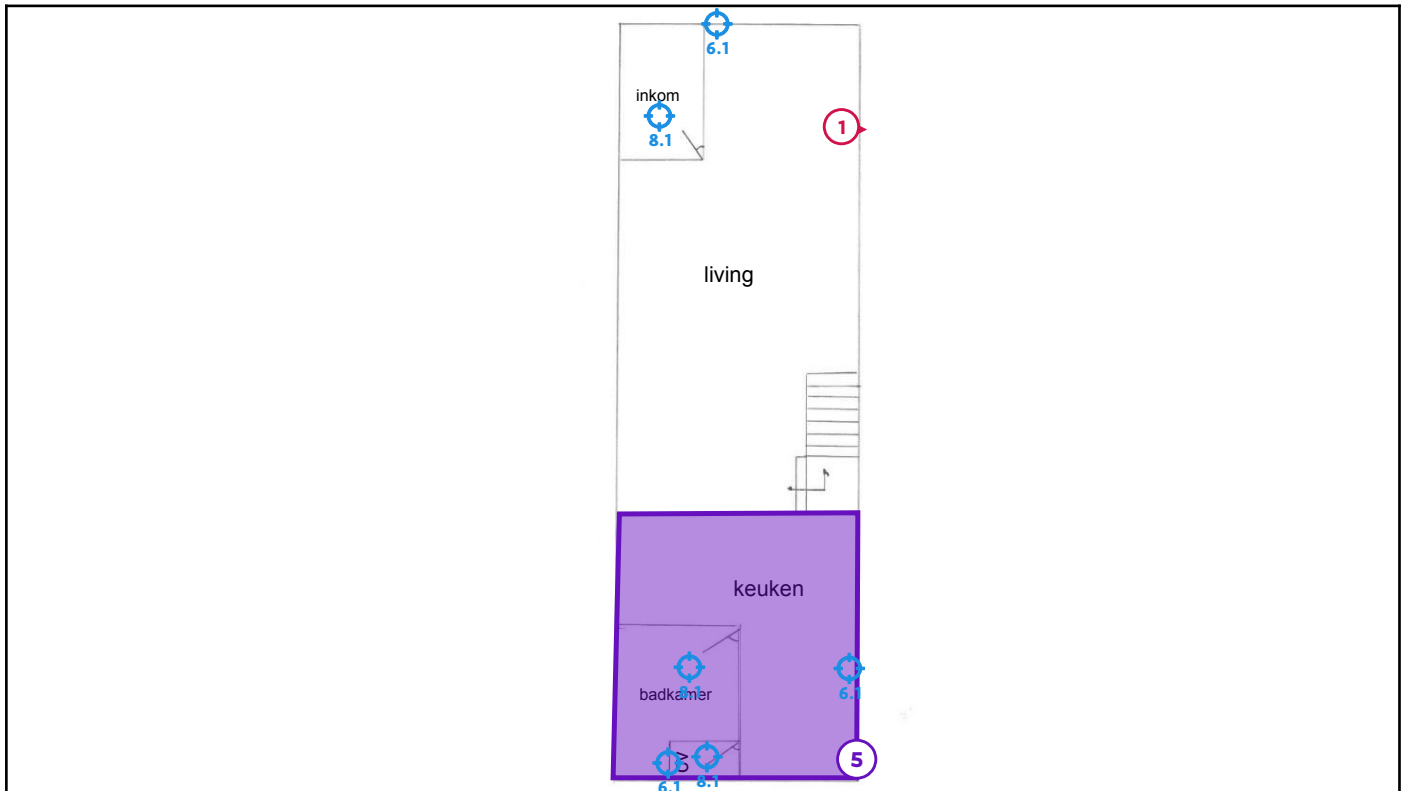
Plan 1.1: gelijkvloers

Beschrijving	Type	Actie
1. afdichtingskoord haard	Asbestmateriaal	Dringend verwijderen
5. tegellijn onder de vloertegels	Advies	-
6. pleister muren	Geen asbest	-
6.1 Code: E-24-019130/01	Mengmonster	-
8. pleister plafonds	Geen asbest	-
8.1 Code: E-24-019130/02	Mengmonster	-

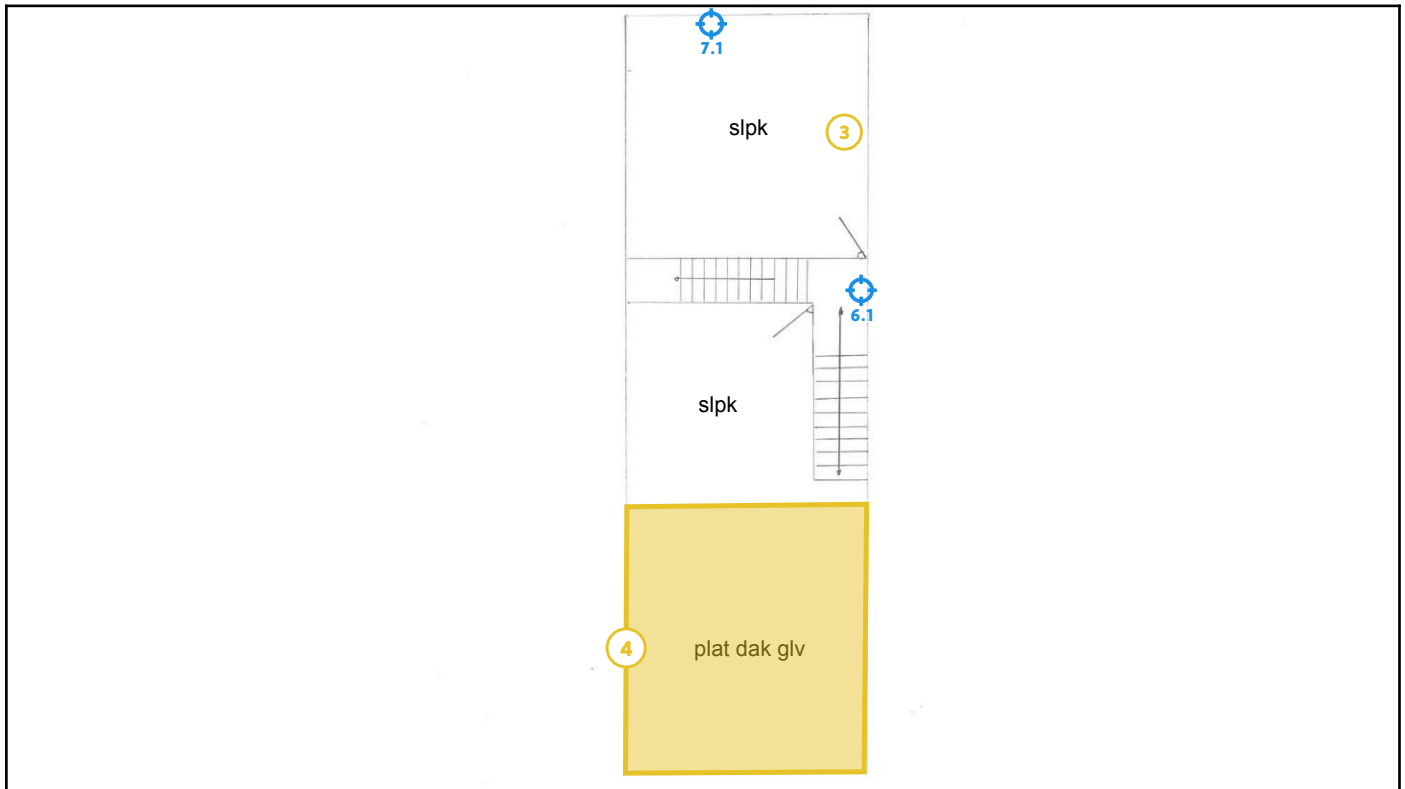
Plan 1.2: 1ste verdieping

Beschrijving	Type	Actie
3. roetluik schoorsteen	Asbestmateriaal	Zorgvuldig beheren
4. roofing plat dak	Asbestmateriaal	Zorgvuldig beheren
6. pleister muren	Geen asbest	-
6.1 Code: E-24-019130/01	Mengmonster	-
7. voorgevel in crepi	Geen asbest	-
7.1 Code: E-24-019130/03	Puntmonster	-

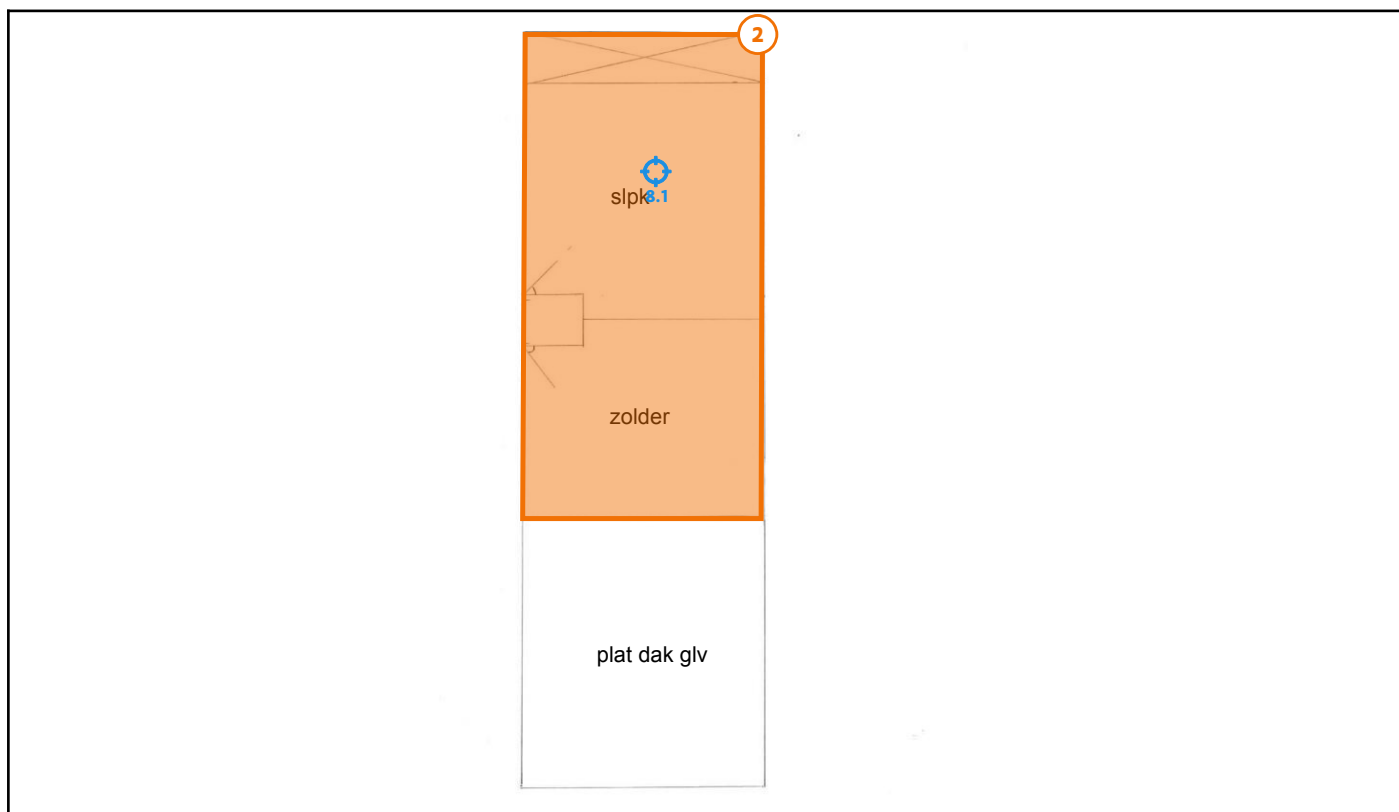
Plan 1.3: 2de verdieping

Beschrijving	Type	Actie
2. Menuiserie platen onderdak	Asbestmateriaal	Maatregelen nemen
8. pleister plafonds	Geen asbest	-
8.1 Code: E-24-019130/02	Mengmonster	-
