# Asbestinventarisatetest

Breughellaan 35, 9840 Nazareth-De Pinte

Attestnummer : 20250425-000443.001

**Asbestveilig** (maar niet asbestvrij)

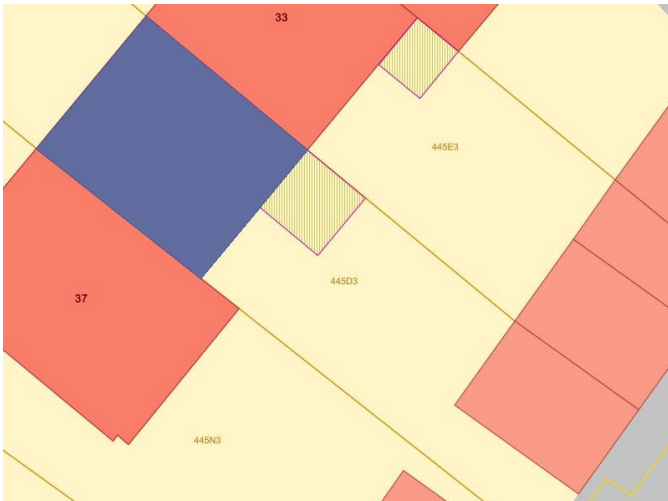
## Zone 1: Hoofdgebouw

- 1 Asbestmateriaal**
- 0 Beperkingen
- 0 Uitsluitingen
- 0 Roerende goederen
- 0 Puin, steenslag, (water)bodem
- 2 Adviezen**
- 2 Geen asbest**

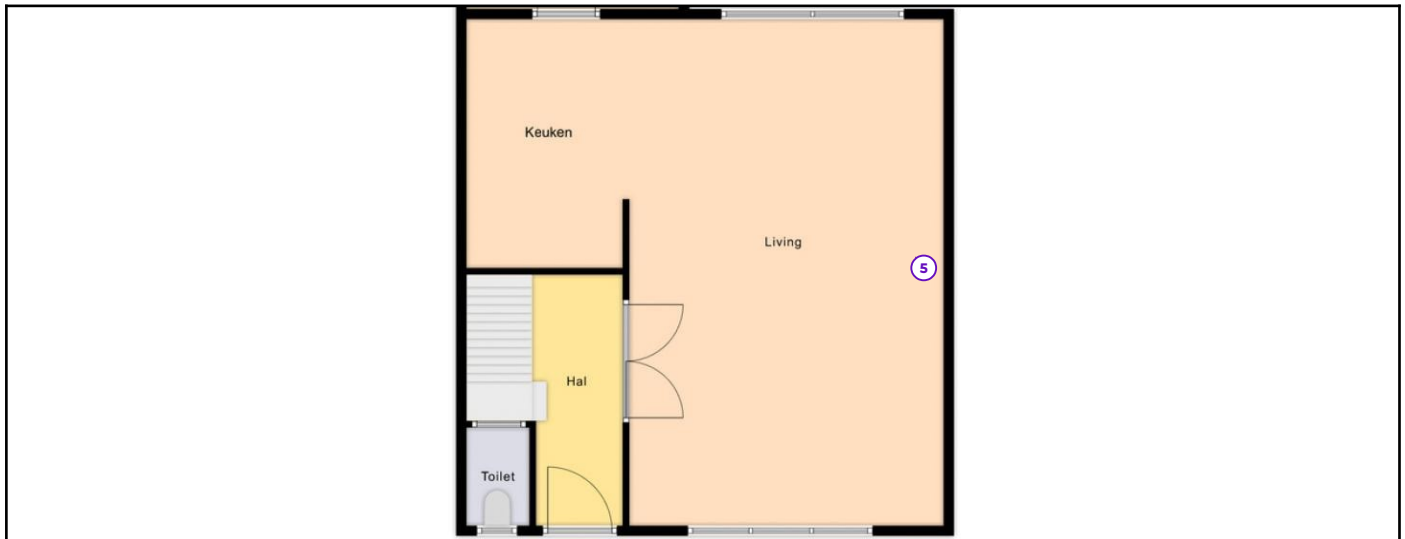
## Plan 1.1: gelijkvloers

| Beschrijving | Type | Actie |
|---|---|---|
| 5. Nieuwe kachel | Advies | - |

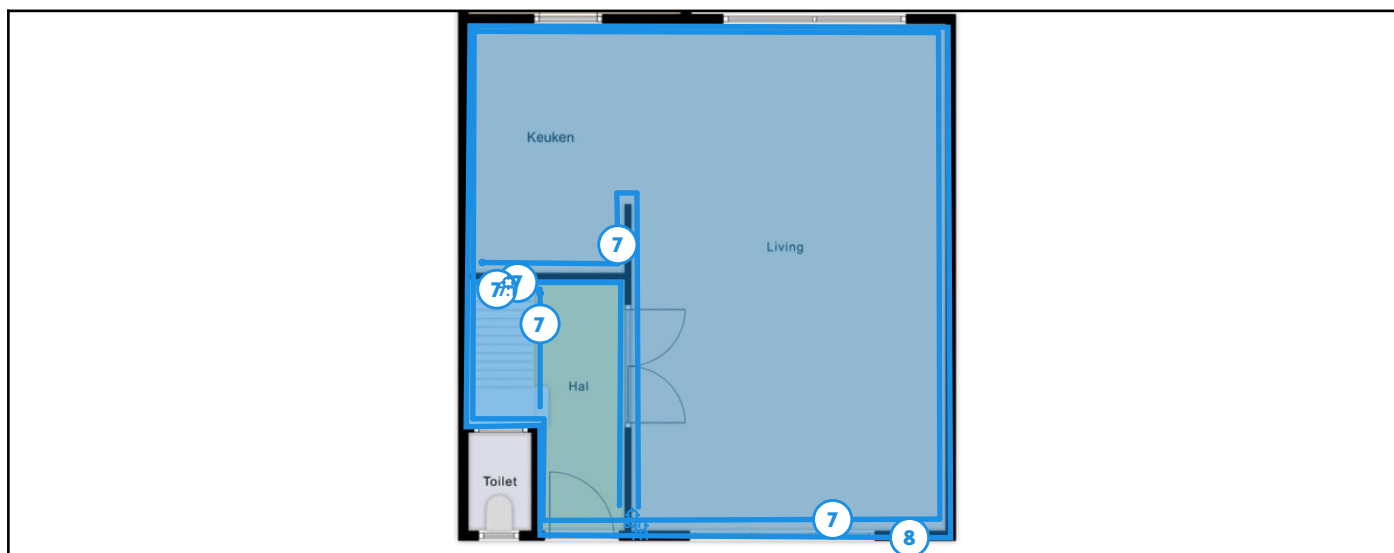
## Plan 1.2: gelijkvloers\_pleister

| Beschrijving | Type | Actie |
|---|---|---|
| 8.1 Code: MM02 | Mengmonster | - |

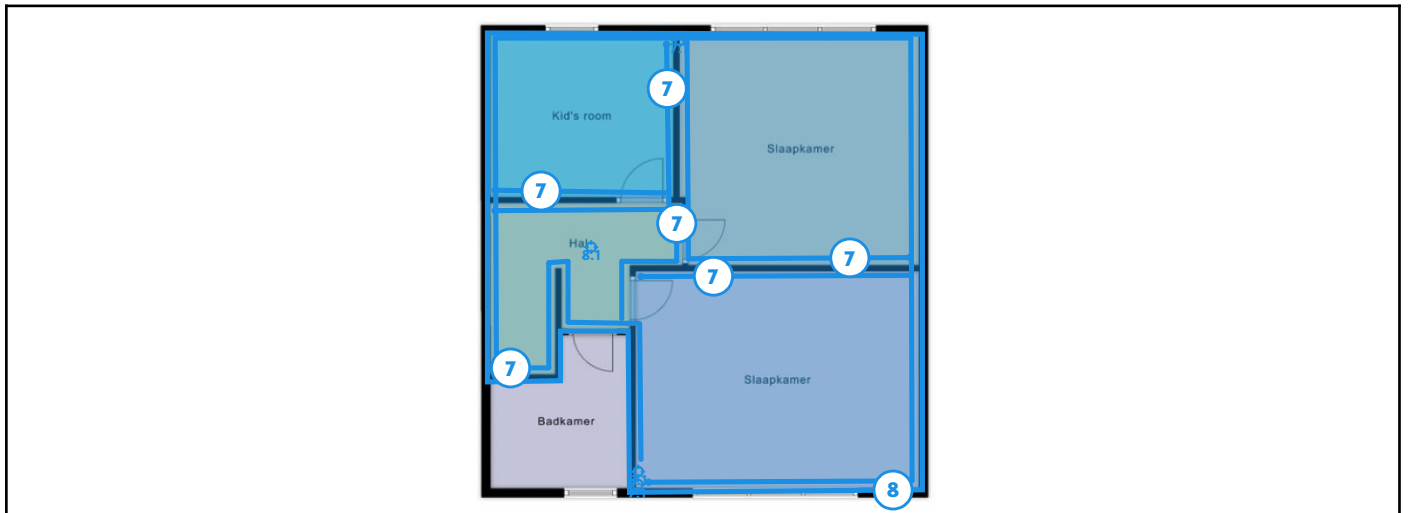
## Plan 1.4: eerste\_verdieping\_pleister

| Beschrijving | Type | Actie |
|---|---|---|
| 8.1 Code: MM02 | Mengmonster | - |

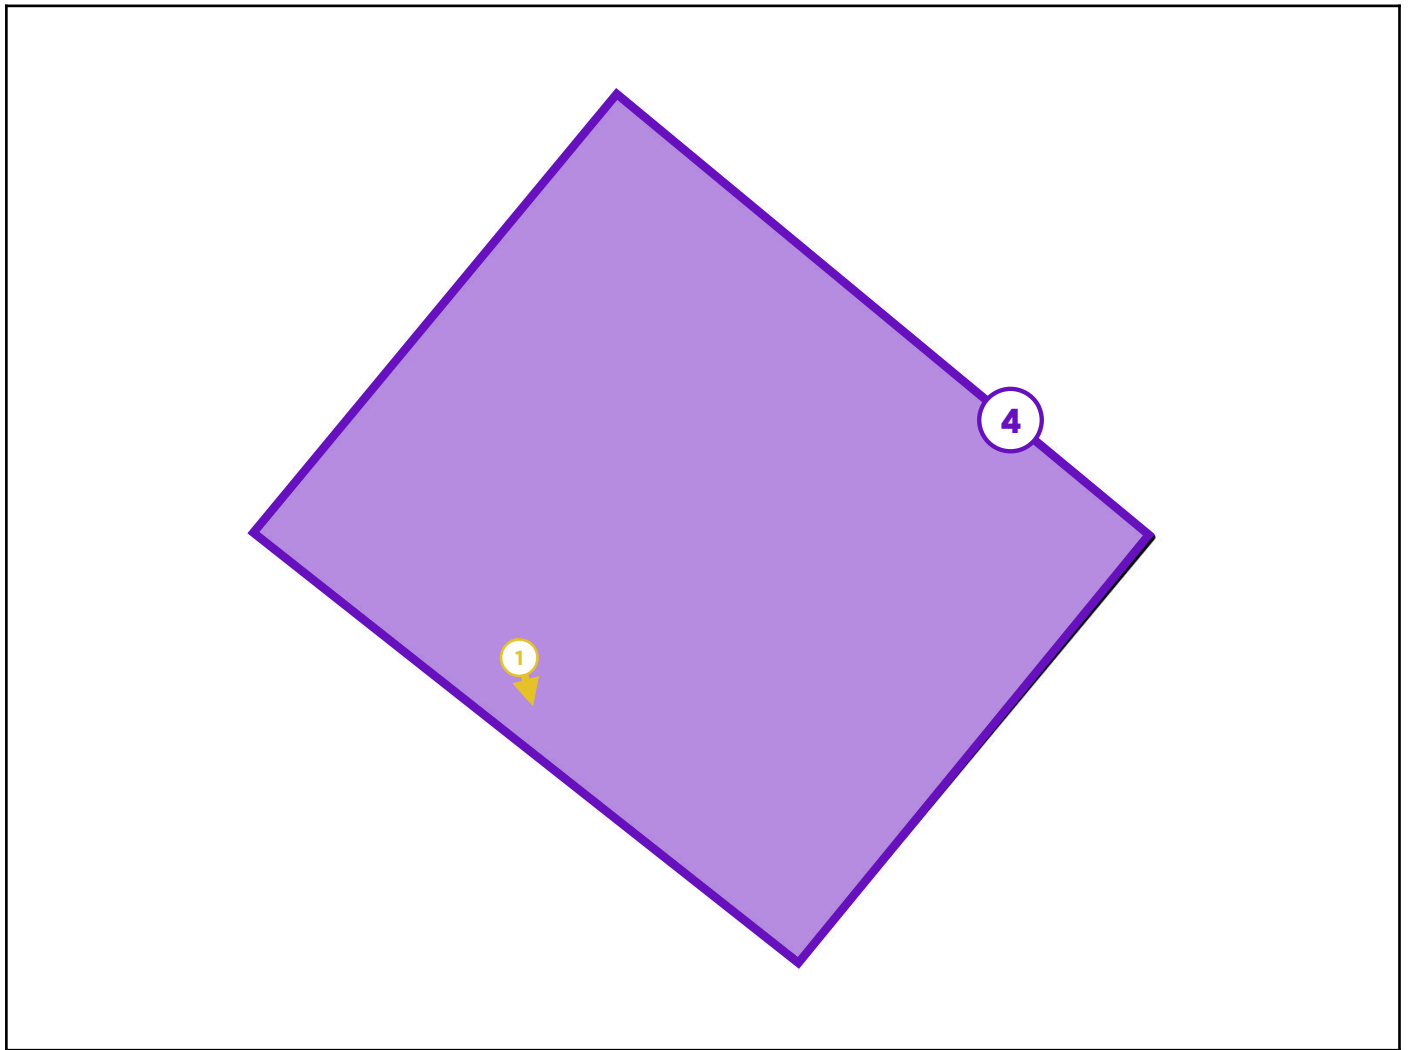
## Plan 1.5: Zolder

| Beschrijving | Type | Actie |
|---|---|---|
| 4. Nieuw Onderdak/dak | Advies | - |

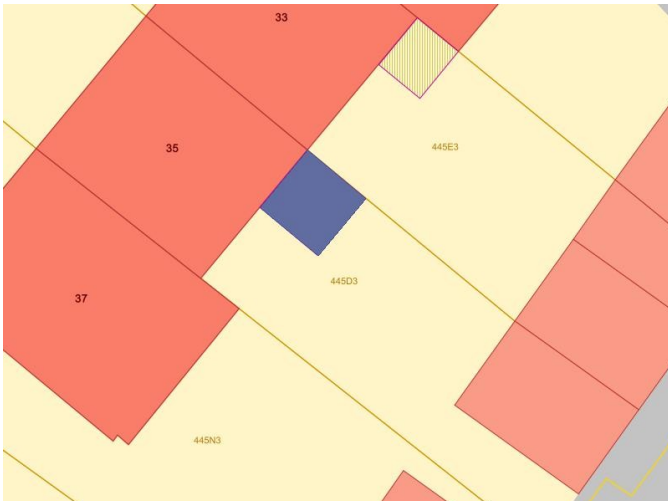
## Zone 2: Berging (nieuwbouw)

- 0 Asbestmaterialen
- 0 Beperkingen
- 1 Uitsluiting
- 0 Roerende goederen
- 0 Puin, steenslag, (water)bodem
- 0 Adviezen
- 0 Geen asbest

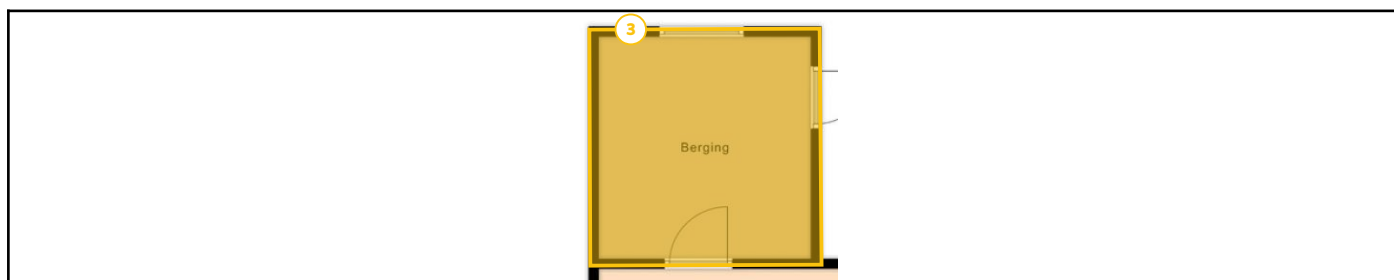
## Plan 2.1: berging

| Beschrijving | Type | Actie |
|---|---|---|
| 3. Berging (aanbouw) dateert van 2022 | Uitsluiting | - |

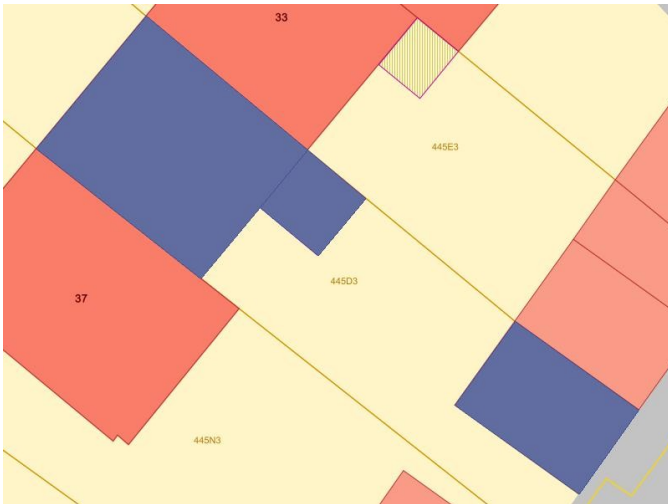
## Zone 4: Overig gebied

- 0 Asbestmaterialen
- 1 **Beperking**
- 0 Roerende goederen
- 0 Puin, steenslag, (water)bodem
- 1 **Advies**
- 0 Geen asbest
