# Asbestinventarisatetest

Sijsjespark 11, 9840 De Pinte

Attestnummer : 20241106-000380.000

**Niet-asbestveilig**

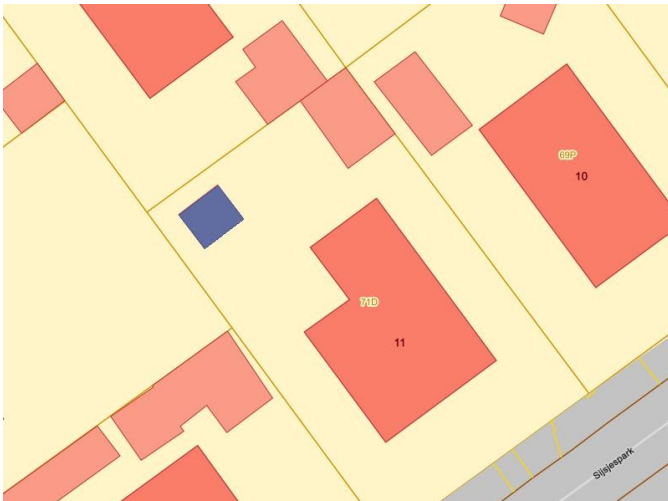
## Zone 2: tuinhuis

- 1 Asbestmateriaal**
- 0 Beperkingen
- 0 Uitsluitingen
- 0 Roerende goederen
- 0 Puin, steenslag, (water)bodem
- 0 Adviezen
- 0 Geen asbest

| Beschrijving | Type | Actie |
|---|---|---|
| 2. golfplaat op tuinhuis | Asbestmateriaal | Dringend verwijderen |

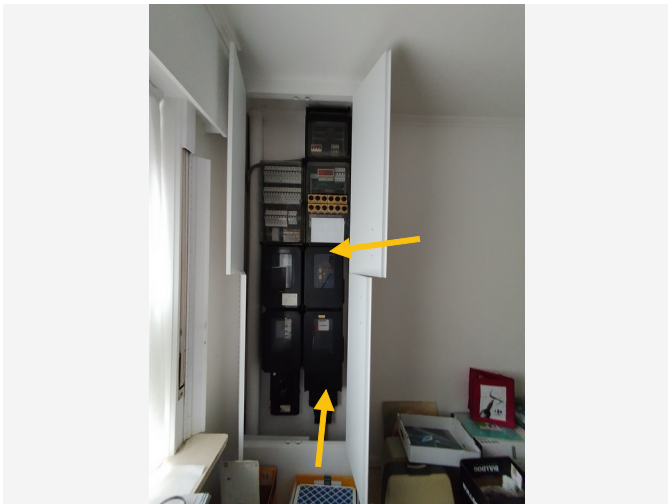
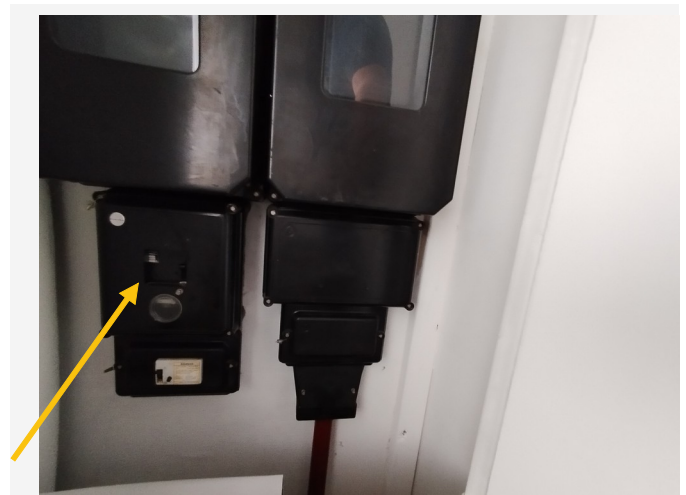
| Opmerking | De vermelde oppervlaktes en volumes betreffen een beredeneerde schatting. Er worden geen rechten verleend aan deze oppervlaktes/volumes. |

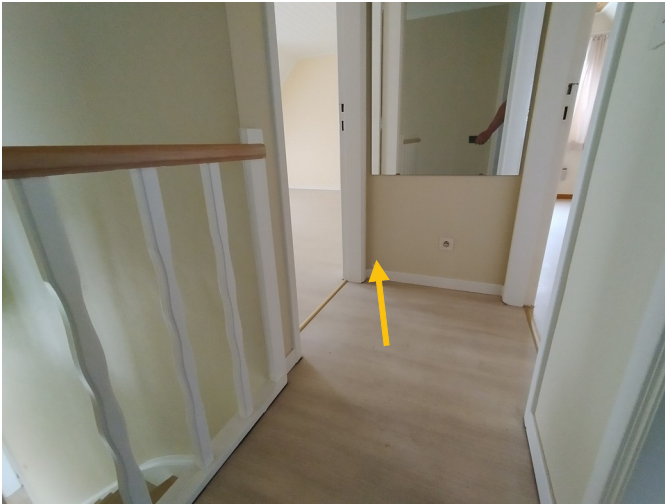
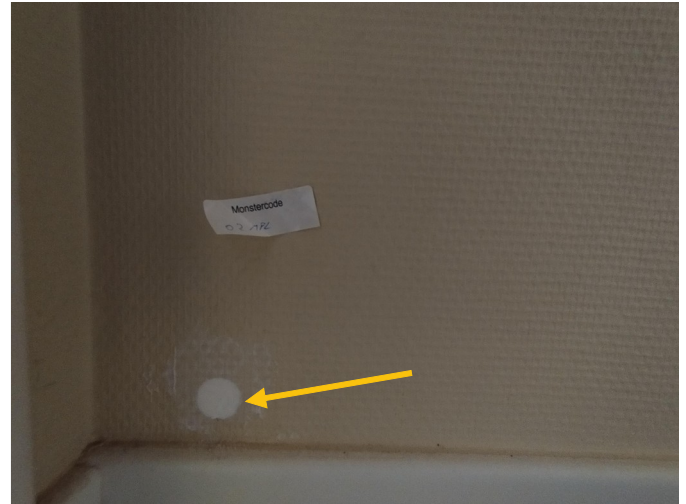
| Opmerking | <p>De vermelde oppervlaktes en volumes betreffen een beredeneerde schatting. Er worden geen rechten verleend aan deze oppervlaktes/volumes.</p> <p>In verschillende ruimtes zijn bakeliet toepassingen aanwezig, enkele zijn aangeduid op de plannen.</p> |

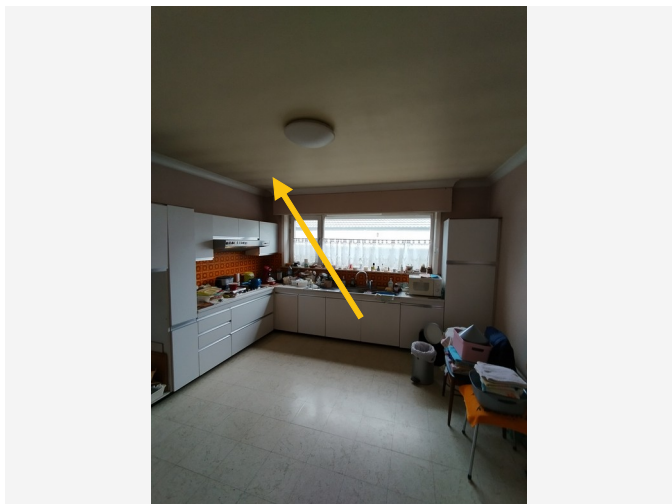
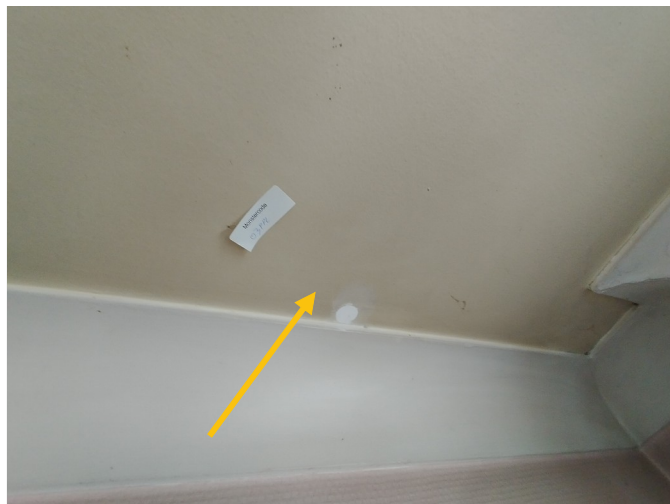
| Opmerking | <p>1. Natte ruimte (keuken/badkamer): badkamer bemonsterd</p> <p>2. Traphal: bemonsterd</p> <p>3. Stookruimte: NVT</p> <p>4. Individuele ruimte (berging/slaapkamer): bureau bemonsterd</p> <p>De vermelde oppervlaktes en volumes betreffen een beredeneerde schatting. Er worden geen rechten verleend aan deze oppervlaktes/volumes.</p> <p>De dikte is een schatting die voorkomt uit de monsterplaatsen en is daarom niet altijd representatief.</p> <p>Er bevinden zich enkele valse wanden. Het is niet duidelijk of er pleisterwerk aanwezig is achter deze valse wanden, het is aangewezen om bijkomend onderzoek uit te voeren bij werken.</p> |
