# Asbestinventarisatetest

Renbaanstraat 15, 9810 Nazareth-De Pinte

Attestnummer : 20250226-000411.000

Uitgegeven op : 26.02.2025

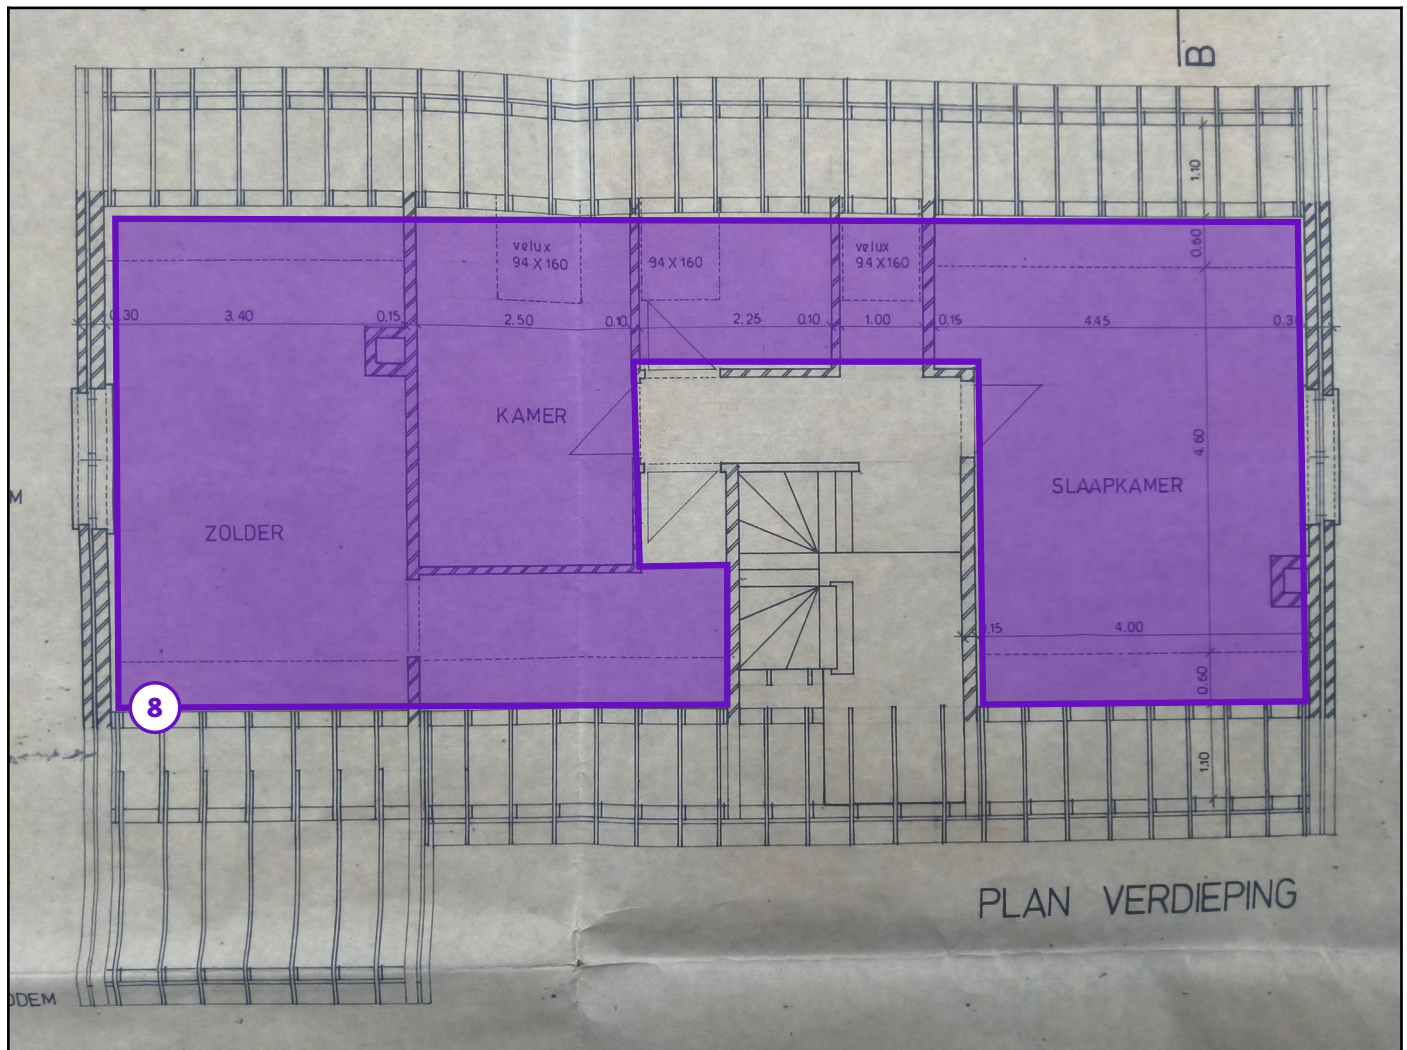
## Plan 1.6: Plafondplan Verdieping 1

| Beschrijving | Type | Actie |
|---|---|---|
| 8. Plafonds Eerste Verdieping | Advies | - |

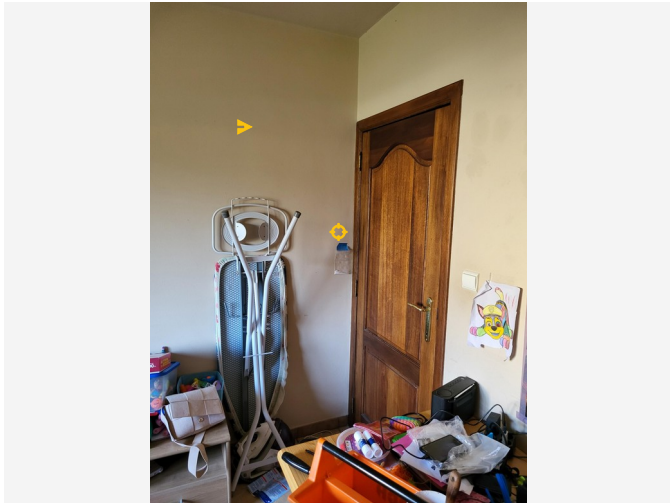
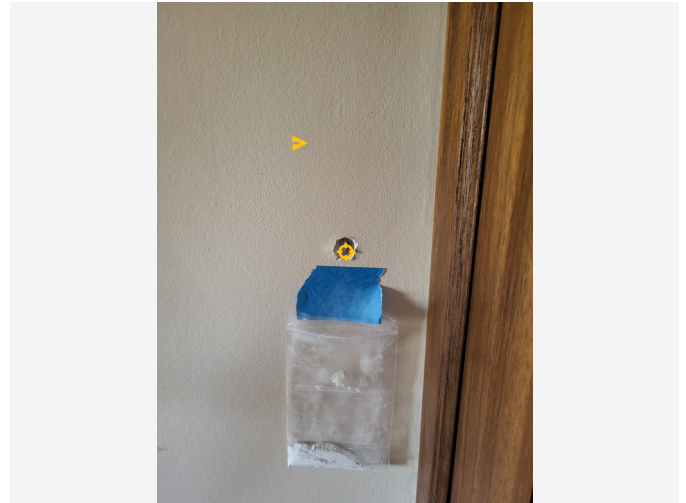
## Fiche 13: Pleisterwerk Muren

Geen asbest

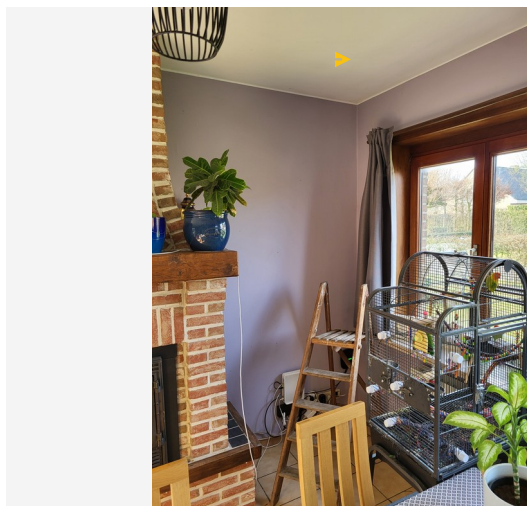
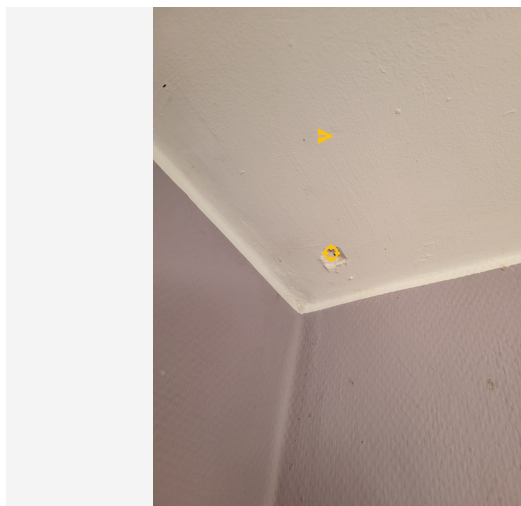
## Fiche 14: Pleisterwerk Plafonds

Geen asbest
