# Asbestinventarisatetest

Warandestraat 119, 9810 Nazareth-De Pinte

Attestnummer : 20251008-000096.000

**Asbestveilig** (maar mogelijk niet asbestvrij)

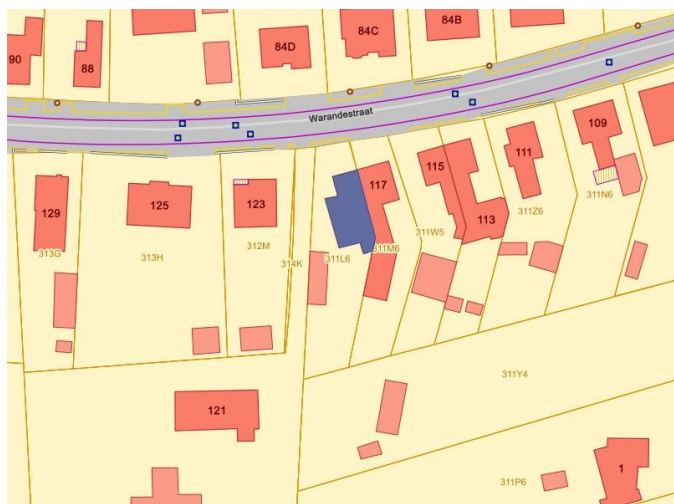
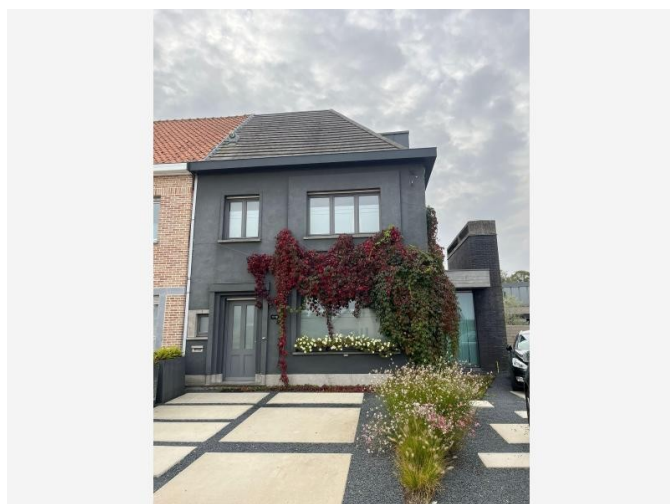
## Zone 1: woning

- 0 Asbestmaterialen
- 0 Beperkingen
- 0 Uitsluitingen
- 0 Roerende goederen
- 0 Puin, steenslag, (water)bodem
- 2 Adviezen
- 4 Geen asbest

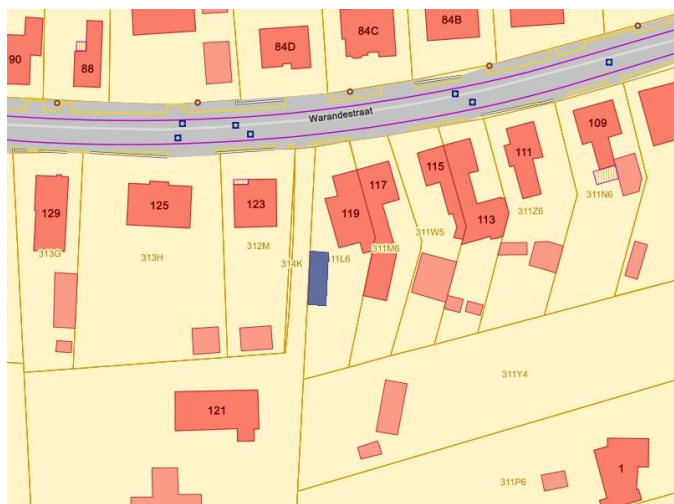
## Zone 2: Bijgebouw

- 0 Asbestmaterialen
- 0 Beperkingen
- 1 Uitsluiting
- 0 Roerende goederen
- 0 Puin, steenslag, (water)bodem
- 0 Adviezen
- 0 Geen asbest

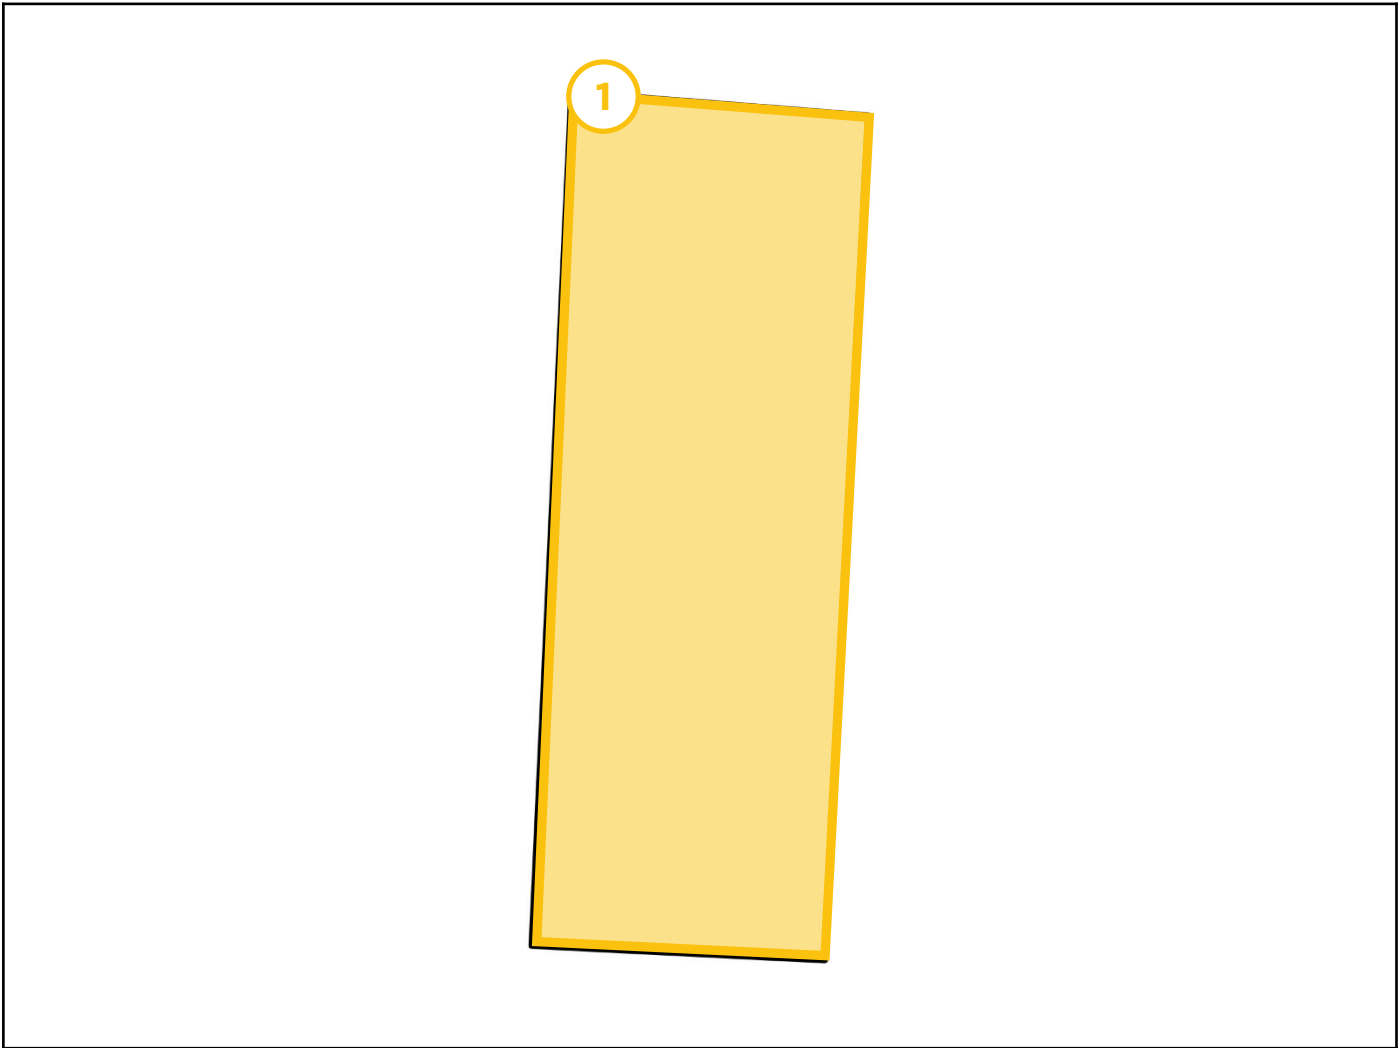
# Plan 2.1: Bijgebouw plan

| Beschrijving | Type | Actie |
|---|---|---|
| 1. Bijgebouw | Uitsluiting | - |

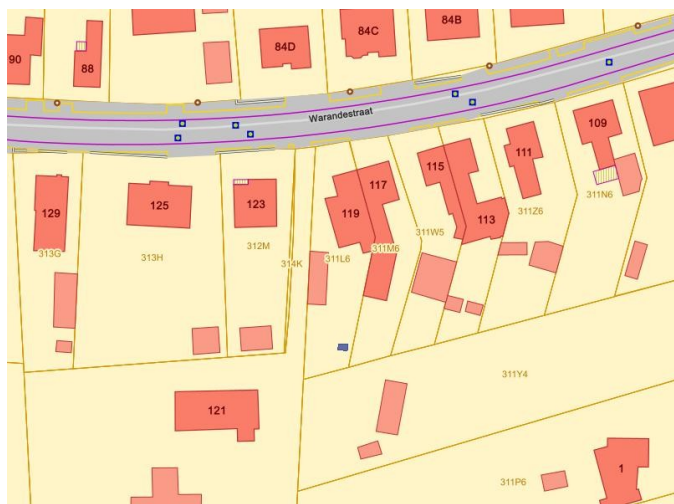
## Zone 3: Constructie

- 0 Asbestmaterialen
- 0 Beperkingen
- 0 Uitsluitingen
- 0 Roerende goederen
- 0 Puin, steenslag, (water)bodem
- 0 Adviezen
- 1 Geen asbest**
