# Asbestinventarisatattest

Kortrijksesteenweg 1109, 9051 Gent

Attestnummer : 20260302-000058.000

**Niet-asbestveilig**

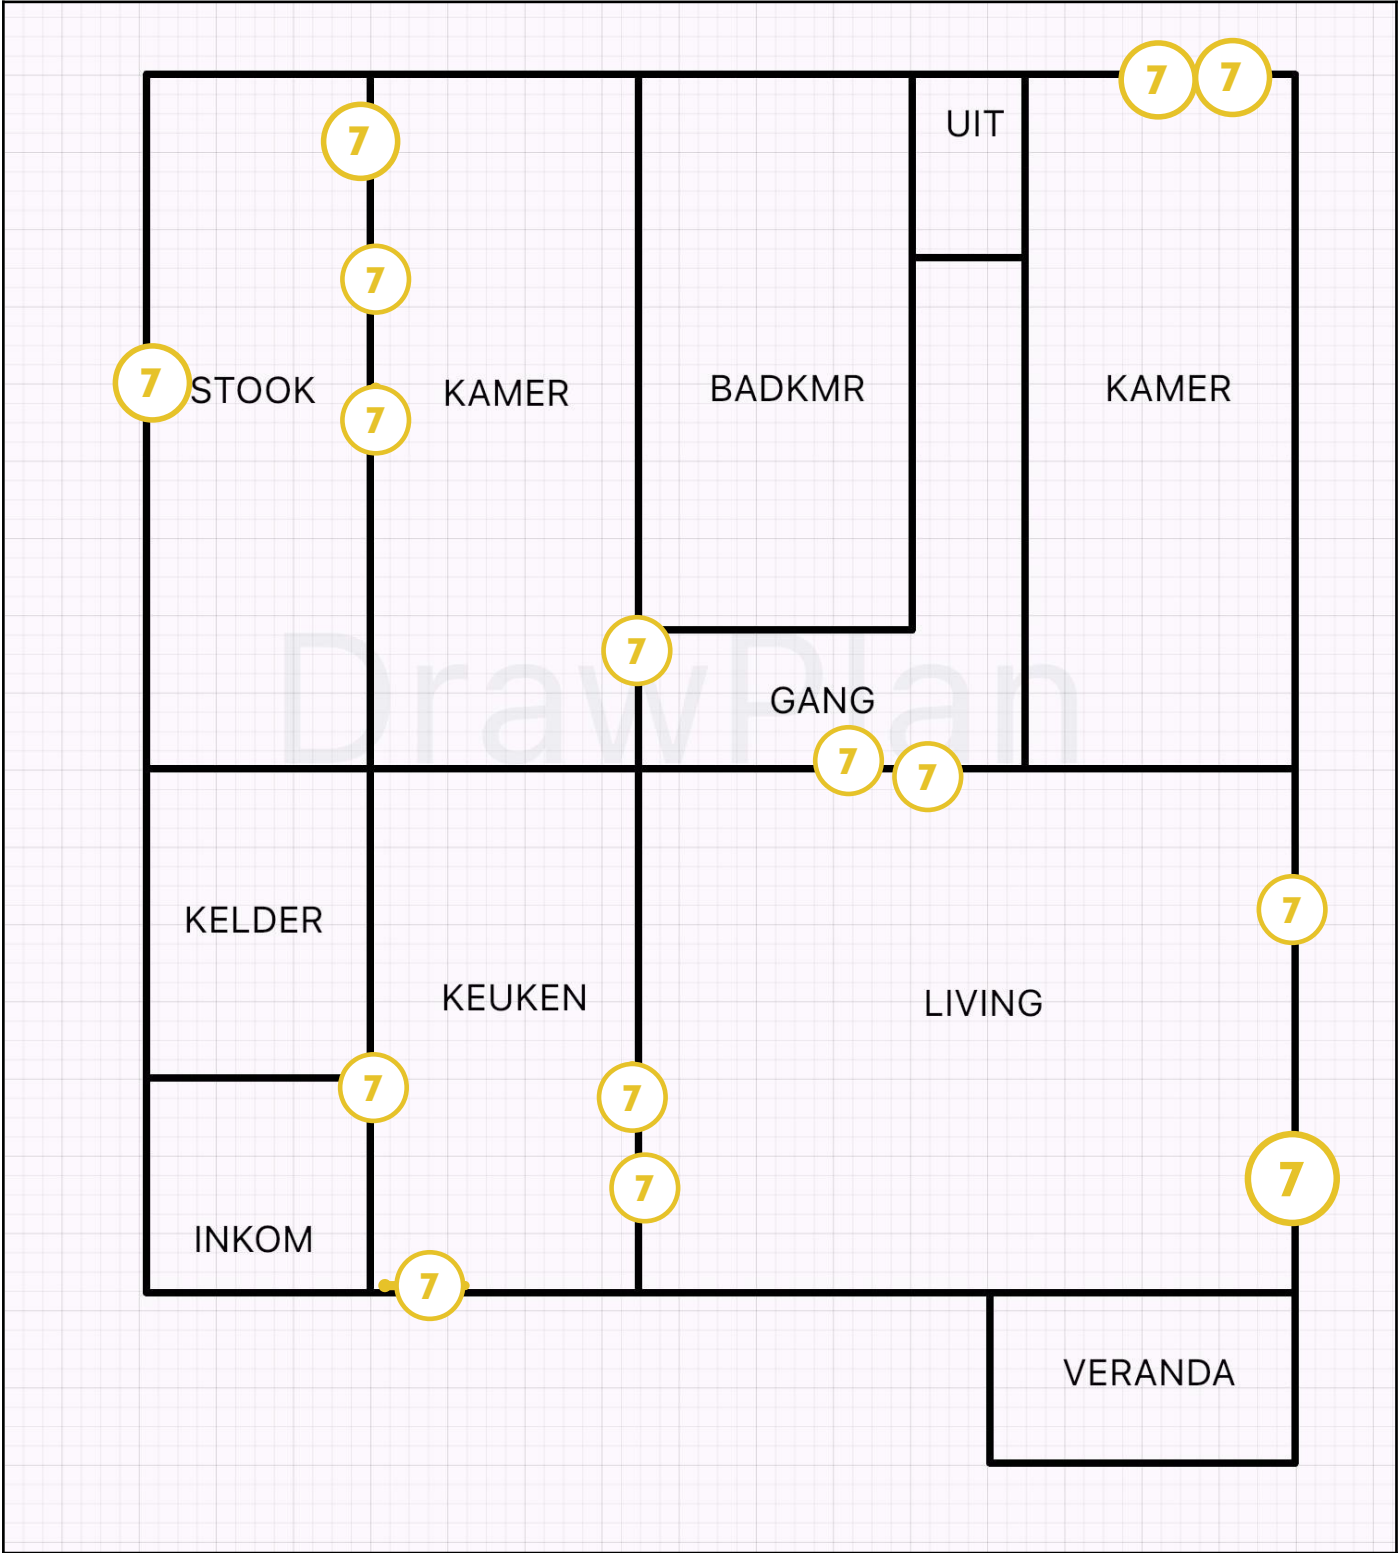
Plan 1.10: Gvl - bakeliet schakelaars

| 7. Bakeliet stopcontacten en schakelaars | Asbestmateriaal | Zorgvuldig beheren |

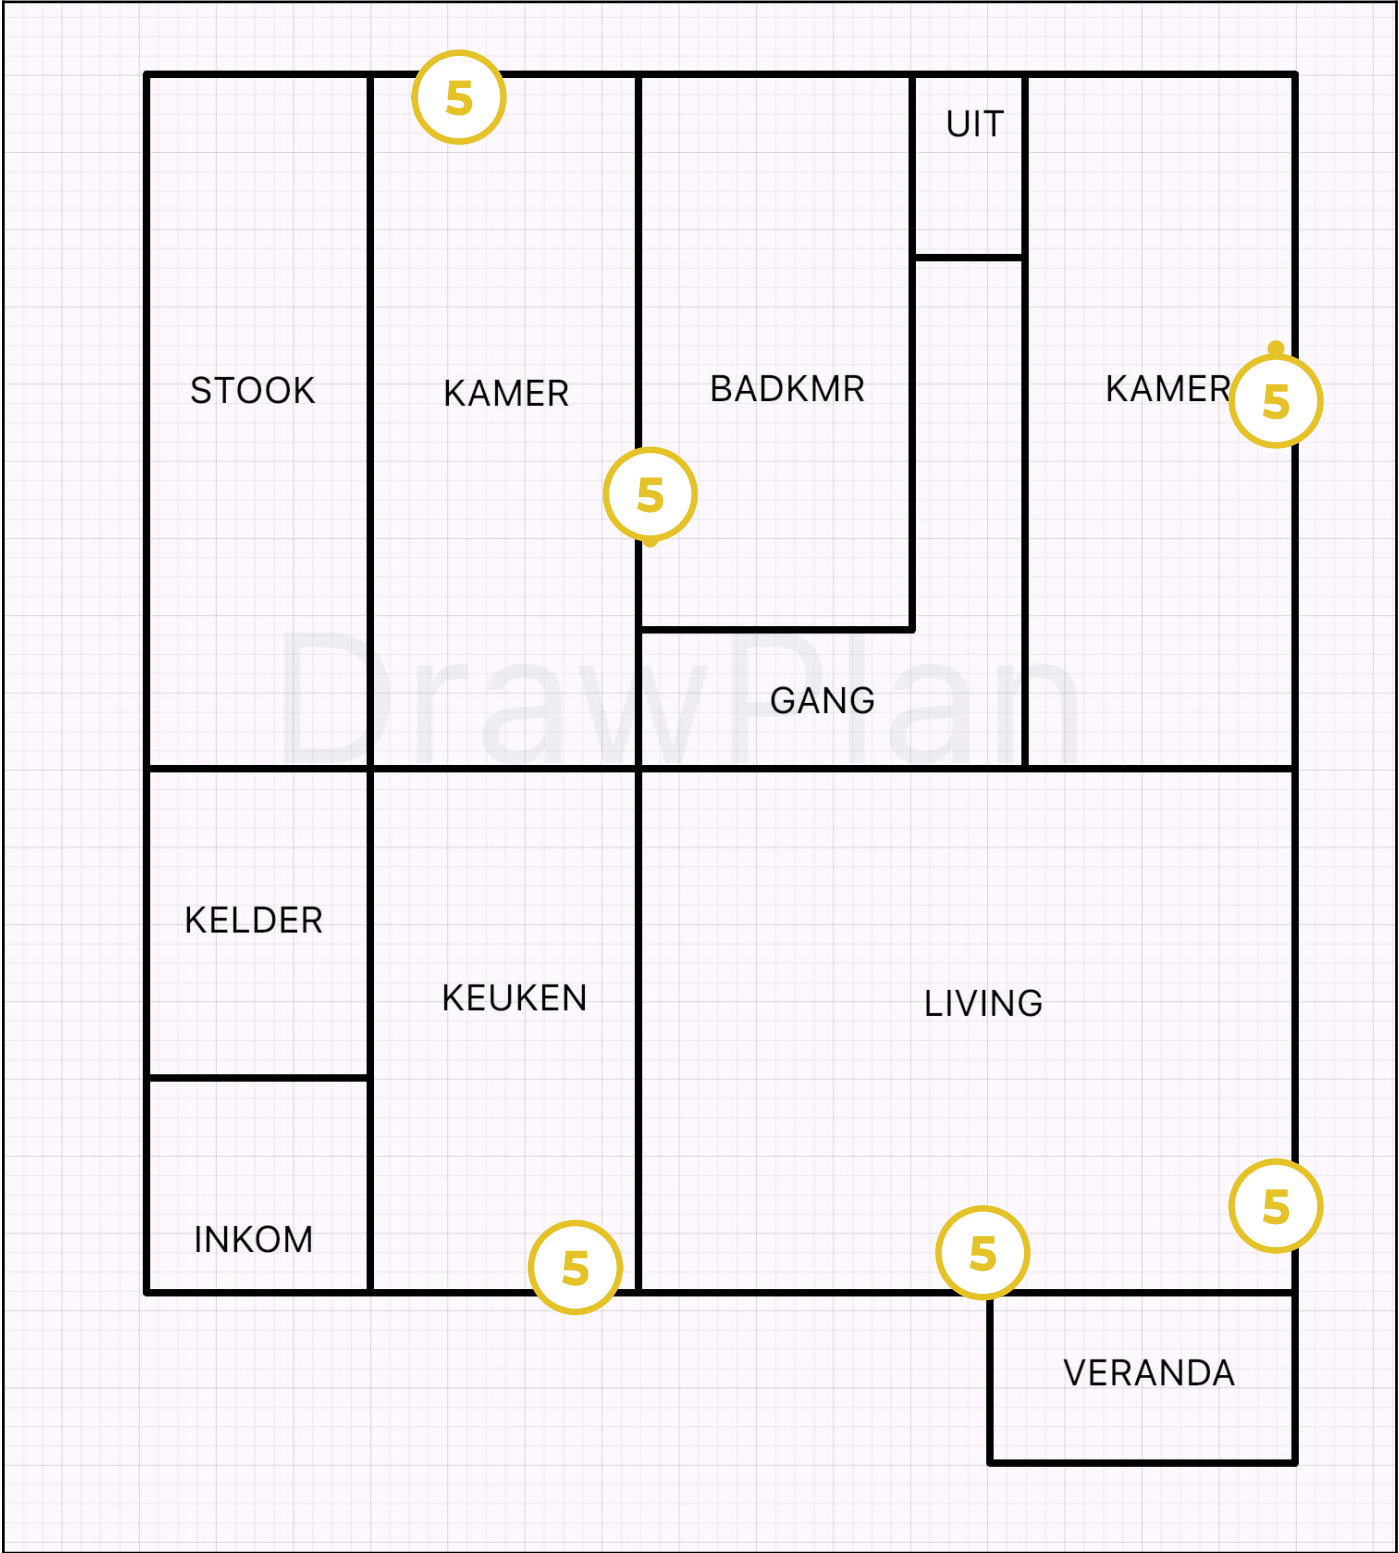
Plan 1.11: Gvl - bakeliet radiator knop

| 5. bakeliet radiator dop | Asbestmateriaal | Zorgvuldig beheren |

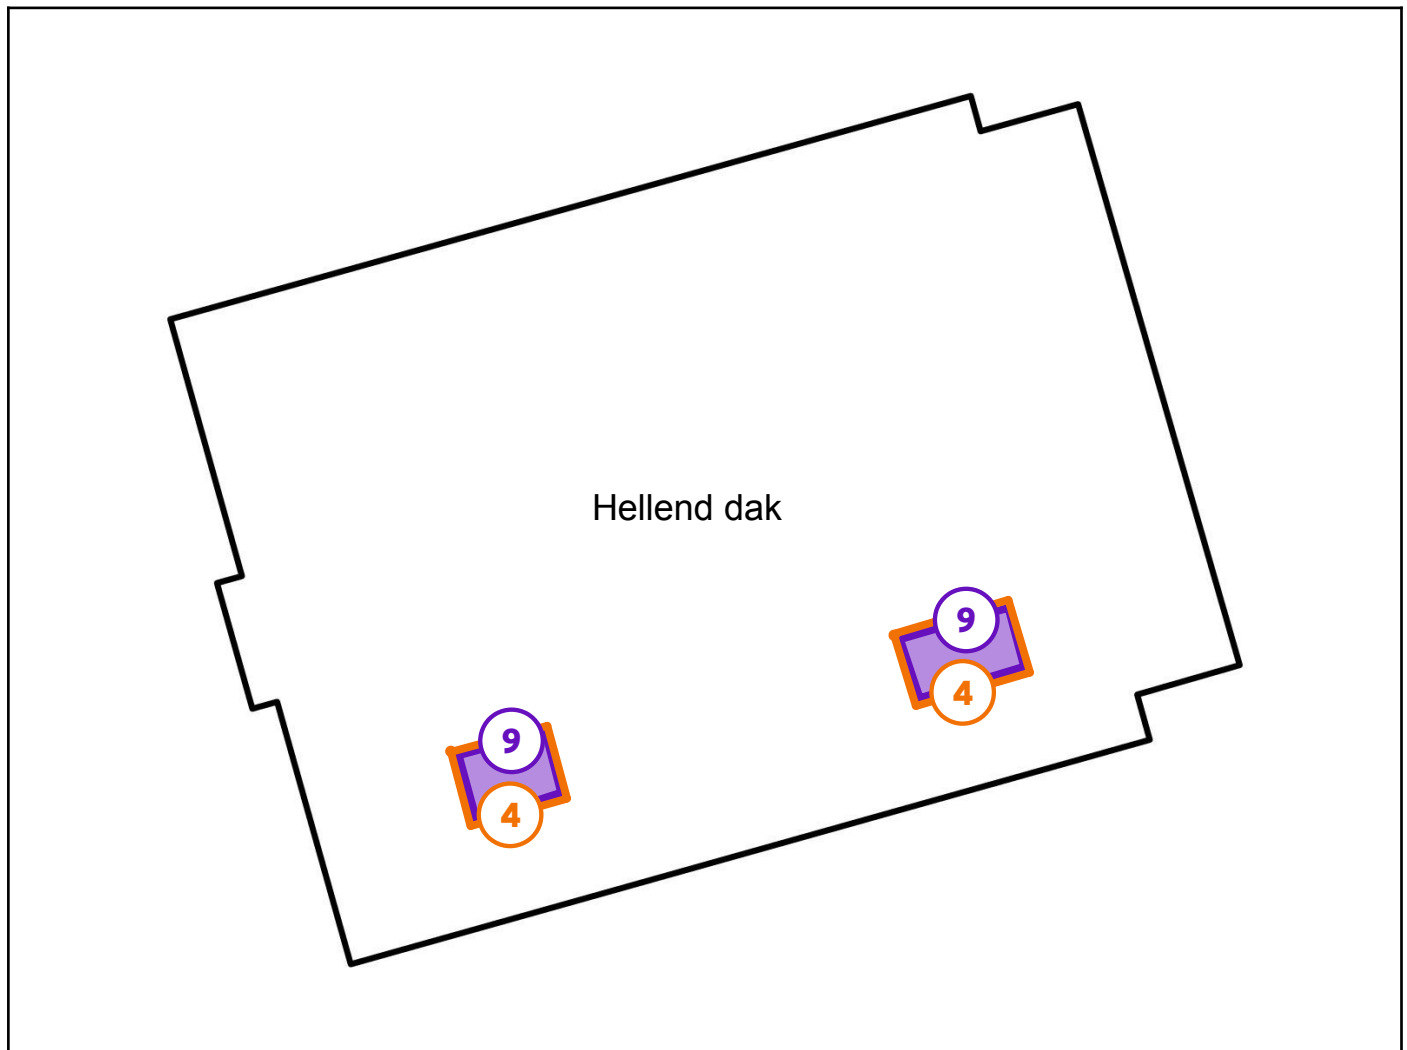
## Plan 1.12: Dakenplan - schouwen

| Beschrijving | Type | Actie |
|---|---|---|
| 9. Gemetste schouwen | Beperking | - |

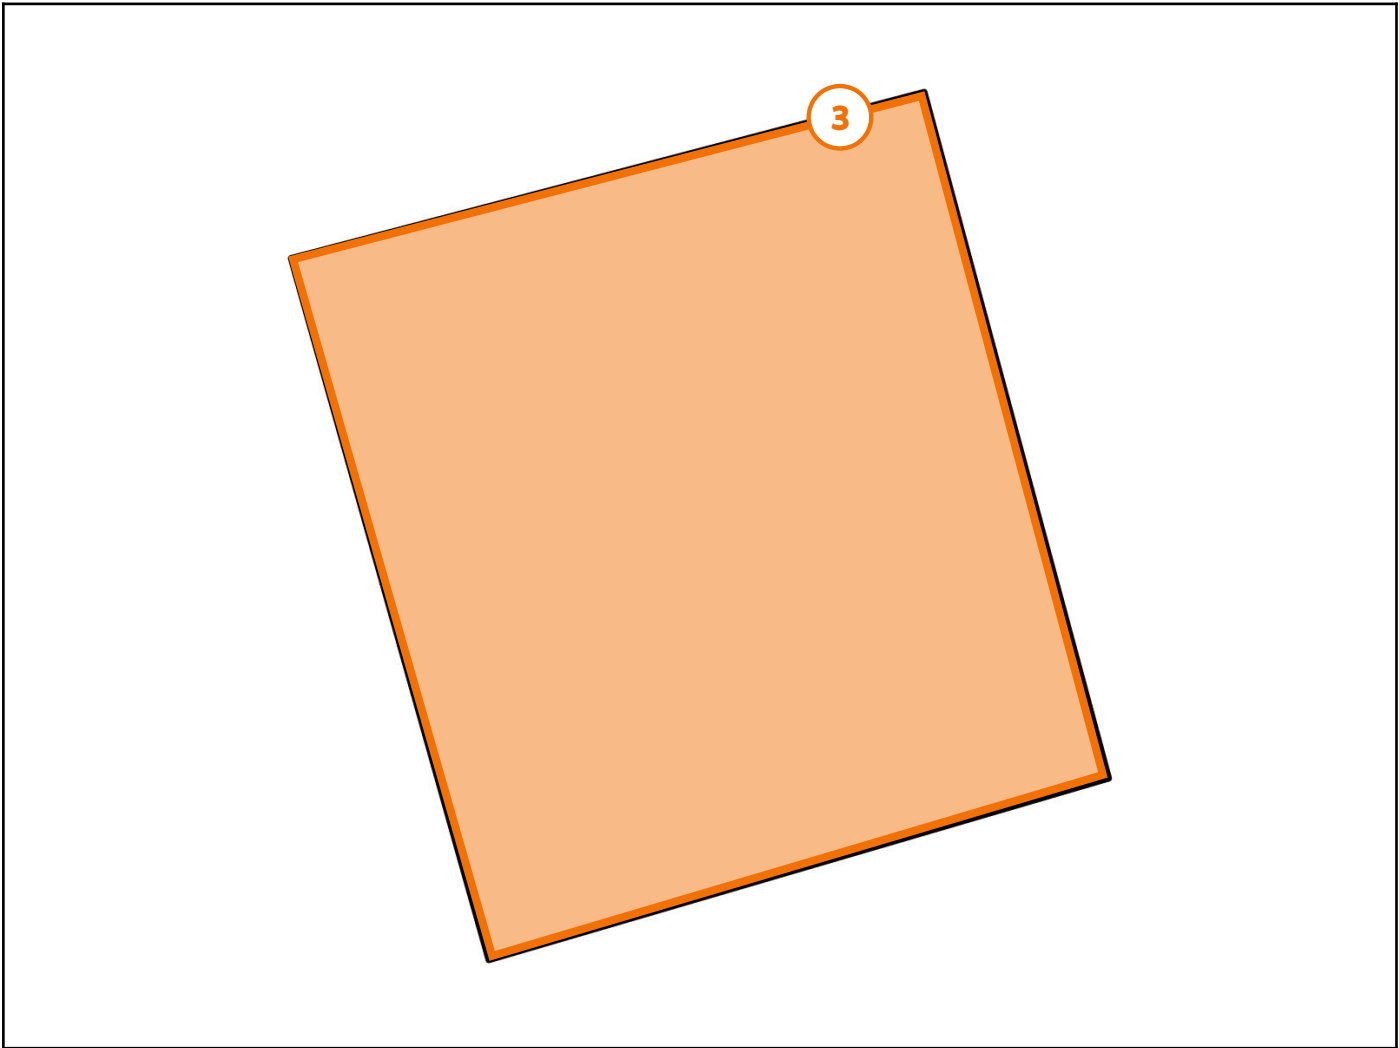
# Plan 4.1: Hokje plan

| Beschrijving | Type | Actie |
|---|---|---|
| 3. golfplaten tuinhuis | Asbestmateriaal | Verwijderen |

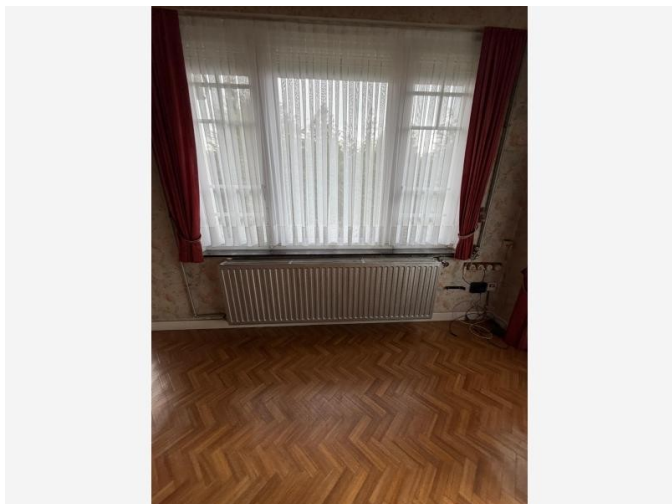
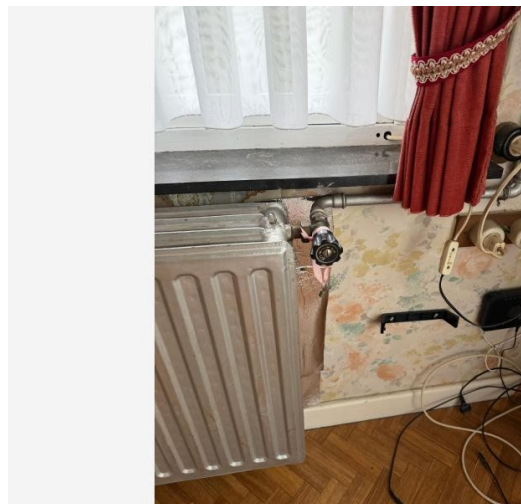
| Identificatiemethode | <p>De asbestdeskundige beoordeelt het materiaal als asbestverdacht en dus asbesthoudend, en dit zonder monstername.</p> <p>Motivatie: Er is een onderzoeksbeperking die monstername verhindert; De ruimte of het materiaal bevindt zich hoger dan 3,5 meter vanaf een vaste ondergrond.</p> |

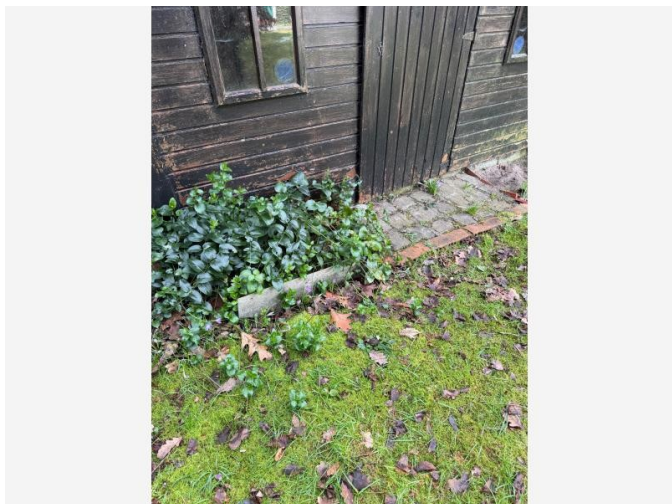
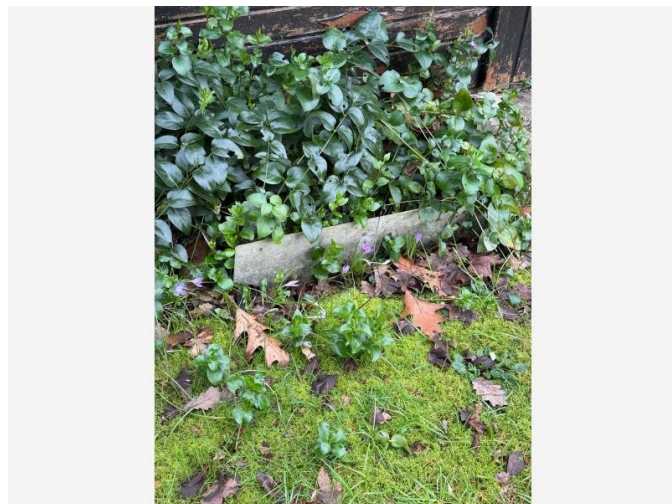
| Identificatiemethode | <p>De asbestdeskundige beoordeelt het materiaal als asbestverdacht en dus asbesthoudend, en dit zonder monstername.</p> <p>Motivatie: De monstername brengt andere schade aan dan schade die inherent is aan de monstername.</p> |

- Hou minderjarigen uit de buurt.
- Vermijd stof door het asbest te bevochtigen of te fixeren. Dat doet u door water te vernevelen of door een aangepast fixeermiddel te gebruiken. U vindt dit fixeermiddel in de gespecialiseerde bouwhandel.
- Demonteer asbestelementen door ze 1 voor 1 met de hand los te maken of los te schroeven.
- Probeer het asbest niet te breken of te beschadigen.

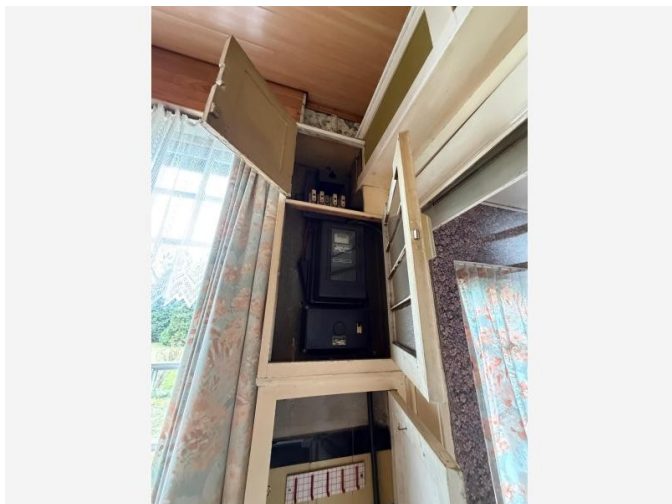
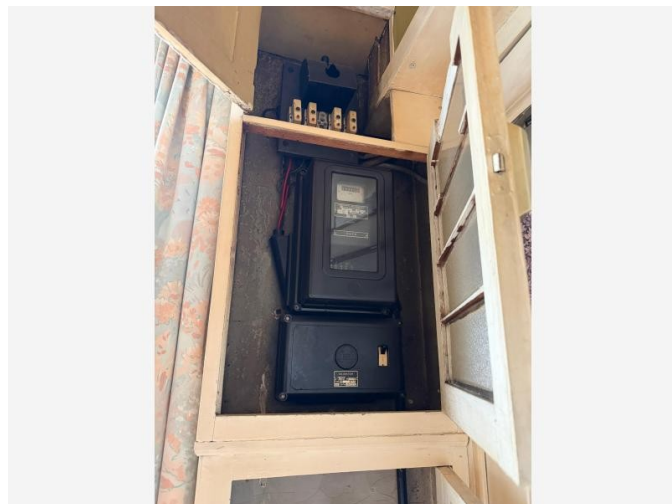
| Identificatiemethode | Een monstername door de asbestdeskundige met laboanalyse door een asbestlabo. |

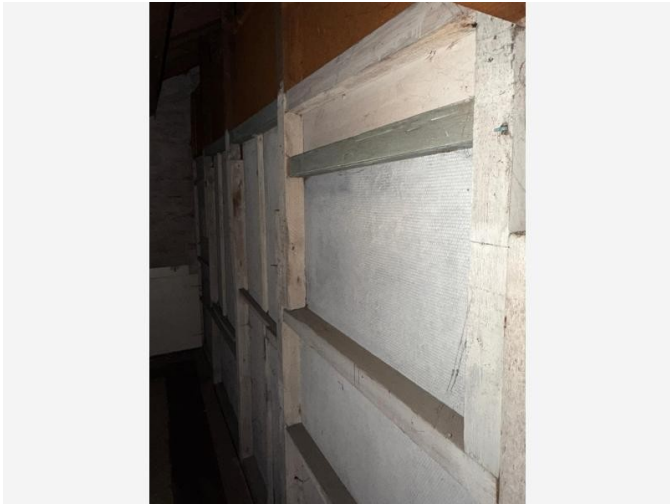
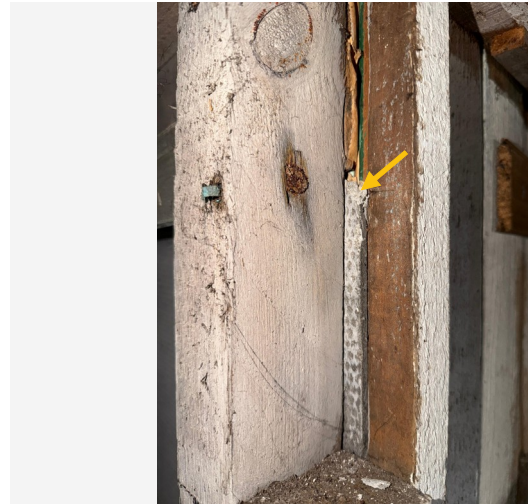
| Identificatiemethode | <p>De asbestdeskundige beoordeelt het materiaal als asbestverdacht en dus asbesthoudend, en dit zonder monstername.</p> <p>Motivatie: De monstername brengt andere schade aan dan schade die inherent is aan de monstername.</p> |

- Hou minderjarigen uit de buurt.
- Vermijd stof door het asbest te bevochtigen of te fixeren. Dat doet u door water te vernevelen of door een aangepast fixeermiddel te gebruiken. U vindt dit fixeermiddel in de gespecialiseerde bouwhandel.
