Asbestinventarisatetest

Meulestedsesteenweg 66, 9000 Gent

Attestnummer : 20260402-000196.000

Uitgegeven op : 02.04.2026

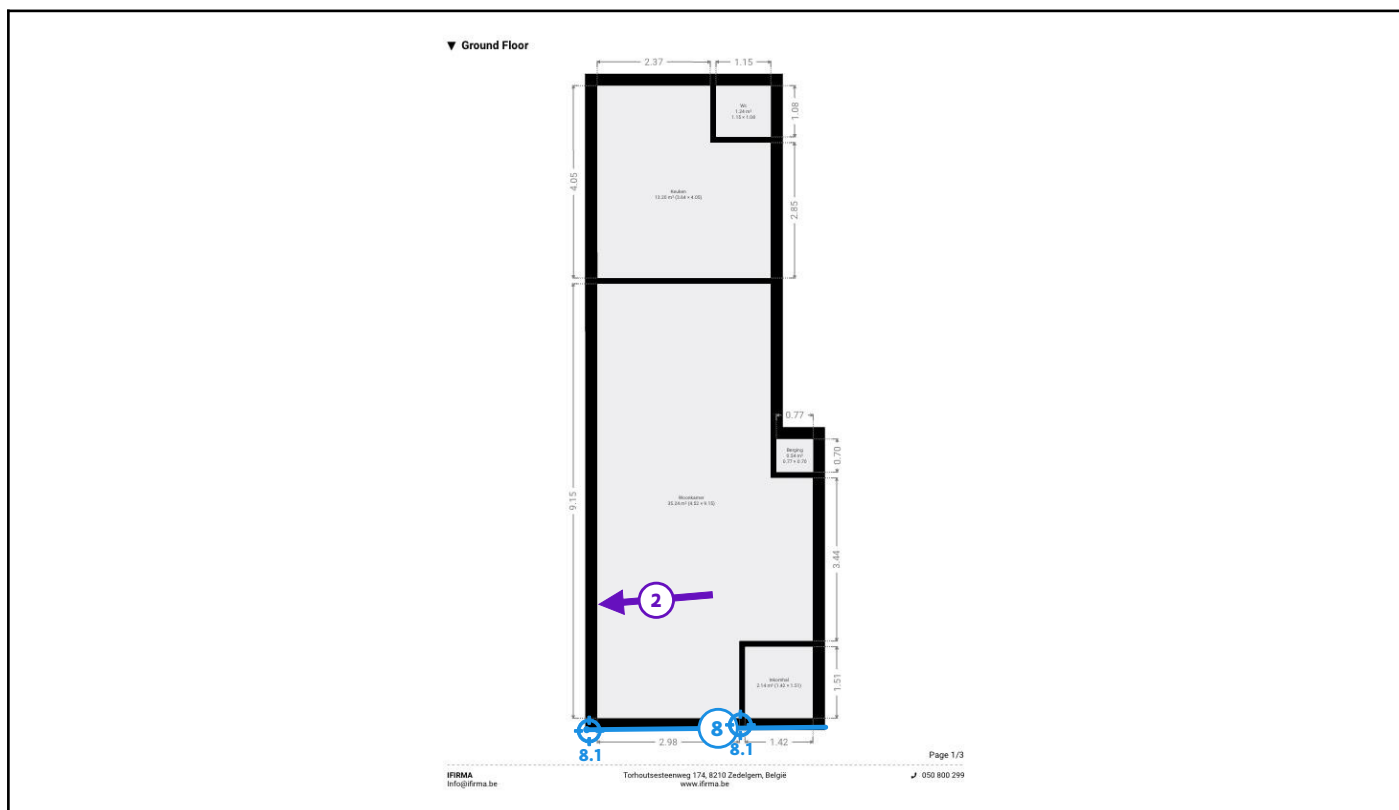
Plan 1.1: Grondplan +0

Beschrijving	Type	Actie
2. Vernieuwde koord (Kachel)	Advies	-
8. Crepi - Voorgevel	Geen asbest	-
8.1 Code: 136873 - 3	Mengmonster	-

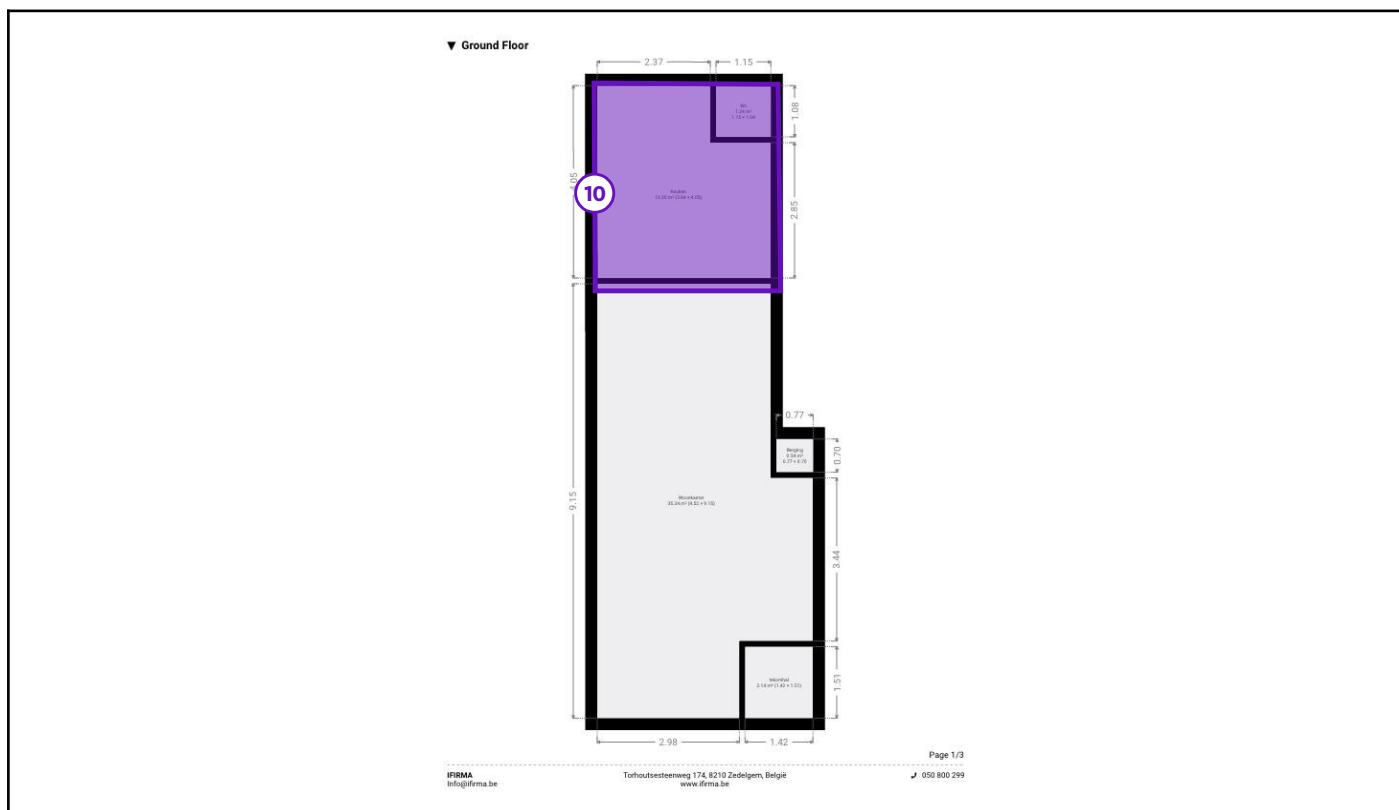
Plan 1.2: Grondplan +0

Beschrijving	Type	Actie
10. EPDM bovenlaag - Plat dak	Overige ruimte of materiaal	-

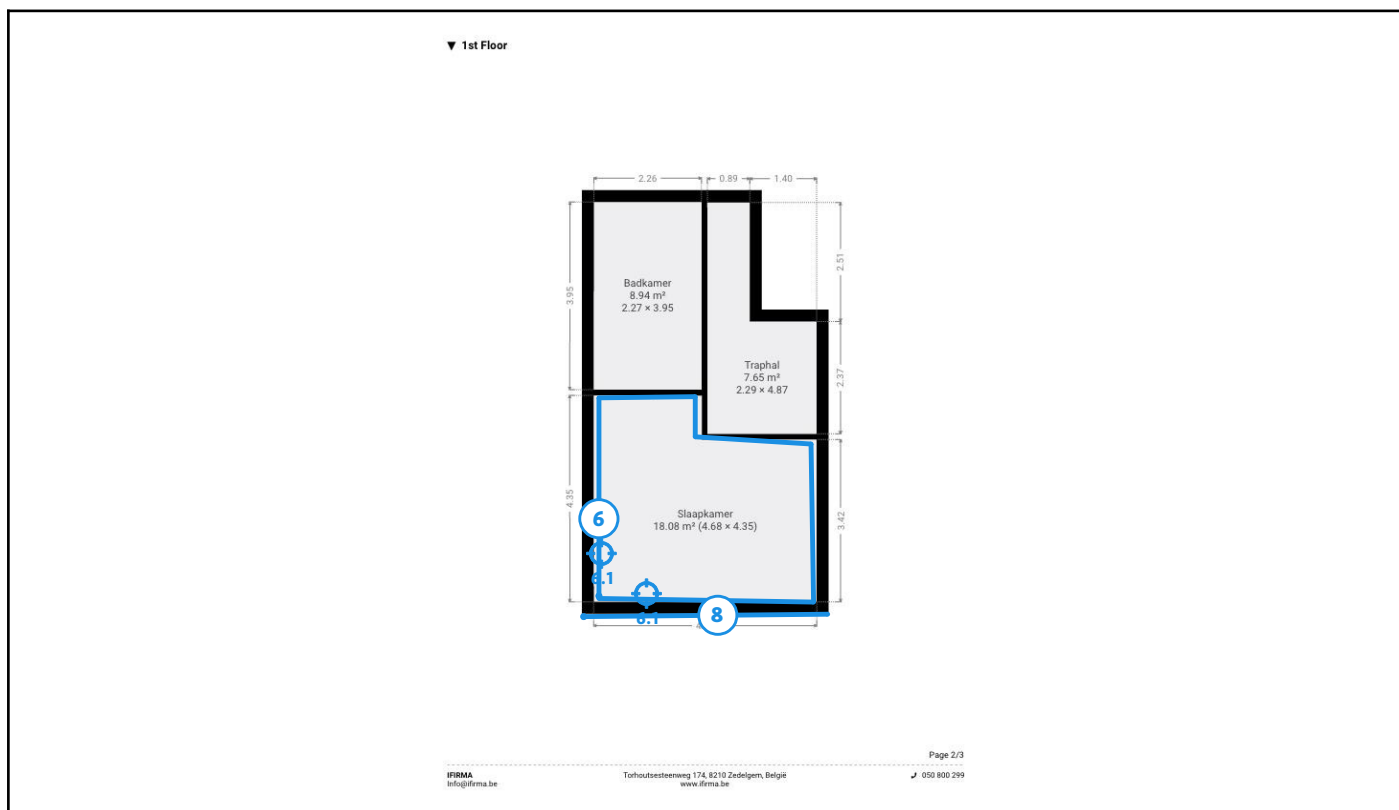
Plan 1.3: Grondplan +1

Beschrijving	Type	Actie
6. Pleisterwerk - Muren	Geen asbest	-
6.1 Code: 136873 - 1	Mengmonster	-
8. Crepi - Voorgevel	Geen asbest	-

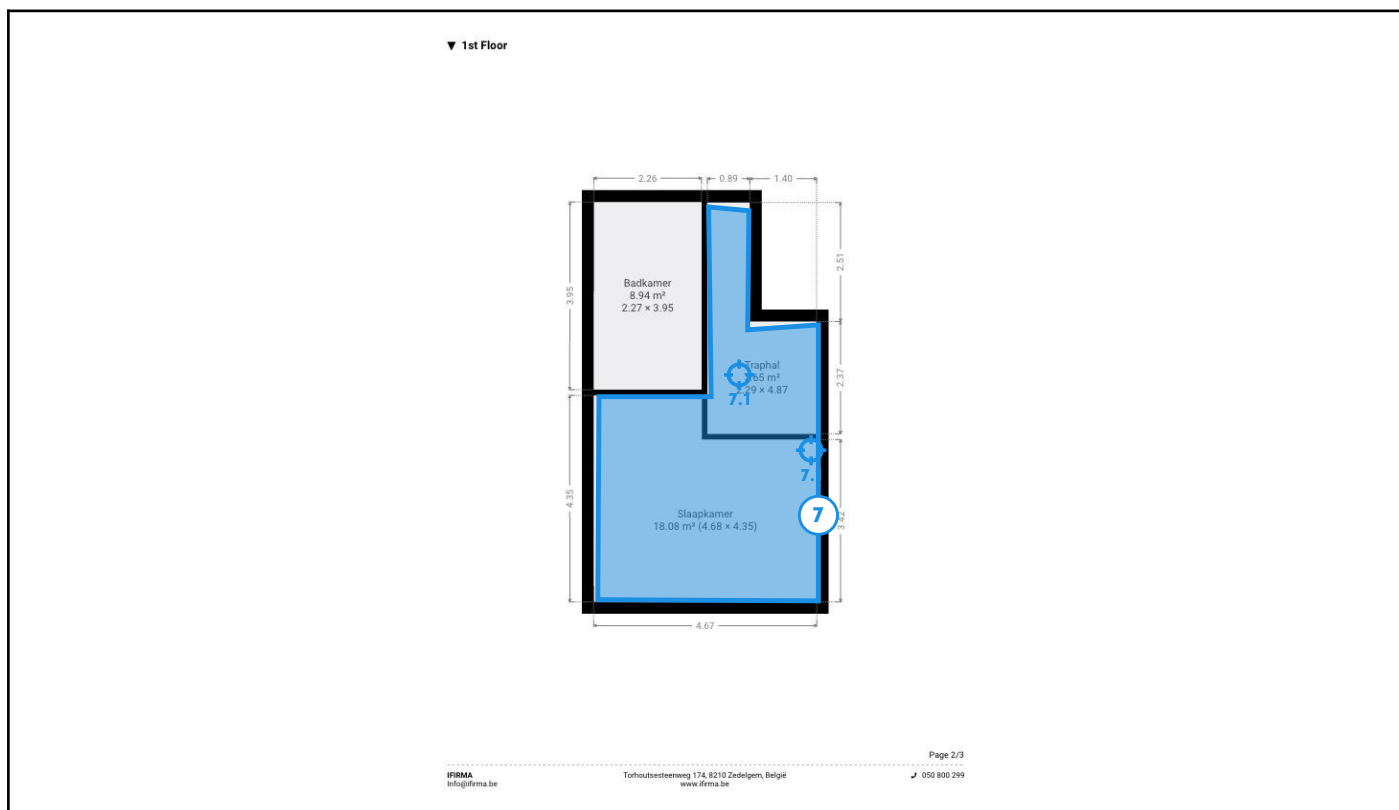
Plan 1.4: Grondplan +1

Beschrijving	Type	Actie
7. Pleisterwerk - Plafonds	Geen asbest	-
7.1 Code: 136873 - 2	Mengmonster	-

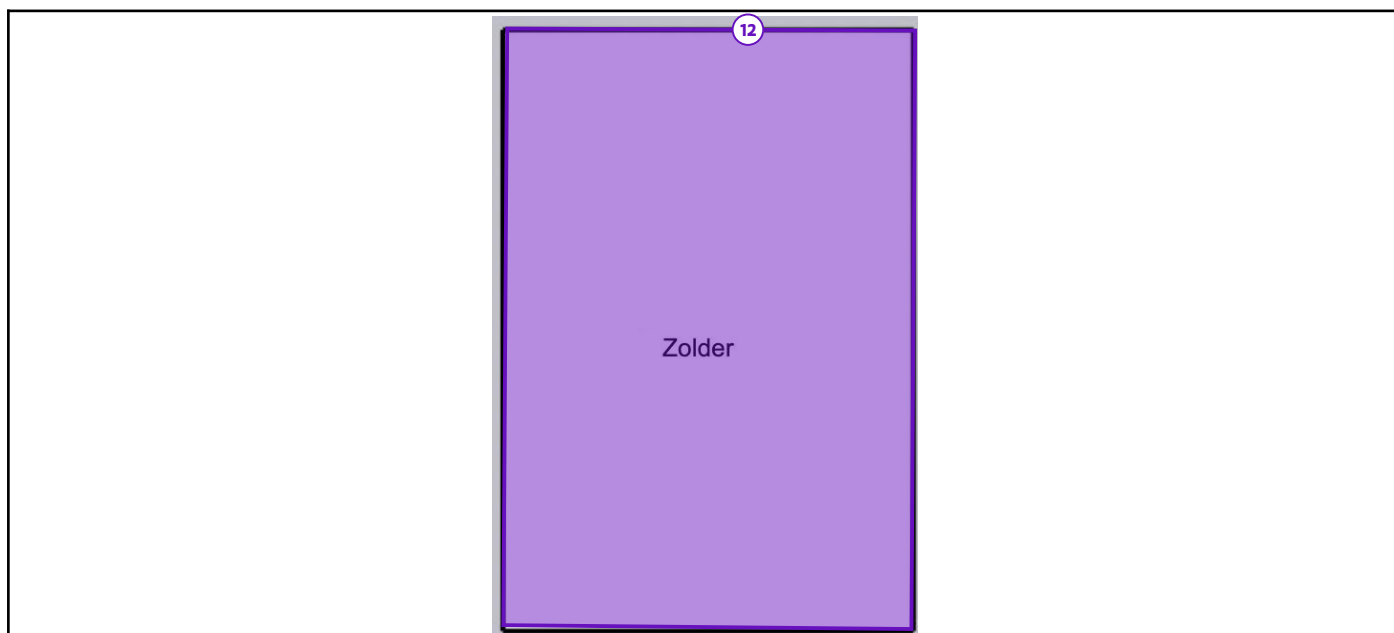
Plan 1.7: Grondplan Zolder

Beschrijving	Type	Actie
12. Dakbedekking - Niet asbest-verdacht	Overige ruimte of materiaal	-

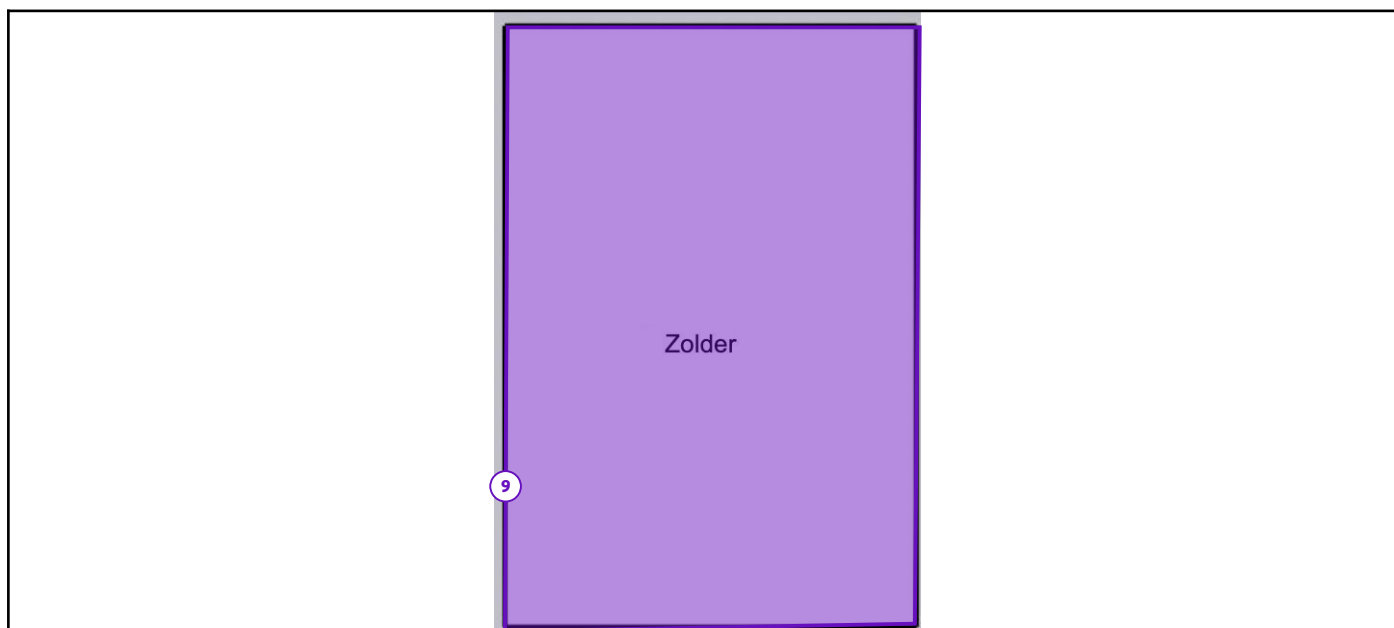
Plan 1.8: Grondplan Zolder

Beschrijving	Type	Actie
9. Geen verdacht onderdak aanwezig - Schuine daken	Overige ruimte of materiaal	-

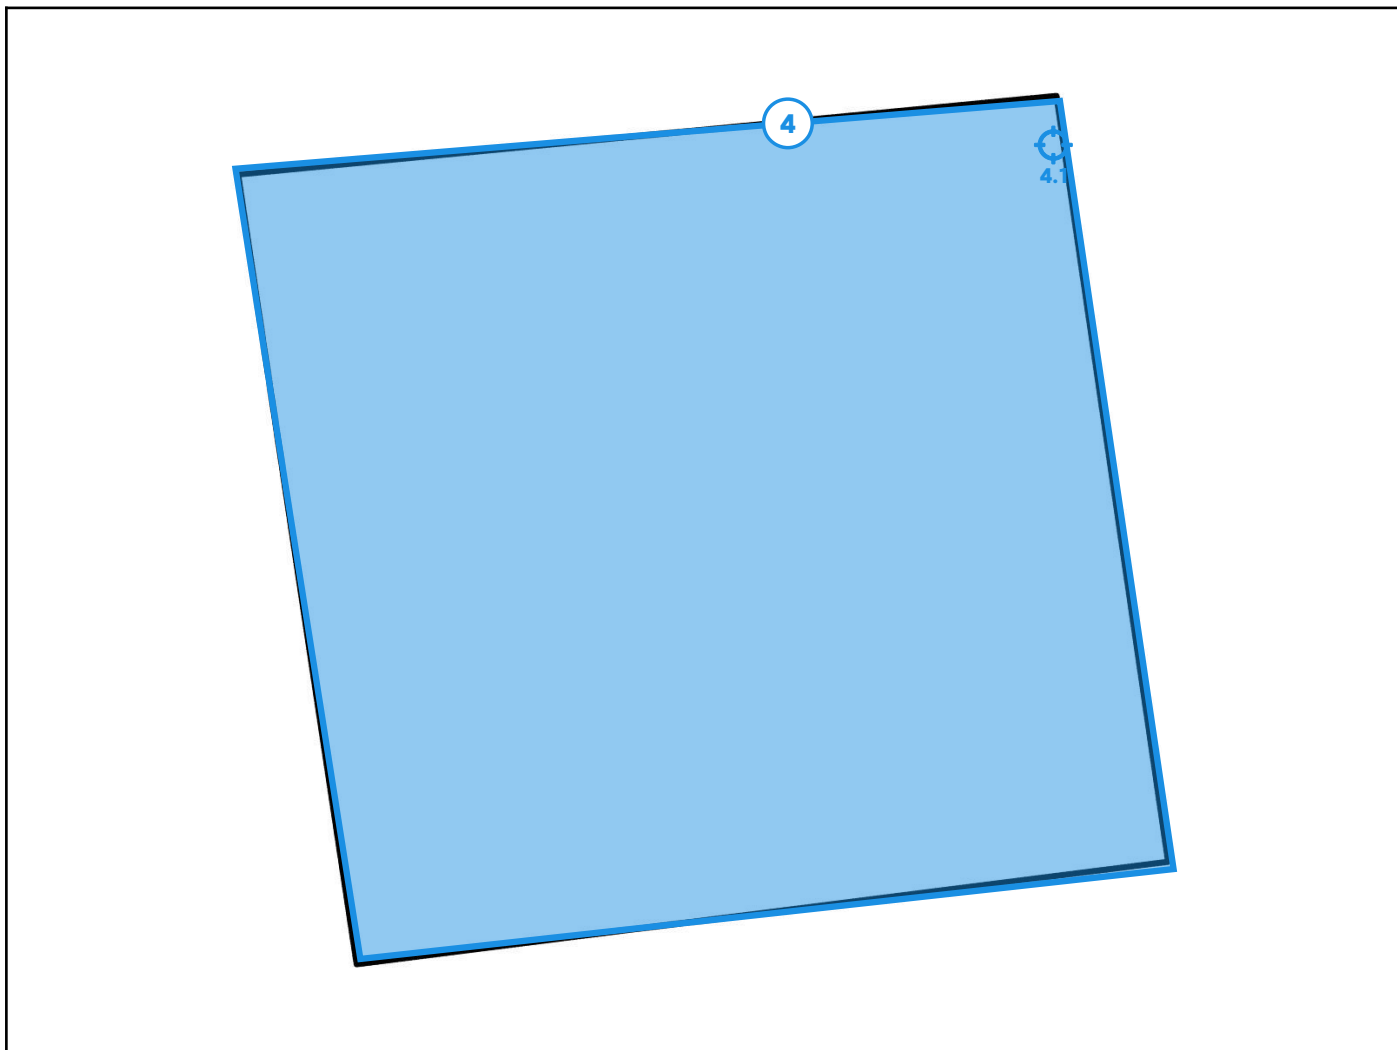
Plan 2.1: Constructie plan

Beschrijving	Type	Actie
4. Golfplaten - Dak Tuinhuisje	Geen asbest	-
4.1 Code: 136873 - 4	Puntmonster	-

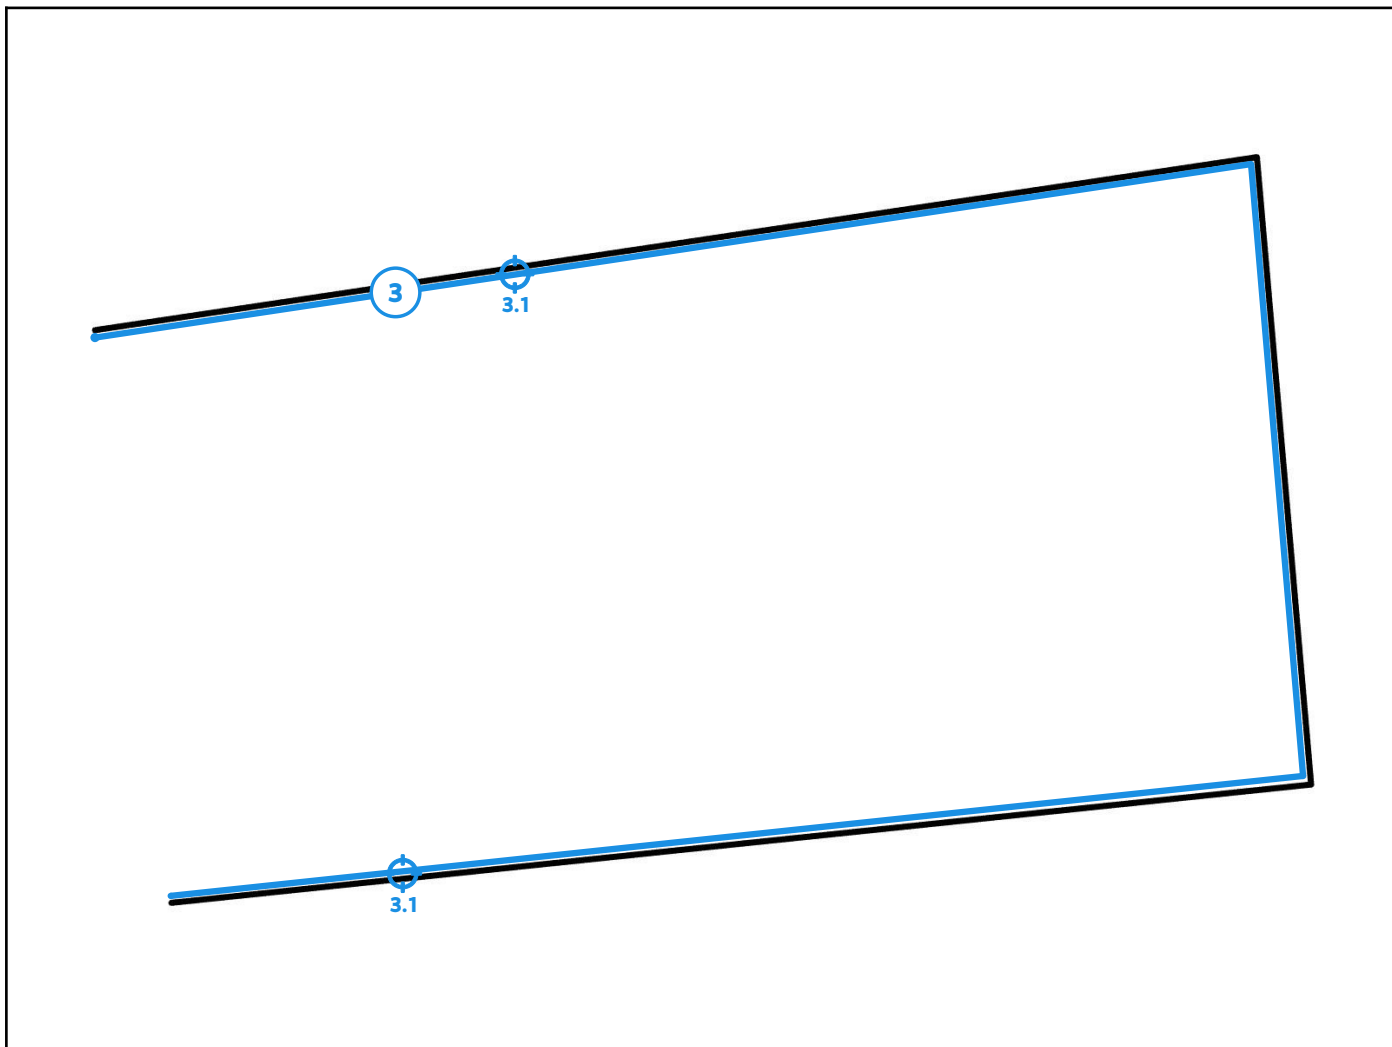
Plan 3.1: Tuinmuur plan

Beschrijving	Type	Actie
3. Cementlaag muren - Tuinmuren	Geen asbest	-
3.1 Code: 136873 - 6	Mengmonster	-
