# Asbestinventarisatetest

Langestraat 52, 9790 Wortegem-Petegem

Attestnummer : 20260826-000384.000

Uitgegeven op : 26.08.2026

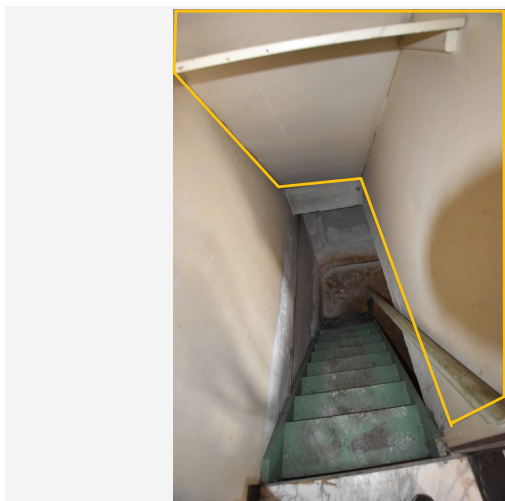
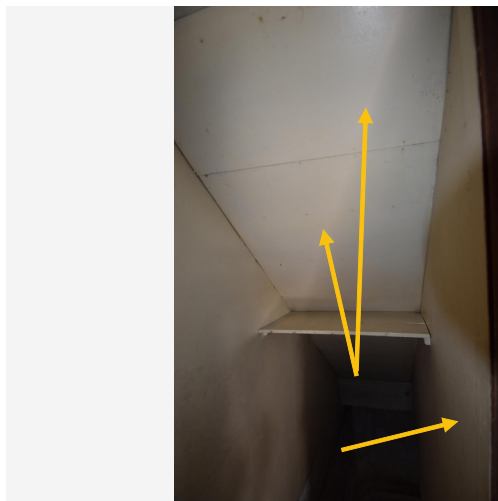
## Fiche 9: Valse plafonds+zijwand - In asbest platen - Traphal Kelder

Asbestmateriaal

- Eenvoudige handelingen: mag via doe-het-zelf of door werknemer(s) met opleidingsattest eenvoudige handelingen  
In binnenruimtes mag u zelf, alleen hechtgebonden asbest verwijderen dat niet beschadigd is. Dat betekent dat het materiaal volledig intact is en er geen vrije asbestvezels zichtbaar zijn.  
Opgelet: ook tijdens het verwijderen moet het asbest intact blijven. Verwijdering kan en moet bijgevolg in zijn geheel zonder te breken of schade aan te brengen.

U moet de toepassing tijdens en voor de verwijdering bevochtigen en/of fixeren. Dek de vloer en niet-verplaatsbare meubels af met een folie. Sluit steeds alle ramen en deuren, schakel ventilatiesystemen even uit, en vraag (niet-beschermde) derden de woning te verlaten.

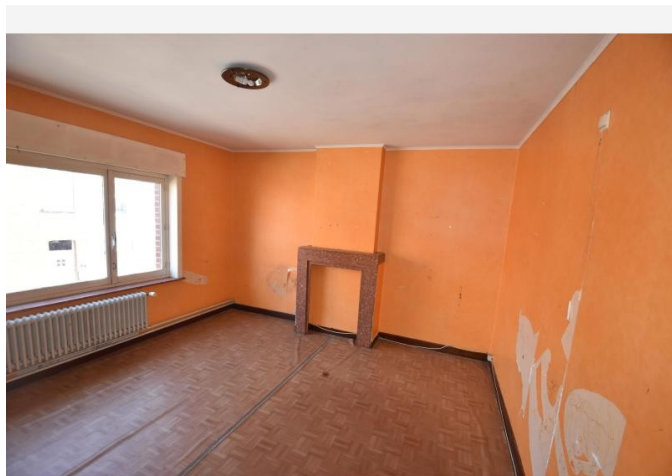
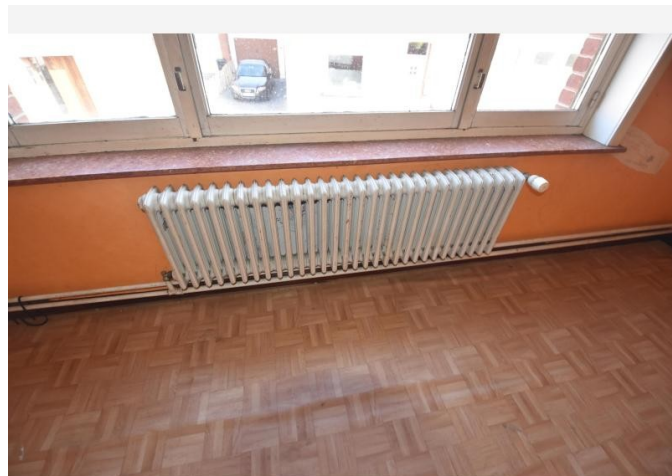
## Fiche 14: Gietijzeren/oudere radiatoren (Bouwjaar ongekend)

Advies

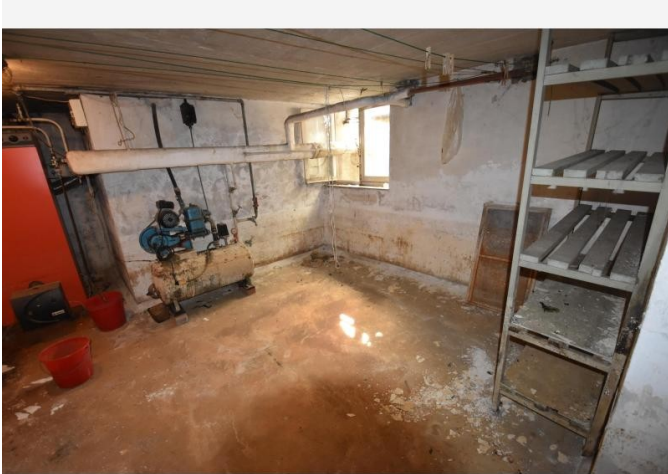
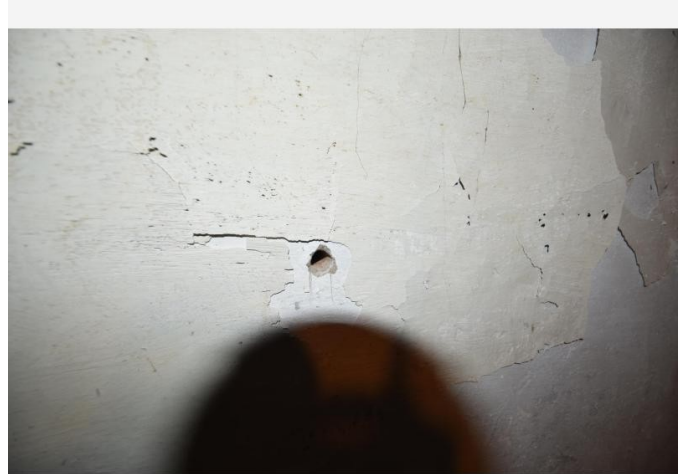
## Fiche 15: Cementlaag muren - Kelder

Geen asbest

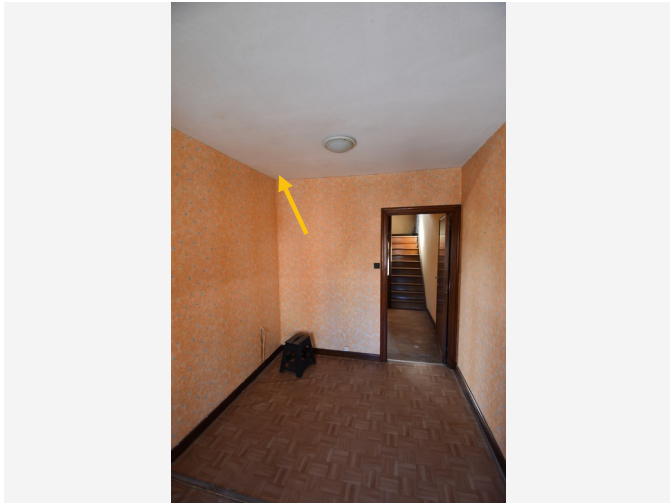
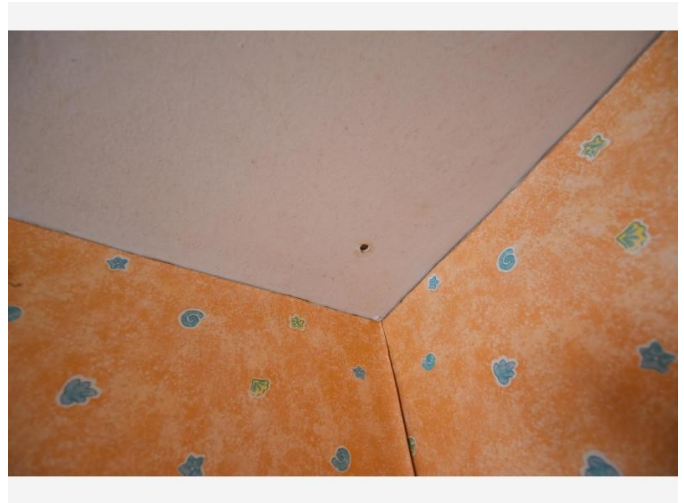
## Fiche 16: Pleisterwerk - Plafonds

Geen asbest

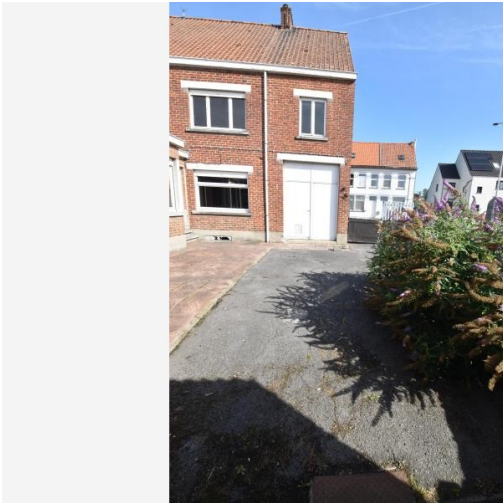
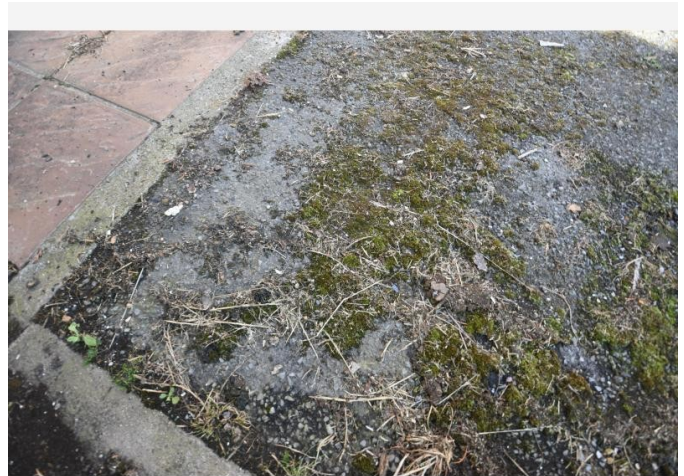
## Fiche 17: Asfalt - Parking/oprit

Geen asbest

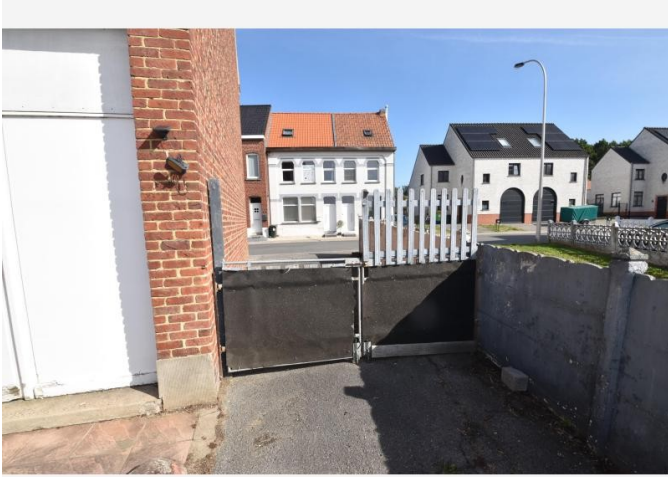
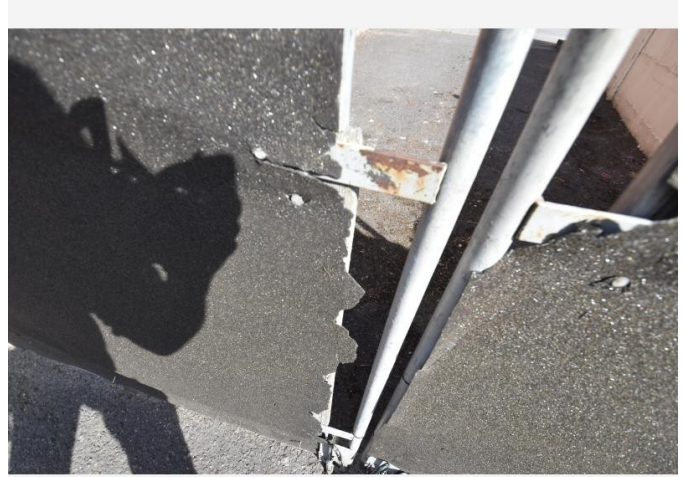
## Fiche 18: Roofing/bitumen - Aan de tuinpoort

Geen asbest

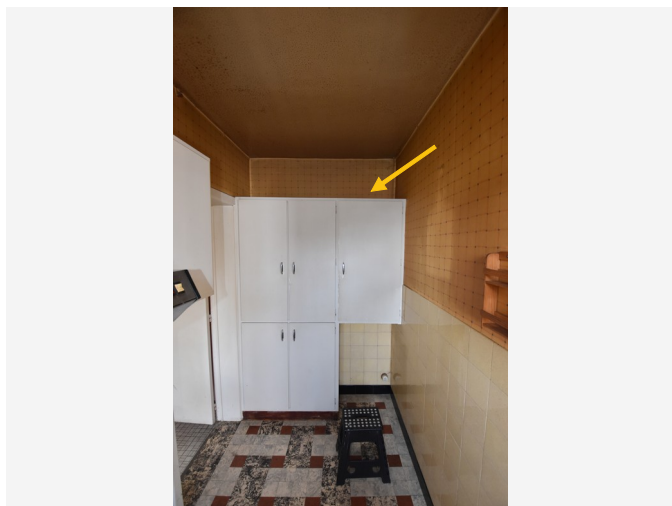
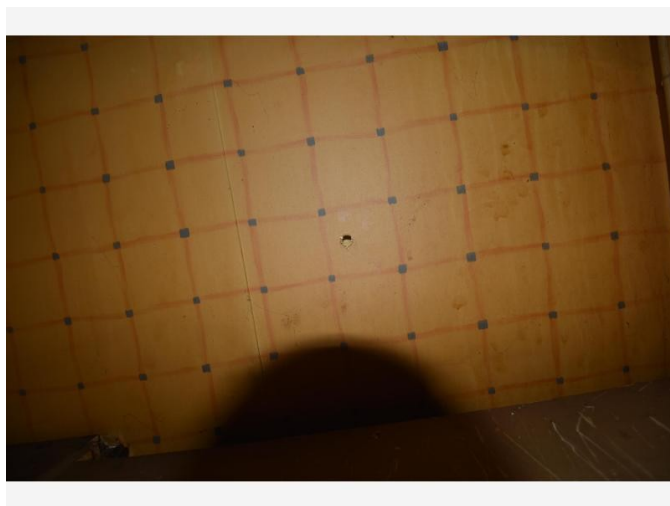
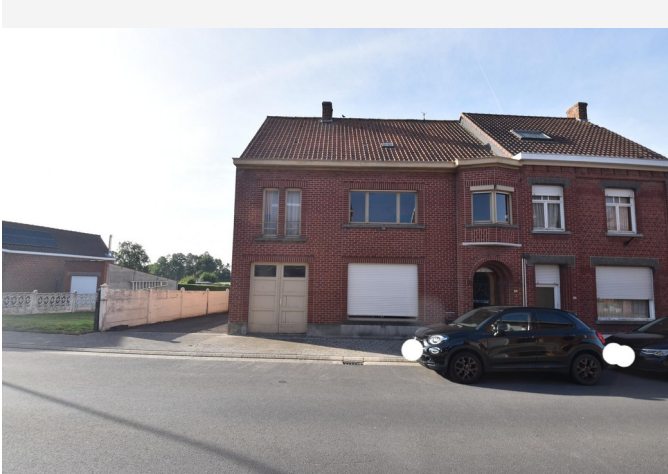
## Fiche 19: Pleisterwerk - Muren

Geen asbest

| Opmerking | --> Stalen werden genomen op volgende plaatsen:<br><br>- Natte ruimte (Keuken).<br><br>- Droge ruimte (Woonkamer).<br><br>- Traphal.<br><br>--> Er konden geen stalen genomen worden op volgende plaatsen:<br><br>- Stookruimte (Reden: Geen pleisterwerk aanwezig in deze ruimte). |

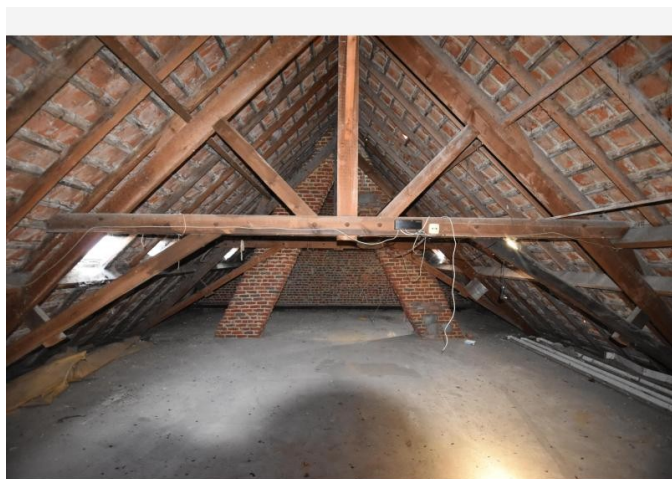
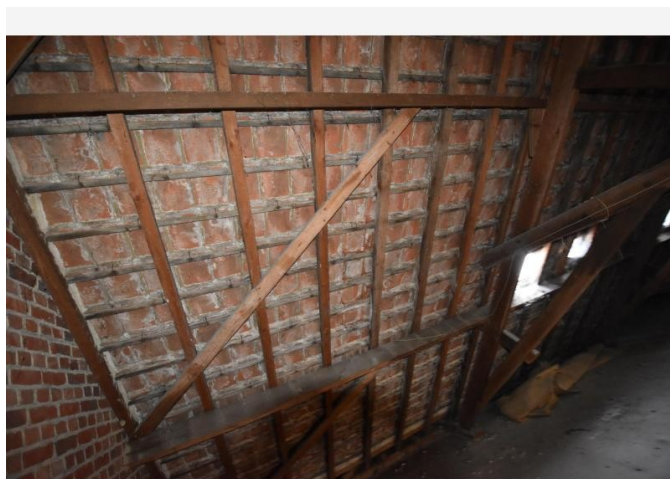
### Fiche 24: Geen verdacht onderdak aanwezig - Schuine daken

| Beschrijving | Notitie | Terug te vinden op plannen |
|---|---|---|
| Fiche 24: Geen verdacht onderdak aanwezig - Schuine daken | - Bij dit pand werd geen onderdak waargenomen (Rechtstreeks pannen/leien/golfplaten zichtbaar). | Plan 1.1: Grondplan +0<br>Plan 1.4: Grondplan +1<br>Plan 1.8: Grondplan +2 |
